# Leilighet til salgs

Tordenskjoldsgate 24 A, Mosjøen

# Tilstandsrapport

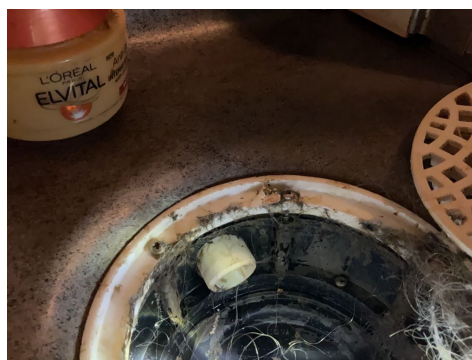
Plastsluk.

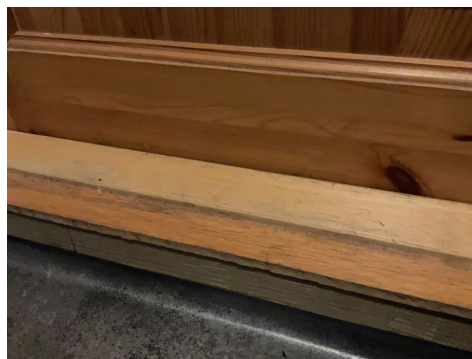
Ingen tilluft under døren

- Mekanisk avtrekk og tilluft må etableres.
- Det bør etableres tilfredsstillende tilluft til våtrom f.eks. luftespalte ved dør e.l.

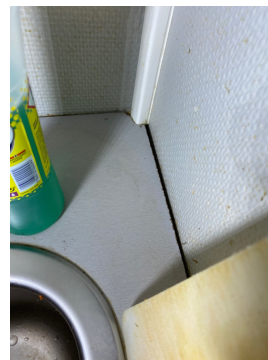
Manglende fuging mellom benkeplate og vegg.

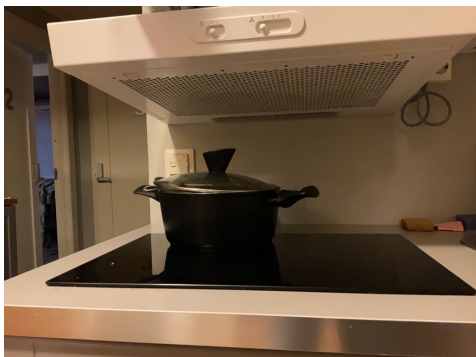
Avstand mellom ventilator og koketopp bør økes.

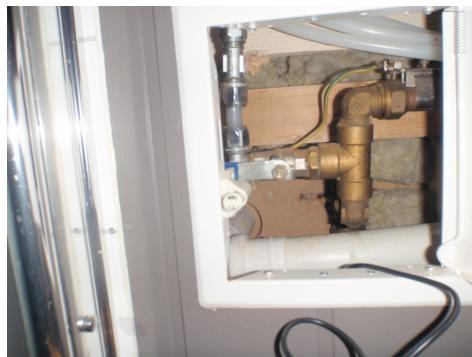
Stoppekrane bør anmerkes.
