# Eiendom til salgs

Skolegata 8A+B - 8656 Mosjøen

# Tilstandsrapport

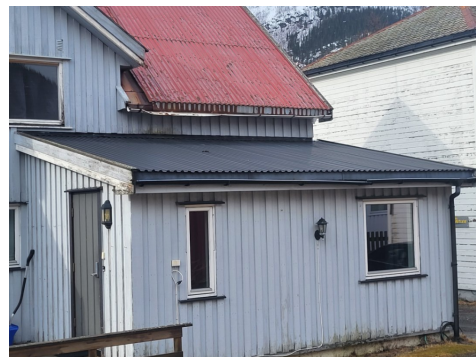
Takplater har skader ved kilrenne, takplater er misfarget og har rust. På kaldloftet er det fuktmålt i takkonstruksjonen og påvist forhøyede fuktverdier i takkonstruksjonen. Taket har lekkasjer. Grunnet påviste lekkasjer må undertak og taktekke byttes.

Taktekke over stuedel.

Bytte av taktekke og undertak.

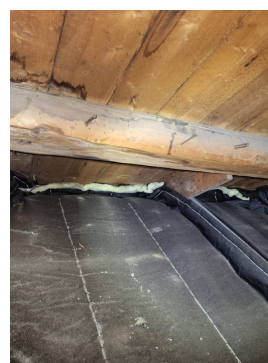
Ingen luttig ut over raft.

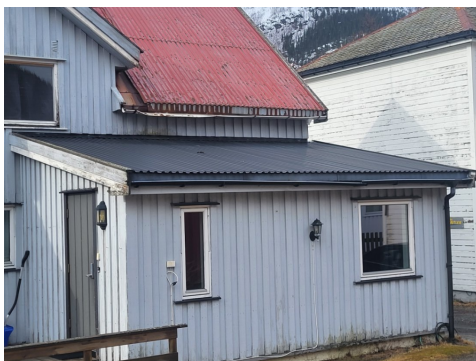
Ingen mulighet for kontroll av takkonstruksjon i stuedel.

- Det må gjennomføres ytterligere undersøkelser.
- Innhent dokumentasjon, om mulig.

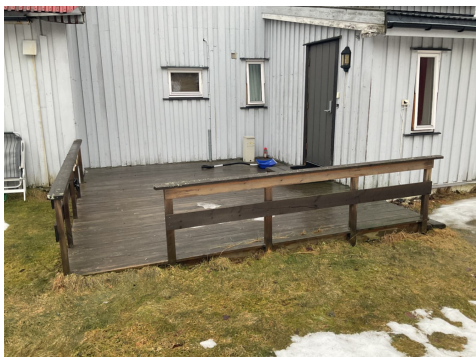
Usikker tilstand på bjelkelag for platt.

- Det må gjennomføres ytterligere undersøkelser.

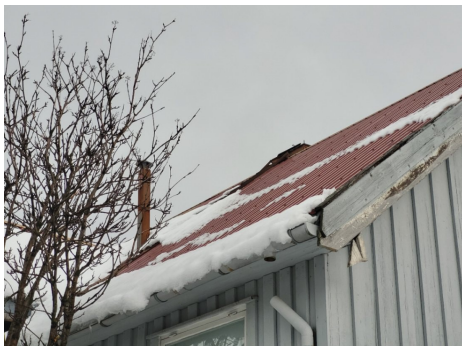
Tak med tilstrekkelig fall for at snø kan rase, må sikres i sin helhet med snøfangere. En må være særlig oppmerksom på sikring av tak som vender ut mot atkomst til bygning,

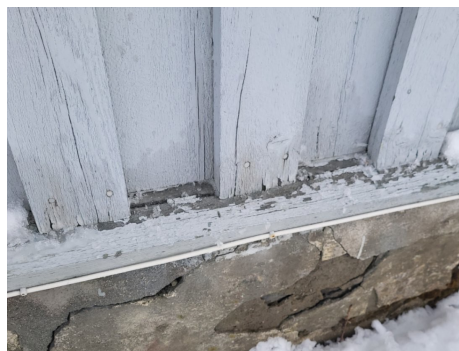
- Det er påvist spredte råteskader i bordkledningen.
- Det er ingen lufting i konstruksjonen.

Ingen lufting i veggkonstruksjon.

- Lufting/ventilering bør forbedres.
- Råteskadet trekledning må skiftes ut.

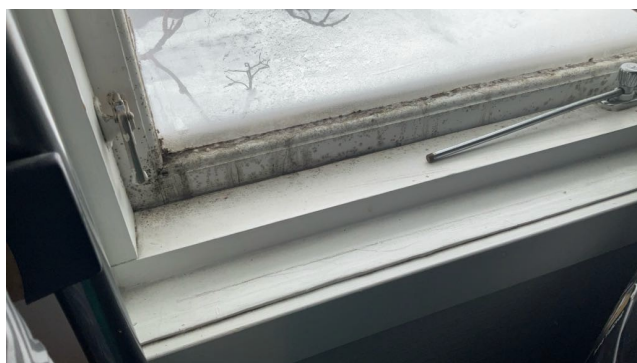
Råteskade i karm og punktert rute.

- Vinduer med råteskader må erstattes med nye.

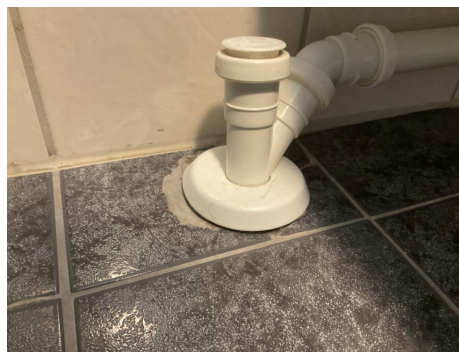
Manglende mansjett på rørgjennomføring

Montere mansjett på gulv ved gjennomføring gjennom gulv.

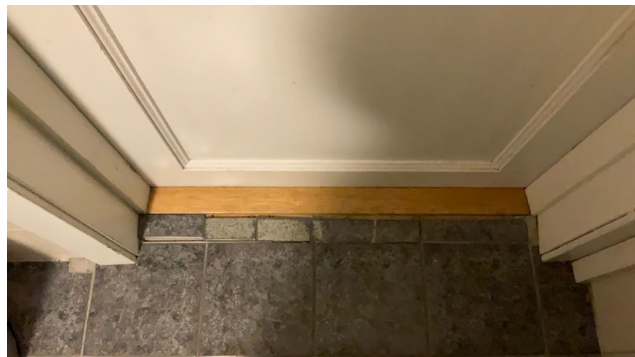
Ingen tilluft under dørblad.

- Mekanisk avtrekk og tilluft må etableres.

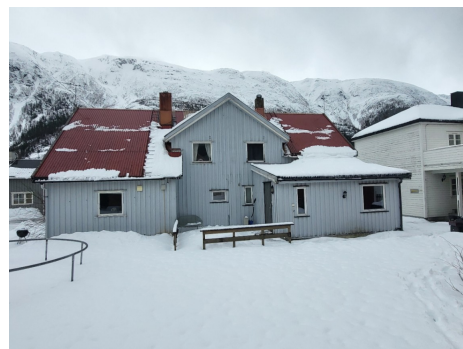
Snødekt tomt.

- Det bør foretas nærmere undersøkelser av tomta når den er snøfri.
