## ØVERSJØDALEN

Adresse: Øversjødalsveien 1450, 2540  
Øversjødalen

Gnr 80 bnr 3 m.fl

# Verditakst for landbrukseiendom

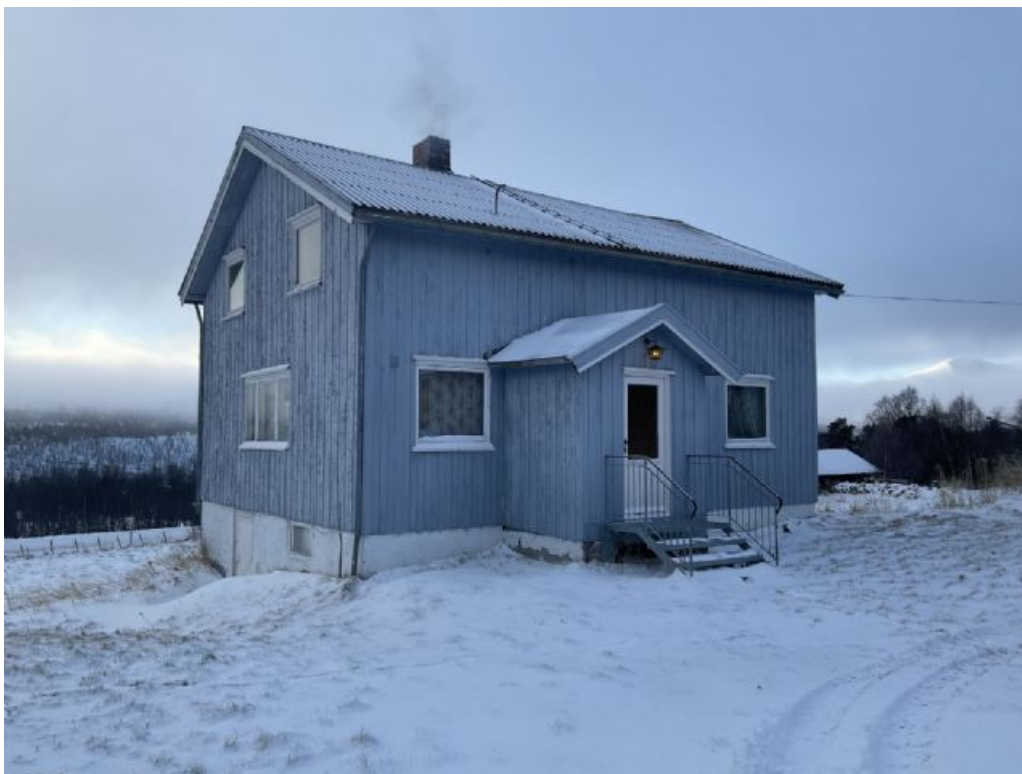
**Kårboligen**

Det er fuktvandring i fundamenter. Råteskadet treverk til trappa.

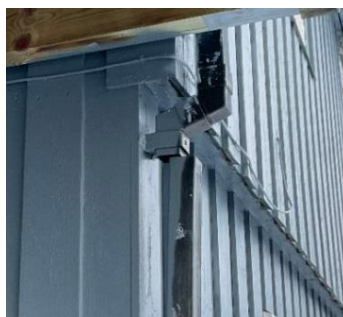
Taknedløp glidd fra hverandre.

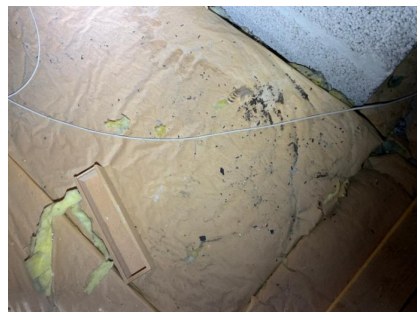
Noe muslort på kaldloftet.

Det kan gjøres kartlegging hvor mus tar seg opp på loftet, og gjøre tiltak for å hindre dette. Dette kan ses i sammenheng med store åpninger i musperre. Eventuelt ta kontakt med firma som jobber med skadedyrbekjempelse. Etterisolering av himlingen mot kaldt loft anbefales som et godt fyringsøkonomisk tiltak.

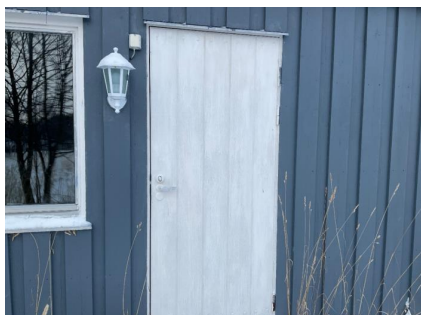
Værslitt dør.

Dørklinken i underetasjen må byttes, og døra bør slipes og males utvendig. Alternativt kan døra byttes.

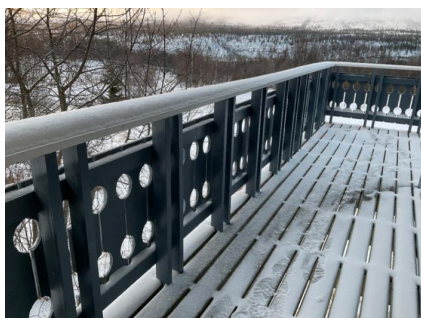
Rekkverk tilfredsstiller ikke dagens krav. Dagens krav er at høyde på rekkverk ved balkonger, tribuner, passasjer og lignende skal være minimum 1,0 m der avstanden til terrenget er mer enn 0,5 m.

Rekkverket er for lavt i forhold til dagens krav til rekkverkshøyder.

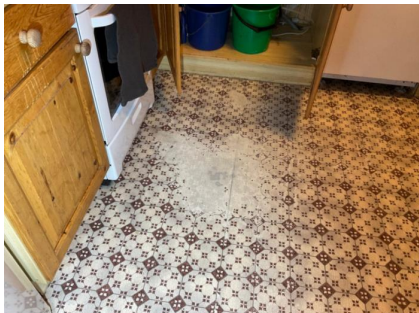
Mønsteret slitt vekk.

Noen overflater må påregnes oppgradering eller utskifting.

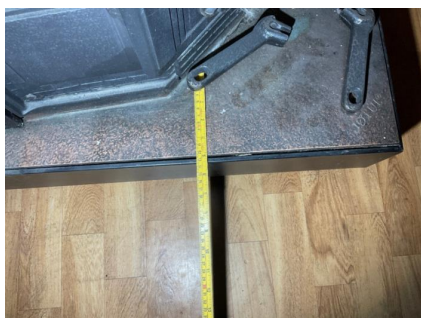
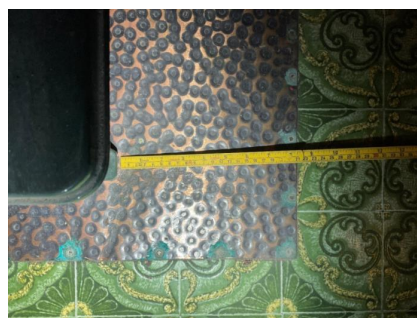
Ildfast plate foran ildstedet er for liten.

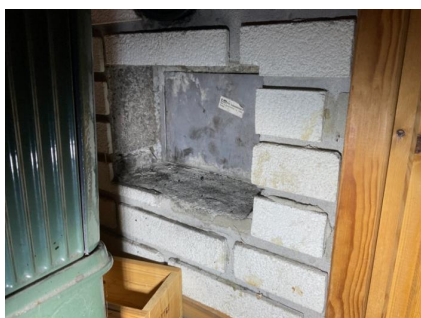
Sotluken er vanskelig tilgjengelig når skorsteinen skal feies, og sot skal fjernes.

Sotluke bak Jøtul 602.

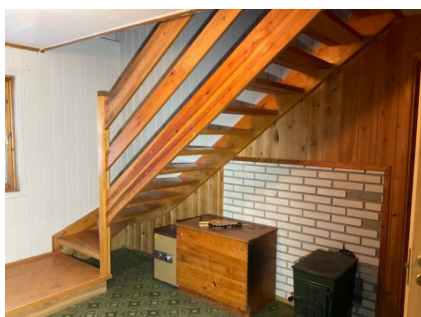
Trappen til underetg.

- Åpninger er såpass store at det ut ifra sikkerhetsmessige forhold anbefales å lage mindre åpninger.

Det anbefales at det monteres avstandsbegrenser mellom trinnene som reduserer åpningen til 10 cm eller mindre. Montere gelender mot veggen vil øke sikkerheten i trappen.

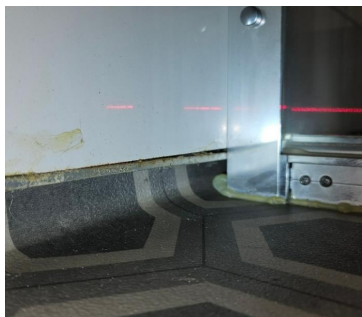
- Det må foretas lokal utbedring.

Mangler silikon mellom plate og list.

Silikon bør påføres i fugen mellom veggplater og bunnlister. Dette for at ikke vann skal trenge inn bak veggplater.

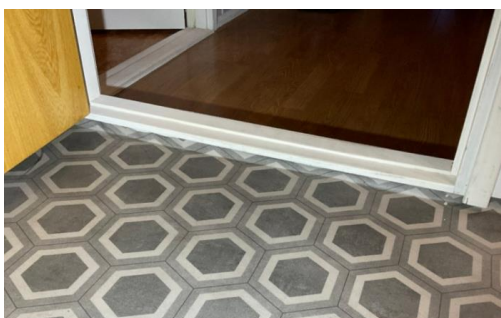
God oppbrett ved terskelen.

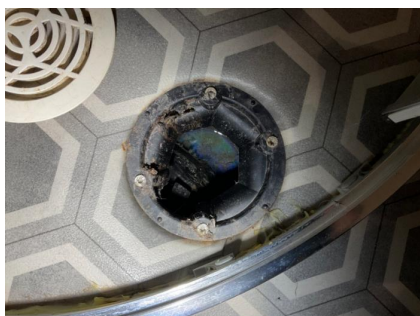
Sluket ved dusjen.

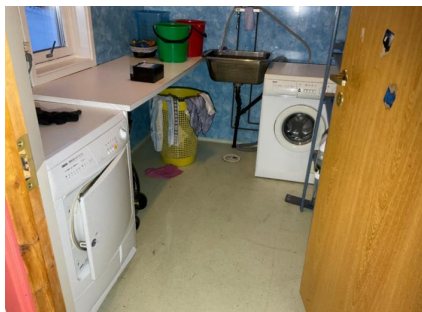
- Det er påvist avvik i fallforhold til sluk i forhold til krav i forskrift på byggetidspunktet.
- Målinger viser at det ikke er fall til sluk (motfall).

Det er motfall til sluket.

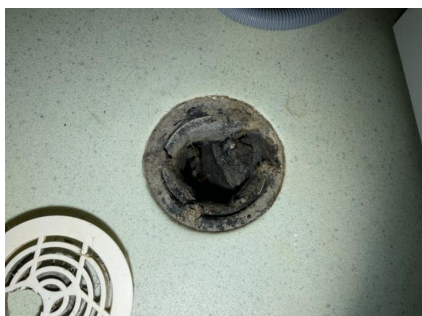
Tettesjiktet på golvet er over forventet levetid, og rehabilitering må påregnes.

Sluket ved skyllekum.

- Overvåk tilstanden jevnlig. For å få tilstandsgrad 0 eller 1 må tettesjiktet skiftes ut, men tidspunktet for når dette er nødvendig er vanskelig å si noe om.

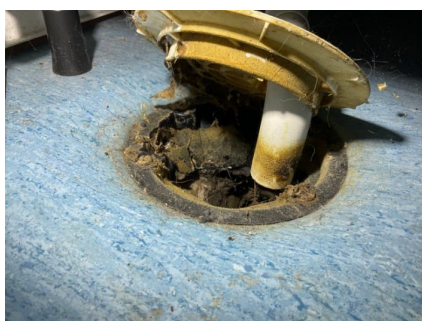
Sluk ved kabinettet med direkte avløp fra dette.

- Overvåk tilstanden jevnlig. For å få tilstandsgrad 0 eller 1 må tettesjiktet skiftes ut, men tidspunktet for når dette er nødvendig er vanskelig å si noe om.

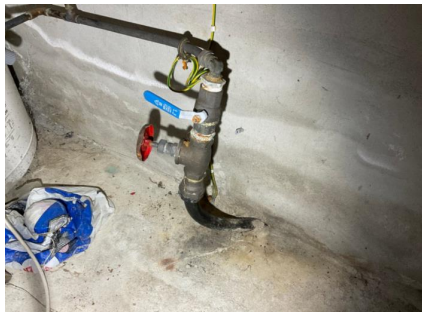
Vanninntak i PE(plastledning) og stoppekran i kjeller.

- Det er ikke behov for utbedringstiltak siden anlegget fungerer i dag, men ut ifra alder kan skader plutselig oppstå på eldre anlegg.
- I forbindelse med oppgradering av våtrom vil det være naturlig med utskiftning av rør.

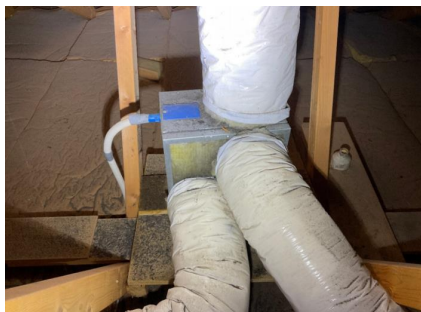
- Det er påvist mangelfull ventilasjon på ett eller flere rom i boligen.
- Motorenhet på mekanisk avtrekksanlegg fungerer ikke.

Vifteenheten må byttes.

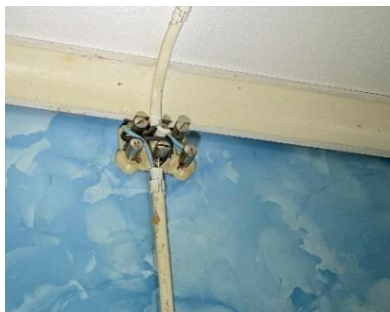
Mangler deksel på koblingsboks.
