# HENNINGSVÆR

| <b>ADRESSE:</b> | Dreyers gate 6, 8312 Henningsvær |

Utført av: Lofoten Takst AS v/Anstein Paulsen

# Tilstandsrapport

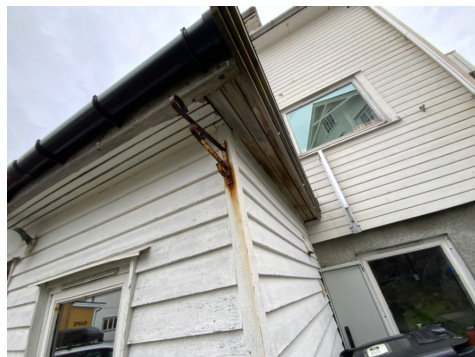
Synlig lufting

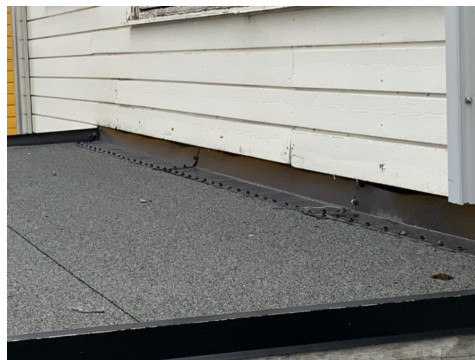
En del ufagmessig skrudd festet ned mot tekke

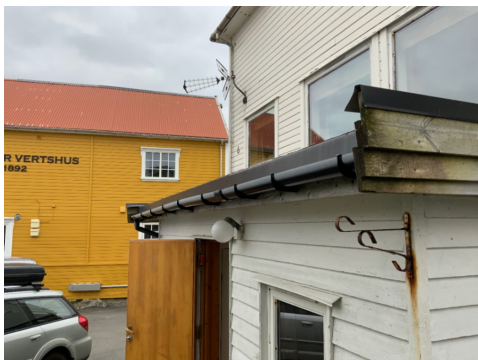
Deformerte renner

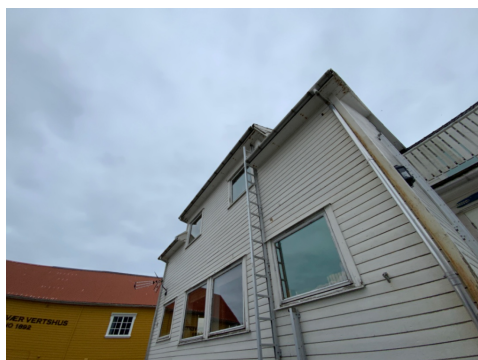
Alder og slitasje

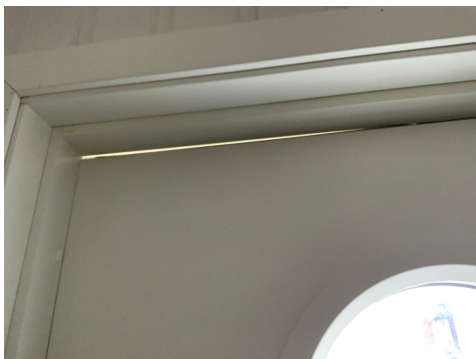
Utett pakning.

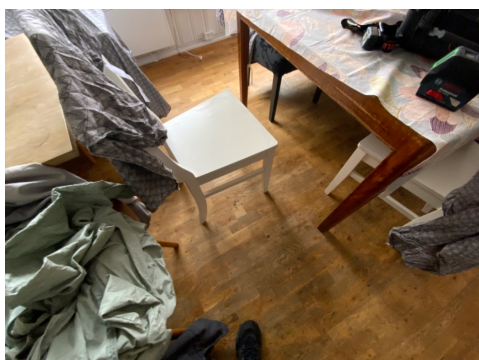
Stedvis større skjevheter.

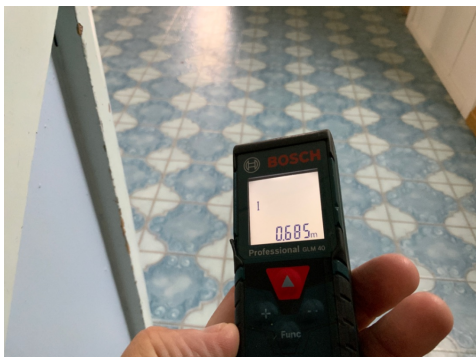
Lavt rekkverk

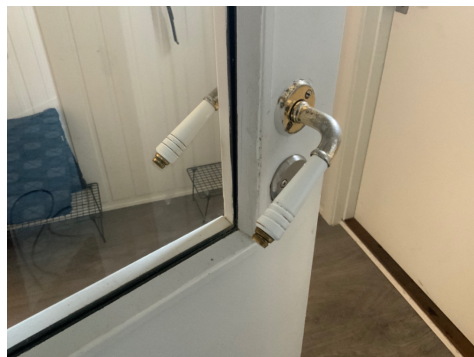
Defekt dørrvrider

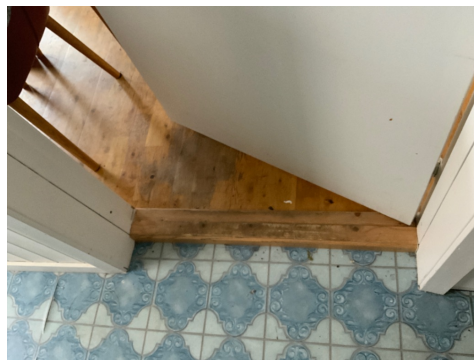
Stedvis slitasje

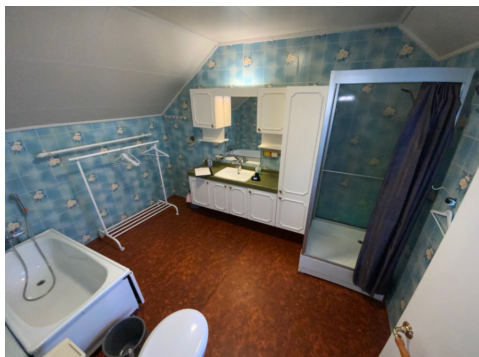
LOFT > BAD/WC

## ! TG 2 Tilliggende konstruksjoner våtrom

- Hulltaking er ikke foretatt da det allerede er påvist andre avvik i våtsonen.
- Det er avvik:

Eldre-/utett tettesjikt/konstruksjon gjør at det kan forekomme fuktskader inne i konstruksjoner.

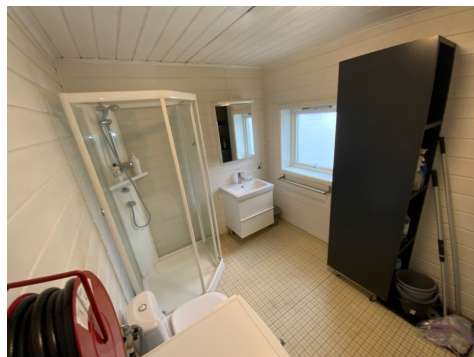
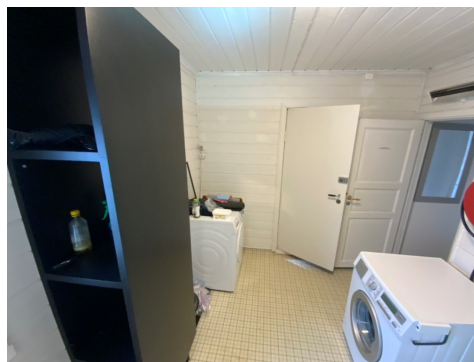
ETASJE > BAD/WC/VASKEROM

## ! TG 2 Tilliggende konstruksjoner våtrom

Hulltaking/stikkprøvekontroll er foretatt under sluket, uten å påvise unormale forhold. Fuktkvotemåling (vekt%) i konstruksjonen ble målt til 13,4 %.

Eldre og utett tettesjikt/konstruksjon og løsninger gjør at det godt kan forekomme fuktskader inne i konstruksjoner.

Vedlikehold/påkost er påregnelig ved renovering.

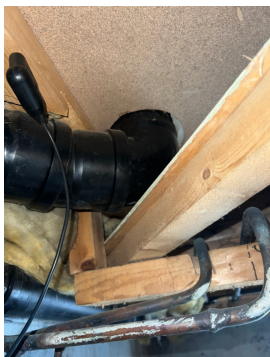
## KJELLER > BOD 2/ROM MED SLUK

### ! TG 3 Generell

- Våtrommet har behov for omfattende oppgraderinger. For å sikre en løsning som oppfyller gjeldende krav, bør tettesjikt, sluk og røropplegg oppgraderes og dokumenteres.
- Manglende oppgradering av våtrommet medfører høy risiko for at konstruksjonene ikke vil tåle vanlig bruk av vann eller lekkasjer. Dette kan føre til fuktskader på tilstøtende konstruksjoner.

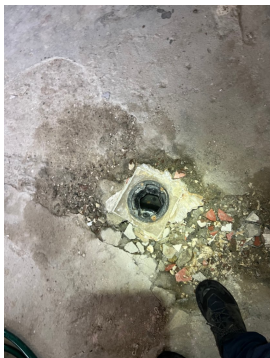
## KJELLER > BOD 2/ROM MED SLUK

### ! TG 2 Tilliggende konstruksjoner våtrom

Eldre-/uttett tettesjikt/konstruksjon gjør at det kan forekomme fuktskader inne i konstruksjoner.

Vedlikehold/påkost er påregnelig ved renovering.

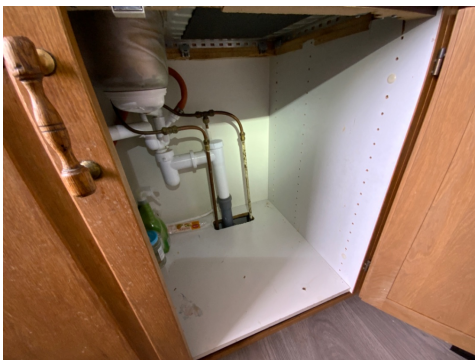
Innredning med skrog har alder

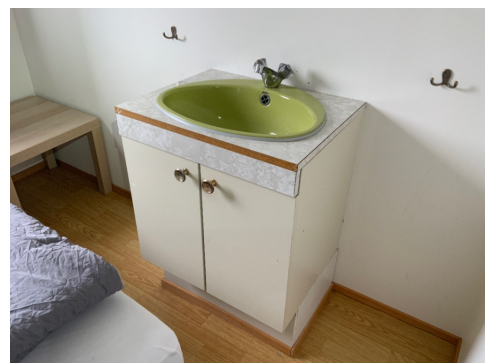
Alder og blandebatteri mangler sil

Montere sil. På sikt skiftes i sin helhet, men nøyaktig tidspunkt for dette er vanskelig å si noe om.

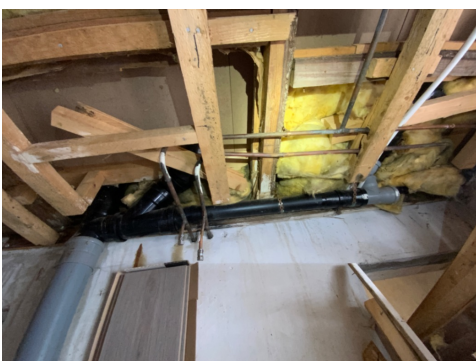
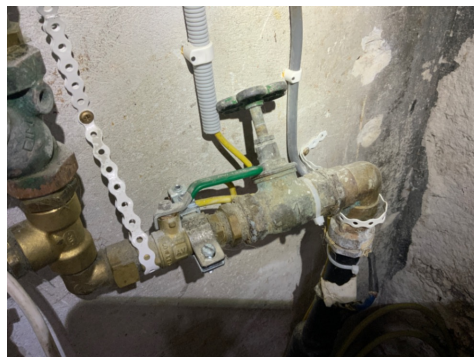
- Det er påvist ufagmessig utførelse av vannledninger.
- Mer enn halvparten av forventet brukstid er passert på innvendige vannledninger.
- Stoppekran er ikke lokalisert eller tilgjengelig.
- Det er irr på rør.
- Det er påvist at vannrør som er utsatt for kulde har mangelfull isolering.

Eldre stoppekran

På sikt skifte alt av anlegg for å forebygge plutselige utettheter/frostskader/lekkasjer - vannskader i sensitive konstruksjoner. Full kontroll ikke gjort, nærmere undersøkelser anbefales.

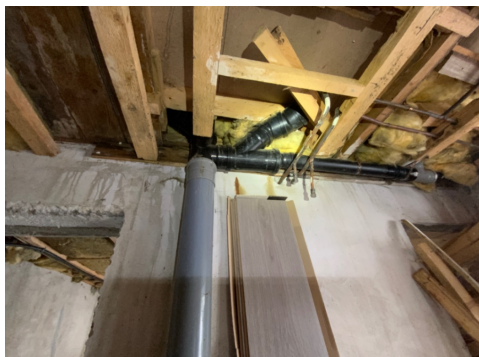
Dårlig festet

Utbedre av avvik for å forebygge lekkasjer og at vann kan fuktskade fukt sensitive konstruksjoner. Full kontroll ikke gjort. Anbefaler nærmere undersøkelser.

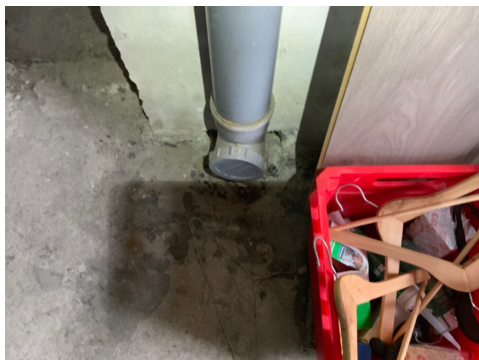
Stakeluke kjeller
