## Renoveringsobjekt på Eie

*Jærveien 19, 4373 Egersund*

Befaringsdato: 23.10.2025

Rapportdato: 27.10.2025

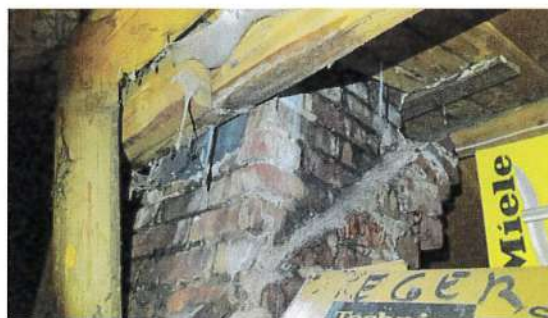
## ! TG 3 Rom Under Terreng

Punktet må sees i sammenheng med 'Drenering'

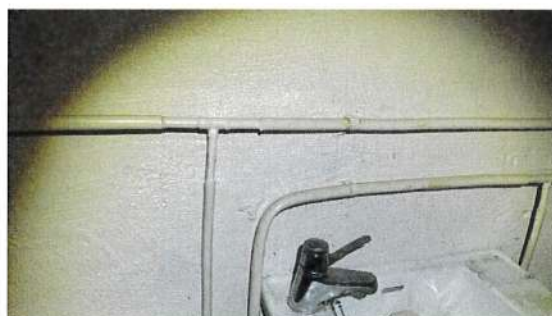
### TG2 Avløpsrør

Synlig del av innvendige avløpsrør er utført i plast.

- I forbindelse med oppgradering av våtrom vil det være naturlig med utskiftning av rør.
- Tidspunkt for utskiftning av avløpsrør nærmer seg.
