# SALGSOPPGAVE

**VESTERBEKKMOEN 54**

**8672 ELSFJORD**

# Sammendrag av boligens tilstand

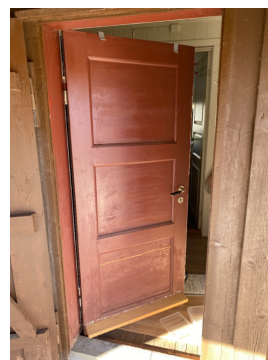
Dør fra balkong.

Manglende isolering og utetthet kan føre til økte oppvarmingskostnader og redusert komfort i rommet.

Døren bør vurderes byttet eller etterisoleres for å redusere varmetap og forhindre kald trekk.

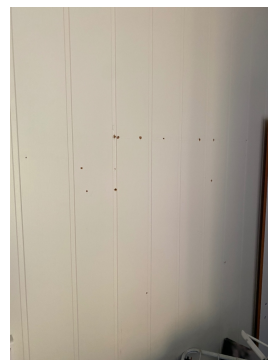
Skruehull i veggplater.

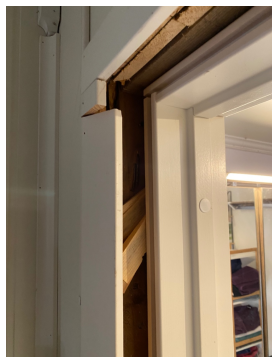
Generelt mye u-fagmessig utført arbeider i boligen

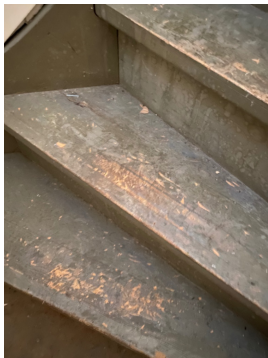
Slitasje i trinn.

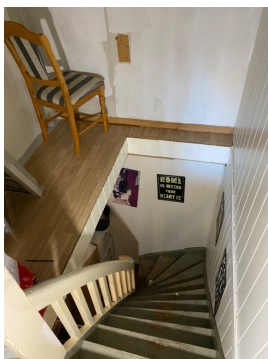
Trapp mangler rekkverk.

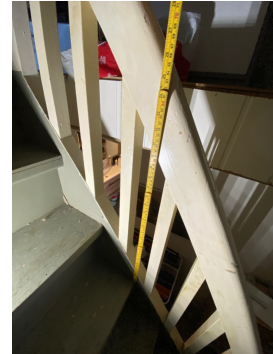
Høyde rekkverk.

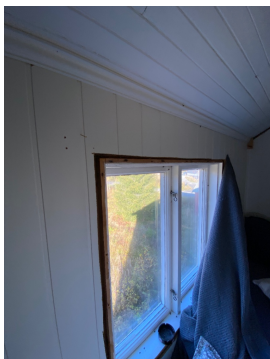
Boligen mangler ventilering via ventiler i vinduer eller veggventiler.

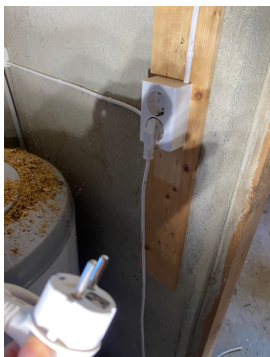
Berederen er tilkoblet med støpsel.

- Det bør etableres tilfredsstillende el-tilkobling etter gjeldende forskrift.

Det bør etableres fast tilkobling av varmtvannstanken i henhold til gjeldende forskrift for å redusere risikoen for varmgang og brann.

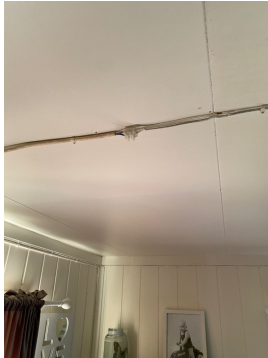
Sammenkoblede ledninger.

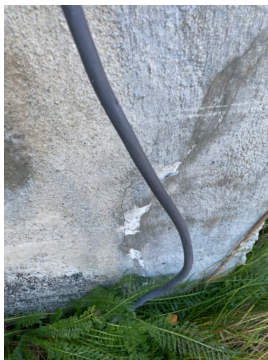
Løs kabel, utvendig.

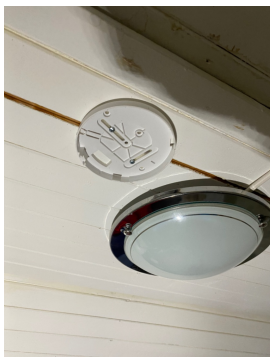
1. Er det mangler for brannslukningsutstyr i boligen iht. forskriftskrav på søknadstidspunktet, men minst Byggeforskrift 1985?  
**Nei**
2. Er det skader på brannslukningsutstyr eller er apparatet eldre enn 10 år?  
**Ja**
3. Er det mangler på røykvarsler i boligen iht. forskriftskrav på søknadstidspunktet, men minst Byggeforskrift 1985?  
**Ja Mangler i loftsetasjen.**
4. Er det skader på røykvarslere?  
**Nei**

Røykvarsler i loftsetasjen mangler.
