# SALGSOPPGAVE

**ANDREAS NILSSKOGS VEG 1**  
**8664 MOSJØEN**  
**Markedsverdi: Kr. 1 000 000,-**

# Tilstandsrapport

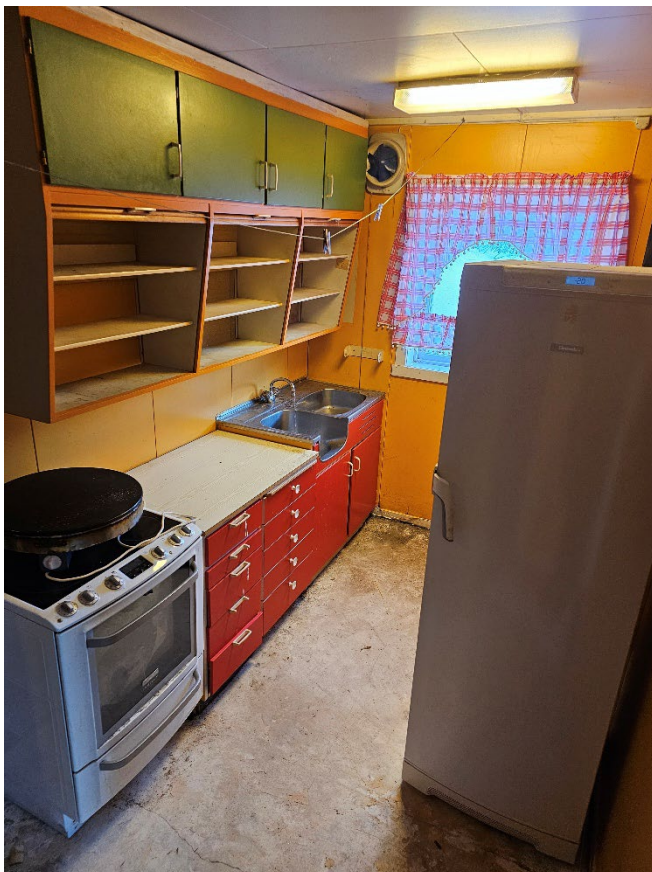
Kjøkken – Sokkeletasje

Kjeller: Kjøkkenet har innredning med glatte fronter og benkeplate av laminat. Det er påvist omfattende skader. Det er påvist skader på overflater/kjøkkeninnredning utover normal slitasjegrad. Innredningen er av eldre dato og bør skiftes ut eller utbedres for å gjenopprette full funksjonalitet og estetikk.

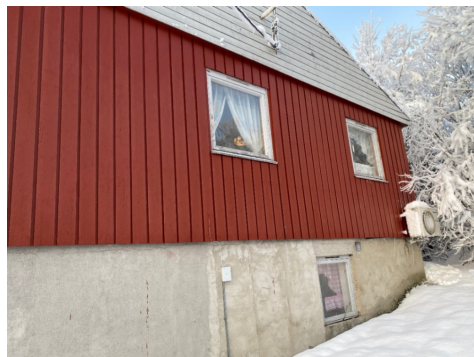
Bordkledning

Det er påvist spredte råteskader i bordkledningen og det mangler musesperre i nedre kant av konstruksjon. Enkelte kledningsbord mangler overflatebehandling.

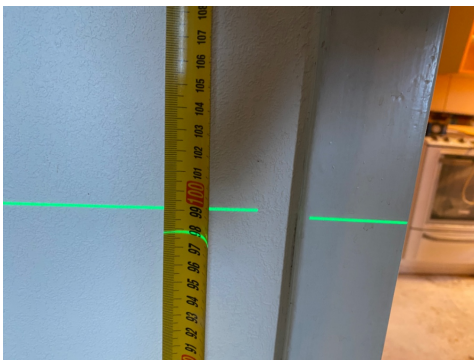
Måling av høydeforskjell, kjeller.

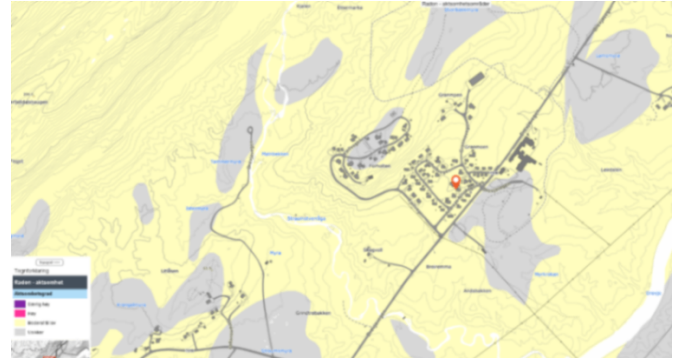
I følge kart fra NGU ligger området i en sone med aktsomhetsgrad på moderat til lav.

- Det bør gjennomføres radonmålinger.

Måling av radon er et enkelt og rimelig tiltak for å sjekke radonforekomster i bygningen.

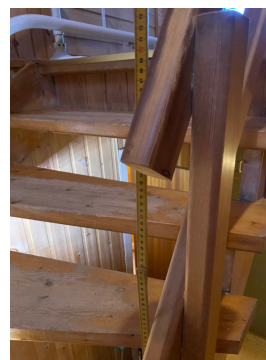
Rekkverkshøyde

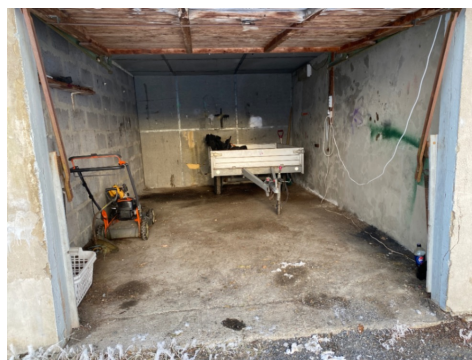
Enkelte plater har skader.

Skader i eternittplate i garasjen.

Skader på eternittplater kan medføre spredning av asbestfibre, noe som utgjør en helseisiko ved innånding. Det er derfor viktig å håndtere og eventuelt fjerne platene på en forskriftsmessig og sikker måte.

Kostnadsestimat gjelder bytte av skadet eternittplater.

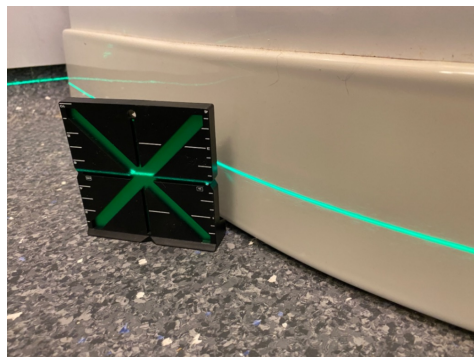
- Det er mulighet for at det kan forekomme vannlekkasje på våtrommet hvor vann ikke vil gå til sluk.
- Det er påvist avvik i fallforhold til sluk i forhold til krav i forskrift på byggetidspunktet.
- Krav til fall er ikke oppfylt og gulvet er tilnærmet flatt (har ikke motfall).

Måling av fall mot sluk fra dør.

Gulvet bør bygges om for å oppnå korrekt fall mot sluk, slik at vann ledes effektivt bort og risikoen for vannskader i tilstøtende konstruksjoner reduseres.

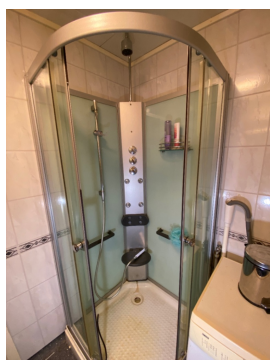
Dusjkabinett, løs pakning.

Pakningslisten bør kompletteres for å sikre at dusjkabinettet er tett. Manglende pakningslist kan føre til vannlekkasje og fuktskader i omkringliggende konstruksjoner.

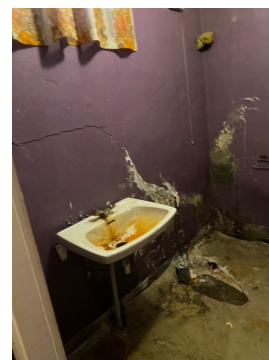
- Våtrommet har behov for omfattende oppgraderinger. For å sikre en løsning som oppfyller gjeldende krav, bør tettesjikt, sluk og røropplegg oppgraderes og dokumenteres.

Våtrom, kjeller.

Kostnadsestimat: 200 000 - 500 000

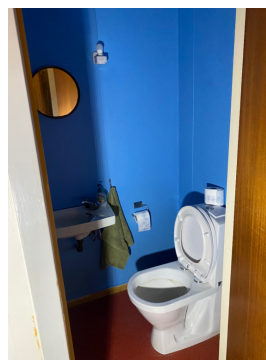
Toalettrom.

Det bør etableres fuktbestandige veggplater i våtsonen for å redusere risikoen for ytterligere fuktskader og muggdannelse.
