# SALGSOPPGAVE

**ANDREAS NILSSKOGS VEG 1**  
**8664 MOSJØEN**  
**Markedsverdi: Kr. 1 000 000,-**

**Matrikelnr.:** Gnr. 189, Bnr. 21

# Tilstandsrapport

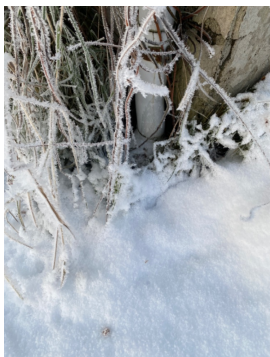
Synlig nedløpsrør.

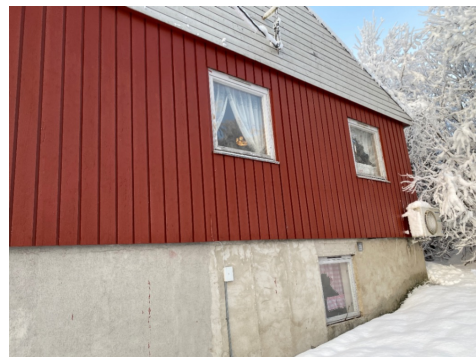
Bordkledning

Det er påvist spredte råteskader i bordkledningen og det mangler musesperre i nedre kant av konstruksjon. Enkelte kledningsbord mangler overflatebehandling.

Enkelte kledningsbord mangler overflatebehandling

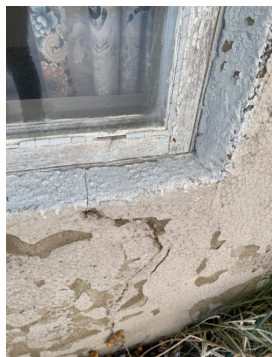
Manglende beslag/tetting.

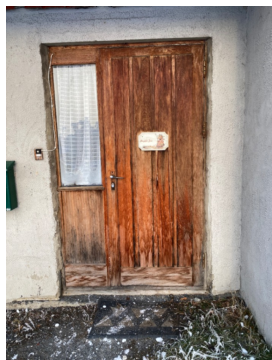
Ytterdør.

- Døren(e) står foran utskiftning.

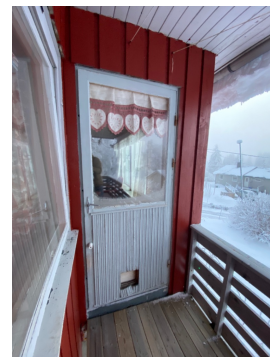
Balkongdør med koblet glass.

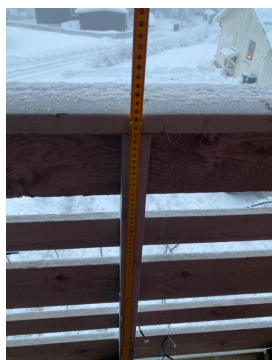
Terrasse med utgang fra stue ca. 6,6 m<sup>2</sup> der terrassedekke er av impregnerte materialer. Rekkverket er ikke iht. dagens forskrift. Råteskader og manglende rekkverksbord må skiftes ut for å sikre konstruksjonens styrke og funksjon.

Rekkeverkshøyde ca. 83 cm.

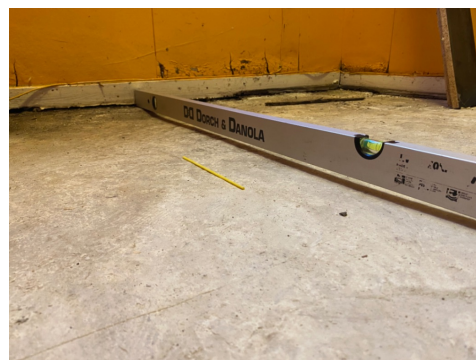
Lokale skjevheter.

For å få tilstandsgrad 0 eller 1 må skjevheter rettes opp. Det vil imidlertid sjelden være økonomisk rasjonelt som et enkeltstående tiltak i en bolig som dette. Dersom boligen en gang skal renoveres, kan man vurdere slike tiltak.

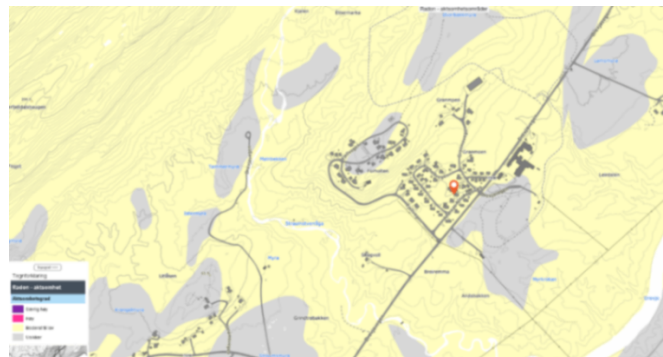
I følge kart fra NGU ligger området i en sone med aktsomhetsgrad på moderat til lav.

- Det bør gjennomføres radonmålinger.

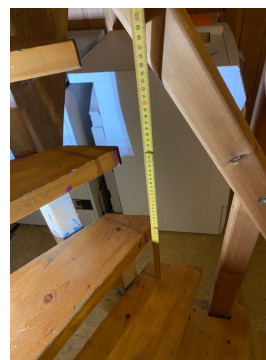
Åpninger i rekkverk.

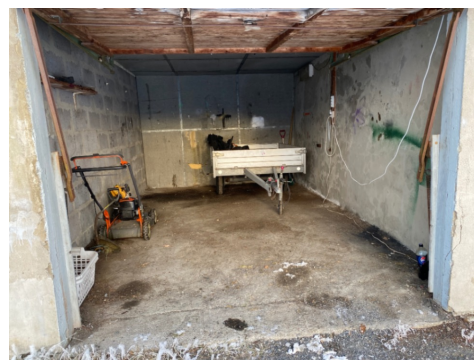
Garasje

Enkelte plater har skader.

Skader på eternittplater kan medføre spredning av asbestfibre, noe som utgjør en helseisiko ved innånding. Det er derfor viktig å håndtere og eventuelt fjerne platene på en forskriftsmessig og sikker måte.

Skader i eternittplate i garasjen.

Kostnadsestimat gjelder bytte av skadet eternittplater.

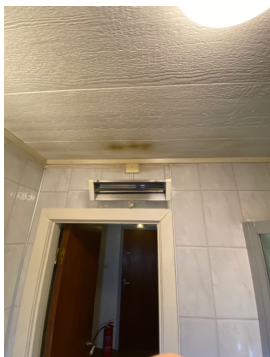
Merker i tak fra stråleovn.

Merker i taket fra stråleovn bør utbedres for å unngå videre skader.

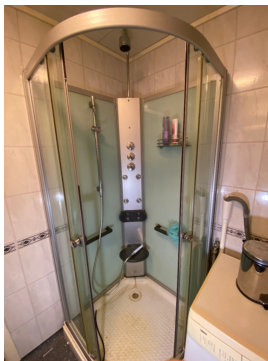
Dusjkabinett, løs pakning.

Pakningslisten bør kompletteres for å sikre at dusjkabinettet er tett. Manglende pakningslist kan føre til vannlekkasje og fuktskader i omkringliggende konstruksjoner.

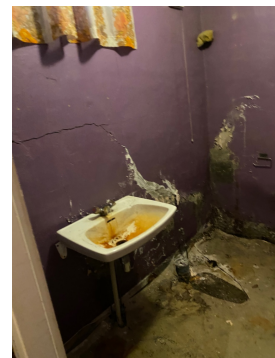
Våtrom, kjeller.

- Våtrommet har behov for omfattende oppgraderinger. For å sikre en løsning som oppfyller gjeldende krav, bør tettesjikt, sluk og røropplegg oppgraderes og dokumenteres.

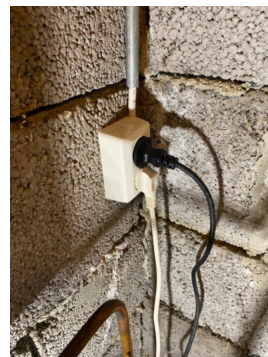
Det er ikke påvist tilfredsstillende el-tilkobling av varmtvannstank iht. gjeldende forskrift.

- Det bør etableres tilfredsstillende el-tilkobling etter gjeldende forskrift.

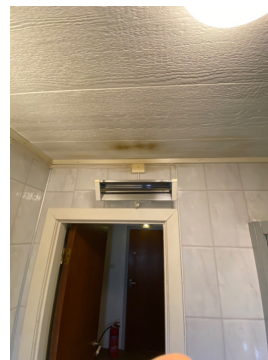
Avstand mellom taket og stråleovn bør økes.

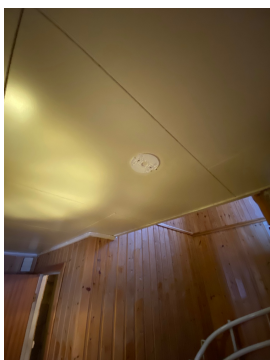
Brannvarsler mangler i kjeller.
