# SEKSJONSLEILIGHET I SVOLVÆR

| <b>ADRESSE:</b> | Skipperveien 7, 8300 Svolvær |

**TILSTANDSRAPPORT:**

# Tilstandsrapport

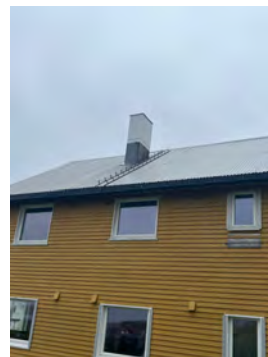
### TG 2 Takteking inngang

- Tidspunkt for utskiftning av takteking nærmer seg.
- Når takteking og undertak begynner å bli gamle, øker risikoen for lekkasjer, noe som kan føre til omfattende og kostbare reparasjoner av underliggende konstruksjoner dersom en ikke foretar tiltak på konstruksjonene før dette oppstår.

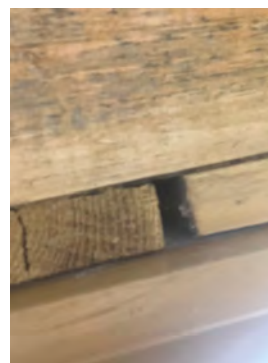
Større åpninger bak kledning

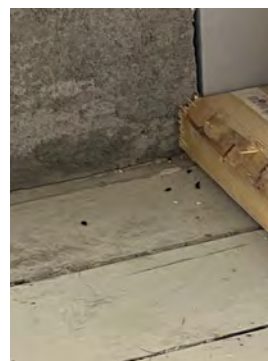
Avføring mus på knekott

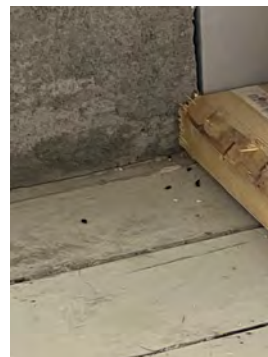
Avføring etter mus

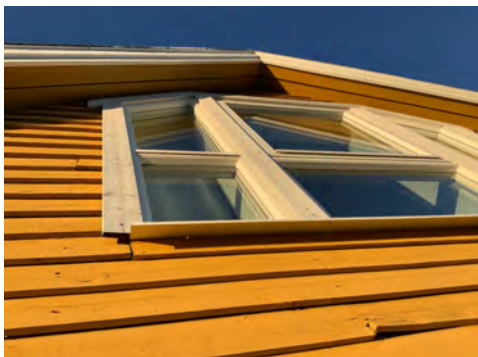
Vannbrettbeslag er utett og vindu er montert innenfor veggpapp/inni klimaskille

Ufagmessig beslagutførelse

Montere vannbrettbeslag fagmessig.

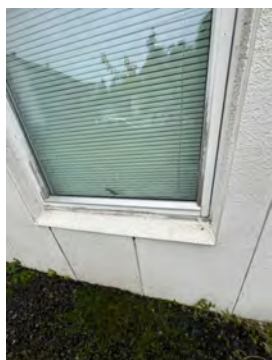
Alder, slitasje og stedvis råde

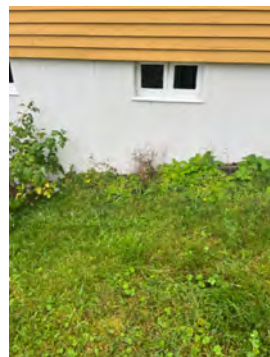
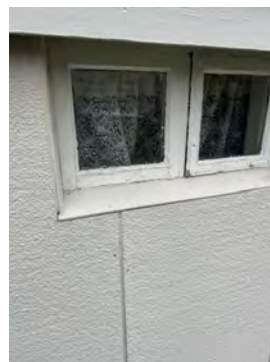
Mangler tett vannbrettbeslag

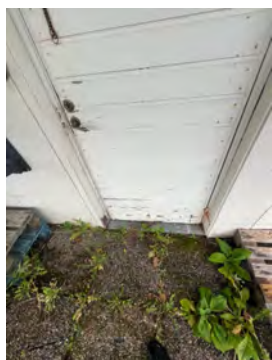
Slitasje

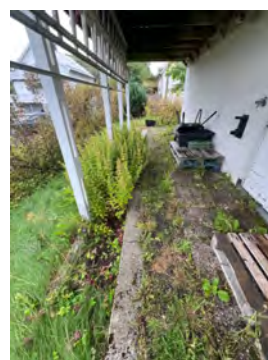
Stedvis råde søyler

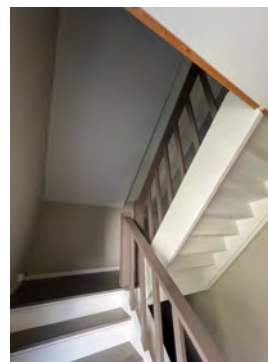
Trang adkomst til loft

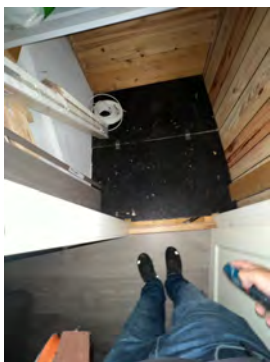
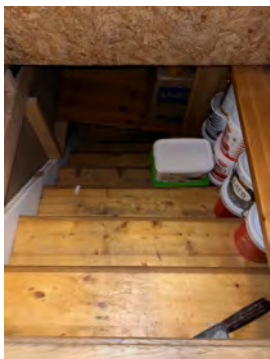
Tretrapp i bod som går ned til 1. etasje fremstår som gjenbygget og ute av bruk. Den har trolig vært opprinnelig adkomsttrapp mellom etasjene. Trappen er derfor ikke tilstandsvurdert. Se bilder.

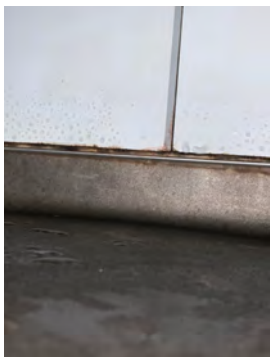
I dusjsone virker baderomsplater nede ved list fiuktpåvirket og fuge er dårlig oppfylt/utett.

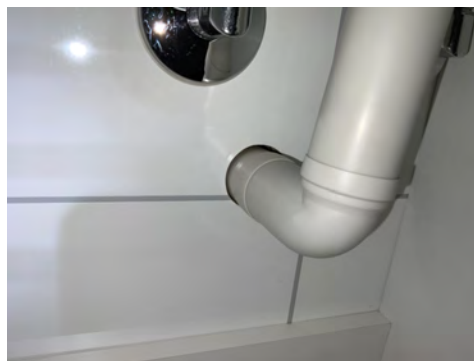
Utett

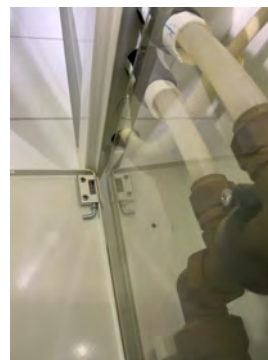
Utett rørgjennomføring.

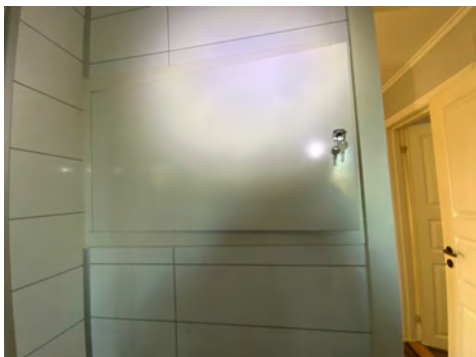
Ikke merking av hovedstoppekran

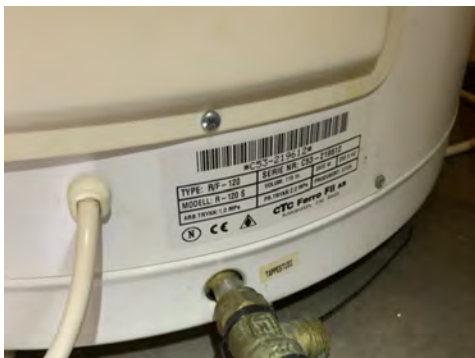
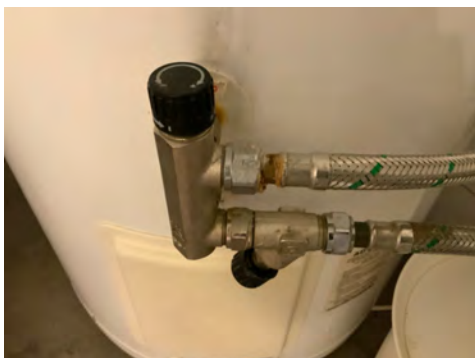
- Det er påvist at varmtvannstank er over 20 år
- Det er avvik:

Mulig utbedringer/påkost kan/er påregnelig. Full kontroll ikke mulig. Nærmere undersøkelser må gjøres. Dette for å unngå frostskafer/lekkasjer, begrenset produkt-levetid og andre defekter.

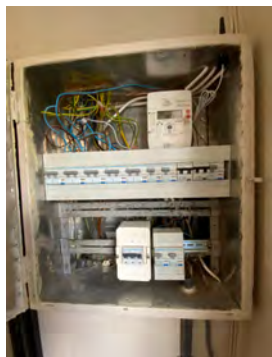
Utette gjennomføringer

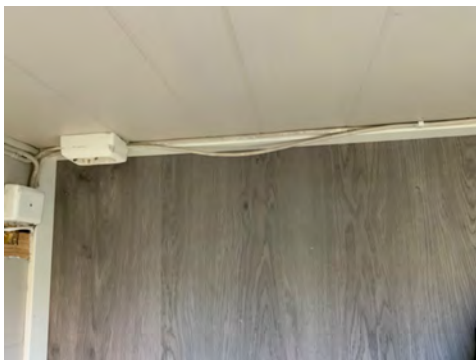
Løs ledning

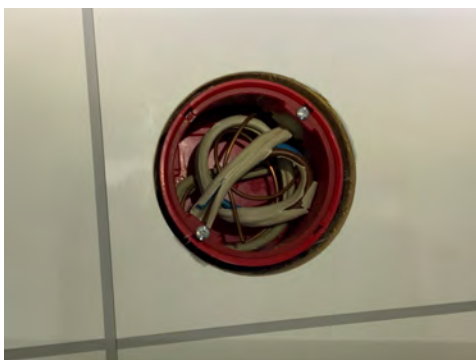
Mangler berøringsbeskyttelse
