# Tilstandsrapport

Enebolig

Hunnsvegen 64 A, 2819 GJØVIK

Befaringsdato: 03.10.2025

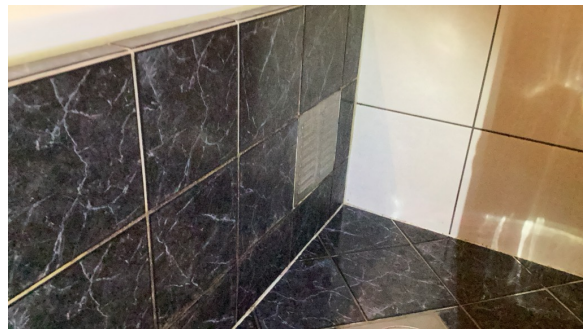
Inspeksjonsluke sitter fast.

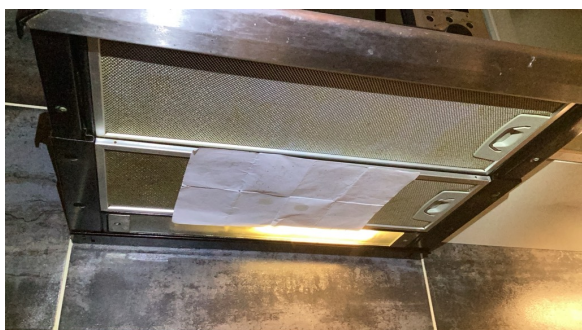
Ved test av avtrekksvifte som beskrevet i NS3600, fungerte viften som tiltenkt.

- Om mulig bør det etableres mekanisk/forsert avtrekk ut fra kokesonen.

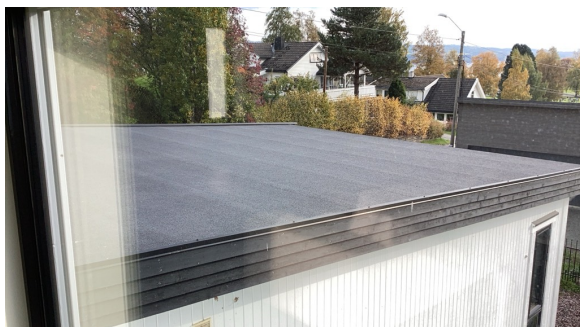
Taktekking av asfaltpapp. Taktekking er ikke besiktiget grunnet manglende adkomst. Tilstandsgrad satt utfra opplysning om alder.

Bildet tatt fra stue i nabobygg.

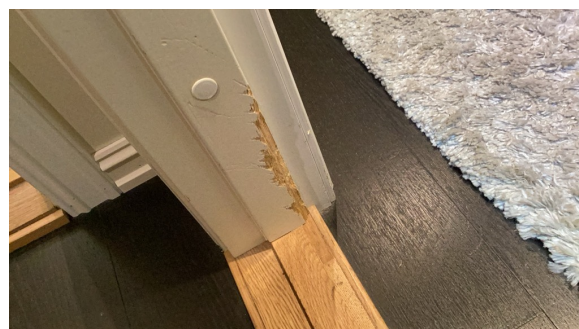
Merker på karm.
