# Tilstandsrapport

Enebolig

Hunnsvegen 64 A, 2819 GJØVIK

Befaringsdato: 03.10.2025

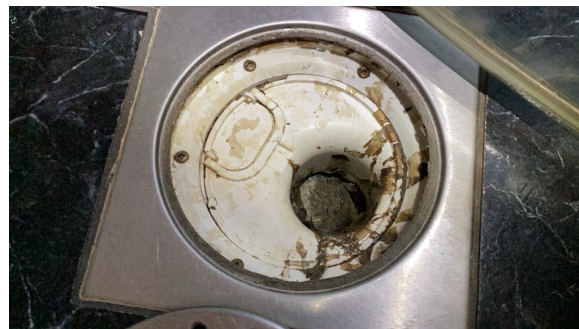
Sluk.

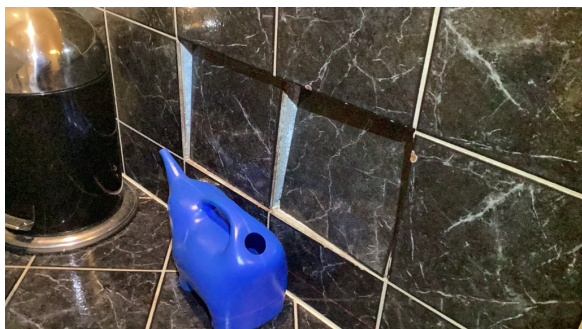
Fikk ikke løs fliser da jeg var redd de sku gå i stykker.

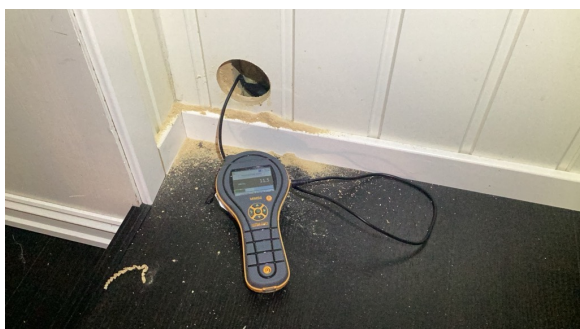
Ved fuktmåling ble det registrert tørre verdier.

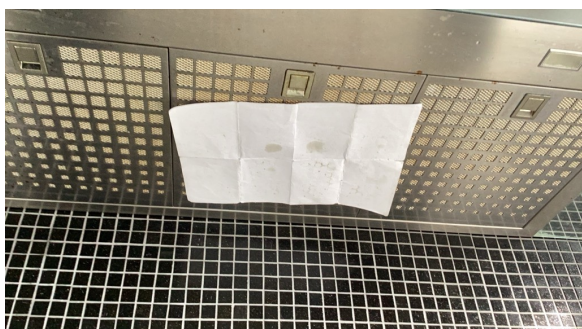
Ved test av avtrekksvifte som beskrevet i NS3600, fungerte viften som tiltenkt.

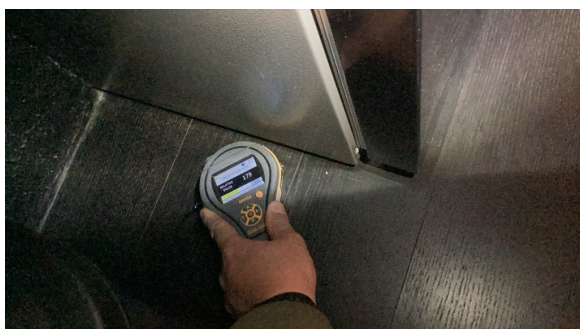
Ved bruk av fuktindikator registrerte jeg ingen unormale verdier.

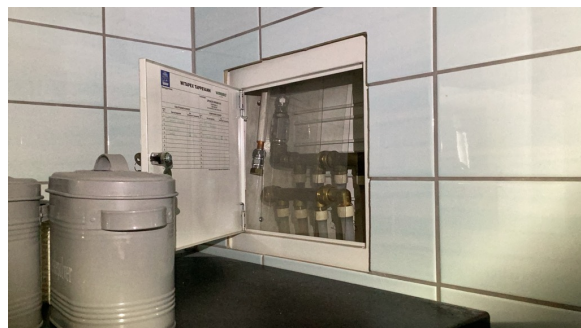
Fordelerskap på bad i 2. etasje.

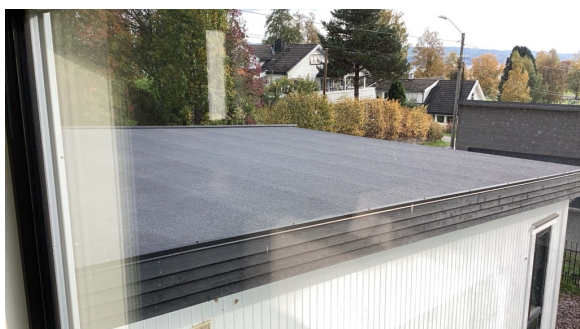
Taktekking av asfaltpapp. Taktekking er ikke besiktiget grunnet manglende adkomst. Tilstandsgrad satt utfra opplysning om alder.

Bildet tatt fra stue i nabobygg.

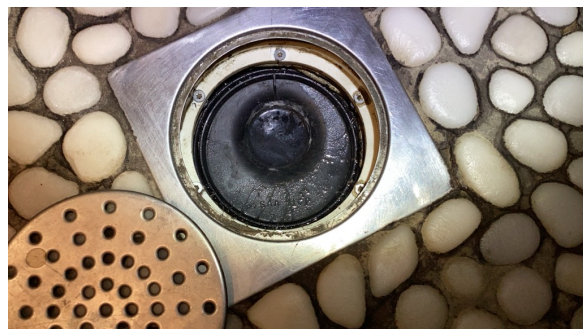
Sluk i dusj.
