ØVERSJØDALEN

Landbrukseiendom

Adresse: Øversjødalsveien 1450, 2540
Øversjødalen

Gnr 80 bnr 3 m.fl

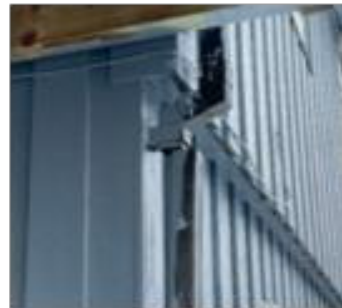
Taknedløp glidd fra hverandre.

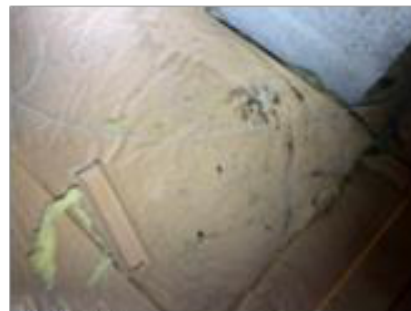
Noe muslort på kaldloftet.

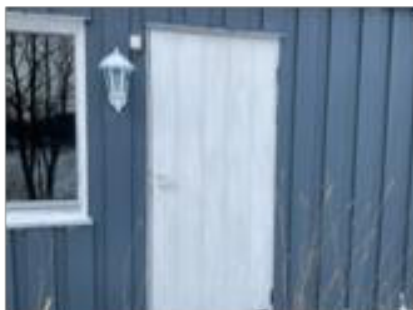
Værslitt dør.

Dørklinken i underetasjen må byttes, og døra bør slipes og males utvendig. Alternativt kan døra byttes.

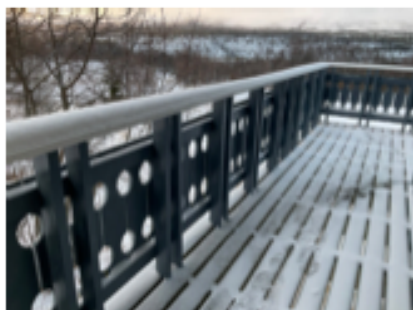
Rekkverket er for lavt i forhold til dagens krav til rekkverkshøyder.

Rekkverk tilfredsstillende ikke dagens krav. Dagens krav er at høyde på rekkverk ved balkonger, tribuner, passasjer og lignende skal være minimum 1,0 m der avstanden til terrenget er mer enn 0,5 m.

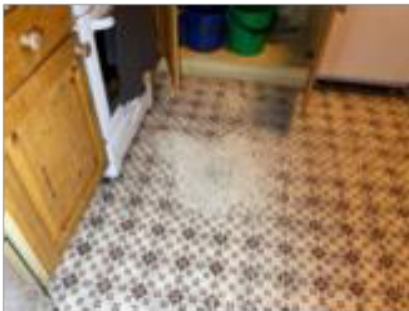
Mønsteret slitt vekk.

Noen overflater må påregnes oppgradering eller utskifting.

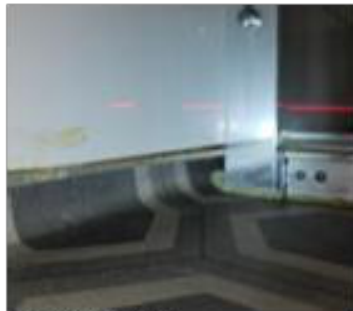
Mangler silikon mellom plate og list.

Silikon bør påføres i fugen mellom veggplater og bunnlist. Dette for at ikke vann skal trenge inn bak veggplater.

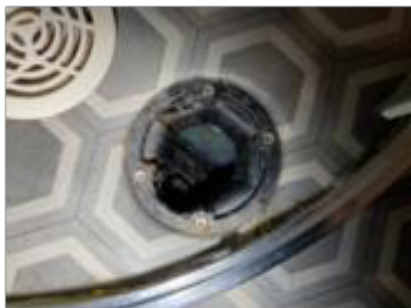
Sluket ved dusjen.

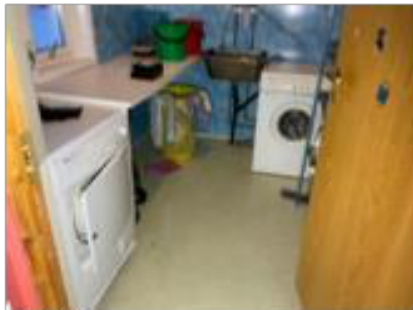
- Det er påvist avvik i fallforhold til sluk i forhold til krav i forskrift på byggetidspunktet.

Fallforhold på golvet tilsier at vannsøl ikke renner til sluket, men kan bli stående på tilfeldige steder. Alder tilsier at rommet er modent for rehabilitering, og golvet bør i den forbindelse utføres med riktig fall til sluk.

Det er motfall til sluket.

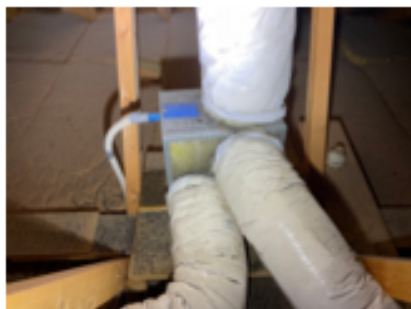
Vifteenheten på kaldloftet er ute av drift.

Bytte av ventilasjonsvifte må påregnes da disse har en forventet levetid på 15 år.

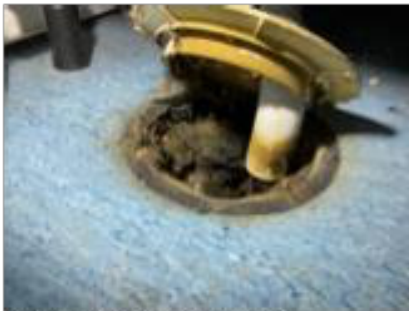
Sluk ved kabinettet med direkte avløp fra dette.

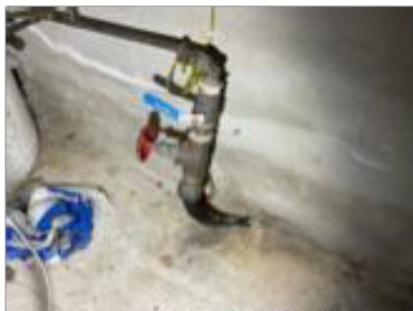
Vanninntak i PE(plastledning) og stoppekran i kjeller.

- Det er ikke behov for utbedringstiltak siden anlegget fungerer i dag, men ut ifra alder kan skader plutselig oppstå på eldre anlegg.
- I forbindelse med oppgradering av våtrom vil det være naturlig med utskiftning av rør.

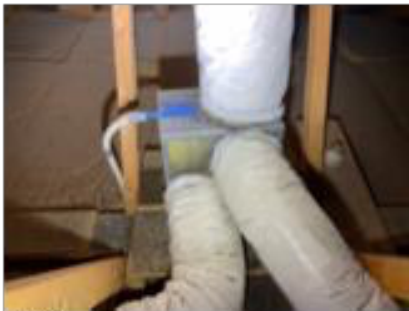
- Det er påvist mangelfull ventilasjon på ett eller flere rom i boligen.
- Motorenhet på mekanisk avtrekksanlegg fungerer ikke.

Vifteenheten må byttes.

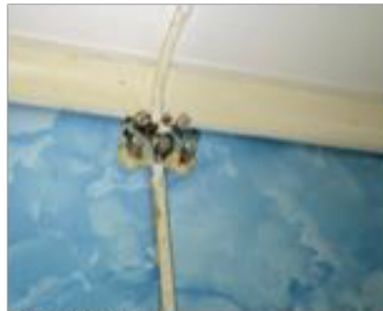
Mangler deksel på koblingsboks.

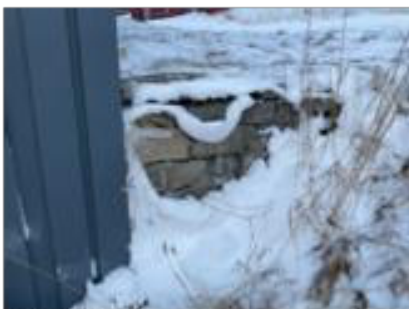
Støttemurer uten rekkverk/sikring utgjør en risiko, spesielt ved ferdsel i mørket, da en ikke ser kanten.

Støttemur mangler rekkverk.
