# SALGSOPPGAVE

Landbrukseiendom/småbruk/fritidsbolig  
med jakt- og fiskerettigheter

Storjordveien 1039, 9475 Borkenes

Befaringsdato: 05.09.2025

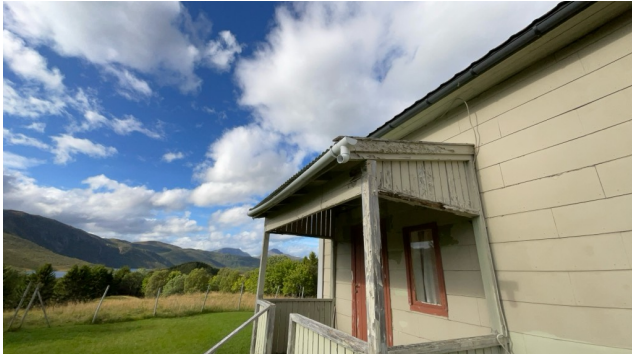
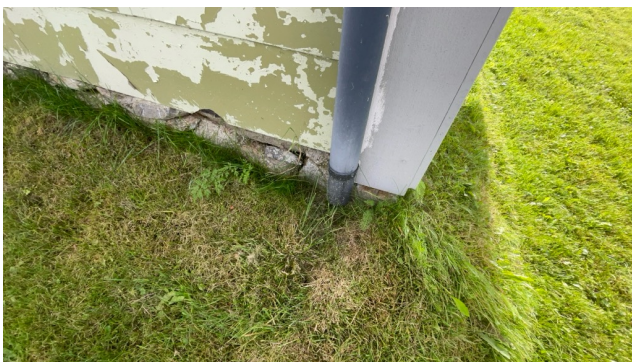
## ! TG 3 Veggkonstruksjon

Veggene har trekonstruksjon av ukjent utførelse. Fasade/kledning har stående bordkledning og eternittplater. Den ene vegg har blitt renoveret i senere tid.

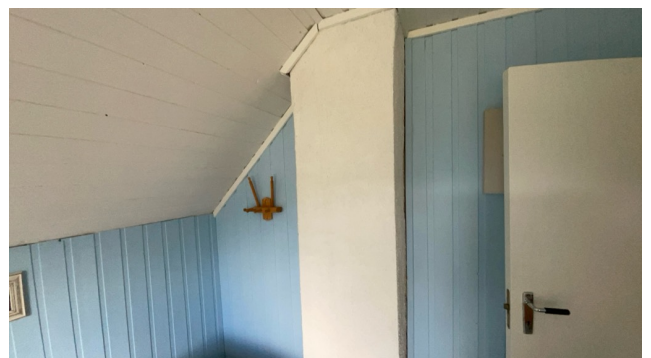
## TG 3 Etasjeskille/gulv mot grunn

Etasjeskiller er av trebjelkelag.

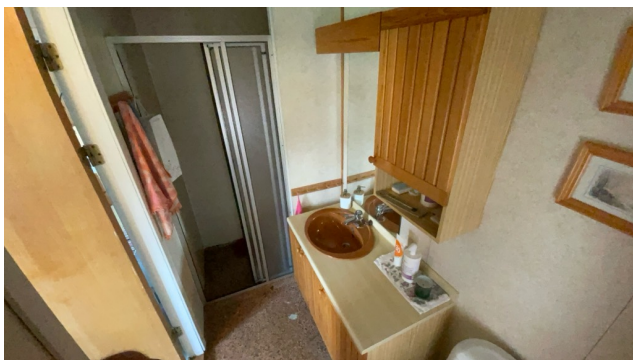
ETASJE > BAD

## TG 3 Tilliggende konstruksjoner våtrom

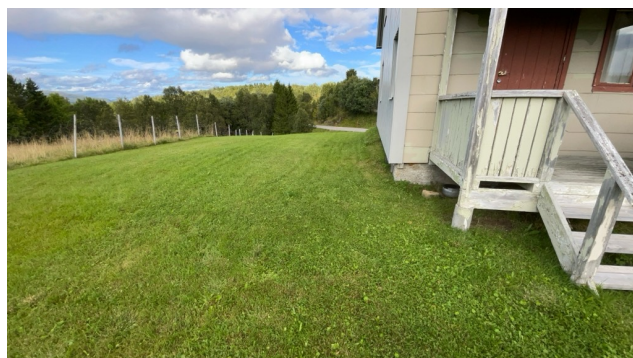
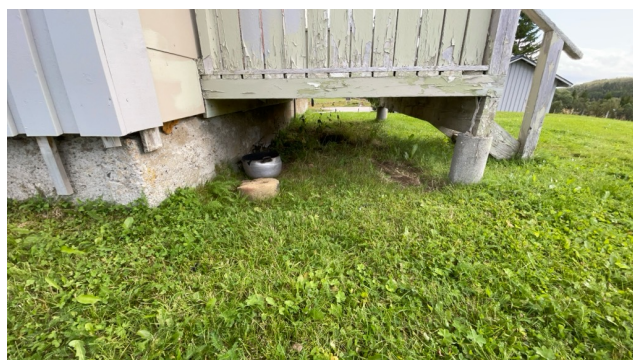
### ! TG 2 Utvendige vann- og avløpsledninger

Utvendige avløpsrør er av ukjent type Det er privat avløp via private stikkledninger Utvendige vannledninger er av ukjent type Det er privat vannledning fra en kilde nær eiendommen. Det er ukjent alder på stikkledninger.

Ny septik med tanke bør etableres.
