# SALGSOPPGAVE

**SKOGSVEGEN 11A**

**8660 MOSJØEN**

# Tilstandsrapport

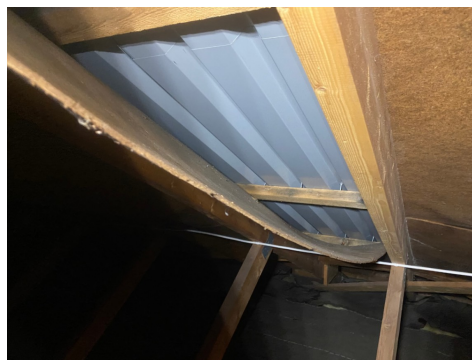
SU- plater/undertak som har løsnet fra taksperre.

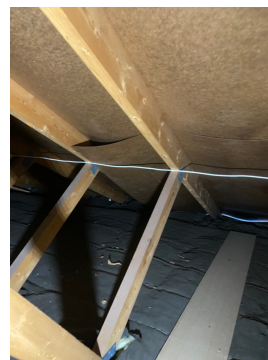
Løse su-plater.

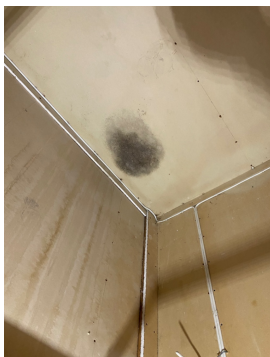
Svertesopp mot taket

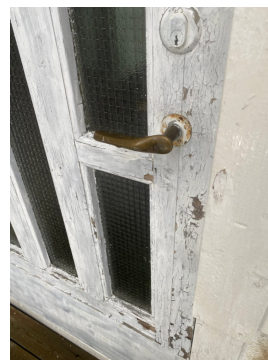
Værslitt overflate.

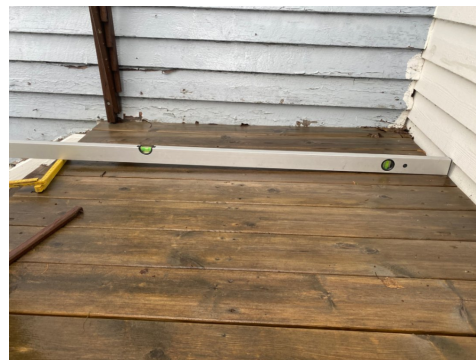
Synlige skjevheter.

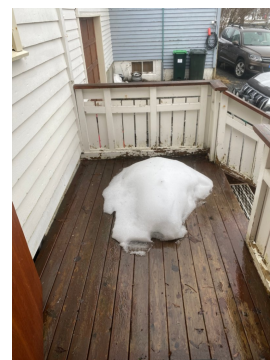
Værslitte rekkverk og platt .

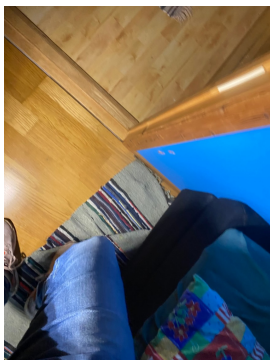
Mangler listverk.

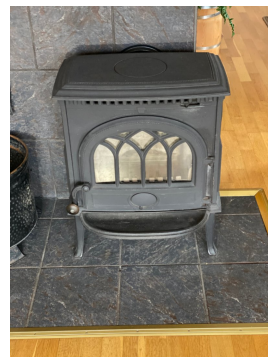
Vedovn i stue.

Vedovnen bør plasseres med tilstrekkelig avstand fra vegg i henhold til gjeldende forskrifter for å unngå brannfare.

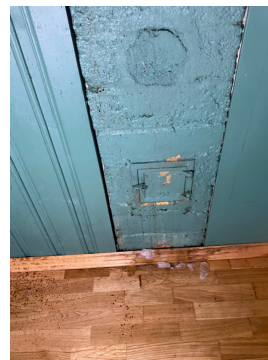
Sotluke mangler brannsikring mot brennbare materialer.

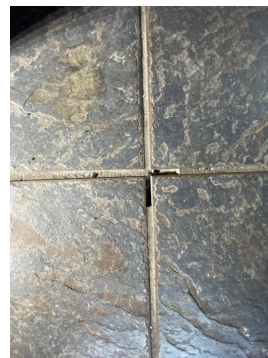
Løse fuger på flisene.

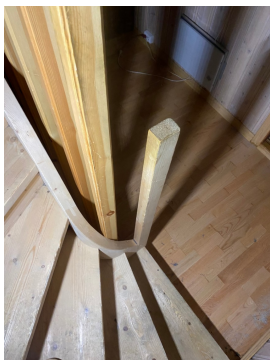
Mangler avslutning på spilevegg som fungerer som rekkverk.

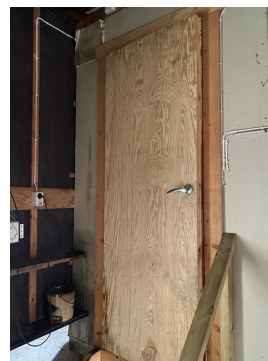
arasjedør med finerplate.

Kostnadsestimat er satt til bytte av dør til godkjent dør mellom garasje og bolig.

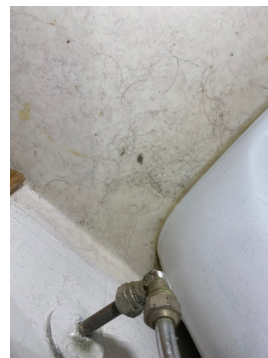
Kondensvann ved sisternen.

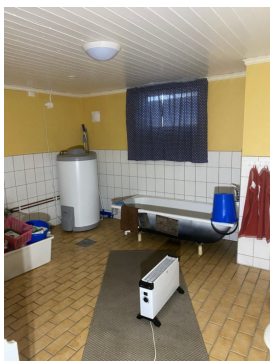
Oversiktsbilde bad kjeller.

Det er registrert en tidligere vannskade i kjelleren, hvor gulvflatene har stått under vann. Det er opplyst at det har vært gjennomført tiltak for å tørke arealet, men ved befaring den 18.03.2026 ble det fortsatt målt forhøyede fuktverdier i konstruksjonene. Det anbefales ytterligere undersøkelser for å avklare omfanget av fukten samt behov for nødvendige utbedringstiltak.

- Hulltaking er ikke foretatt da det allerede er påvist andre avvik i våtsonen.
- Ved fuktmåling i nedre del av vegg mot våtsone fra tilstøtende rom, måles høye fuktverdier.

- De påviste skader må utbedres.
- Dersom tiltaket ikke utføres er det fare for ytterligere skadeutvikling.

Det bør gjennomføres ytterligere undersøkelser for å avklare omfanget av fukten og behovet for nødvendige utbedringstiltak.

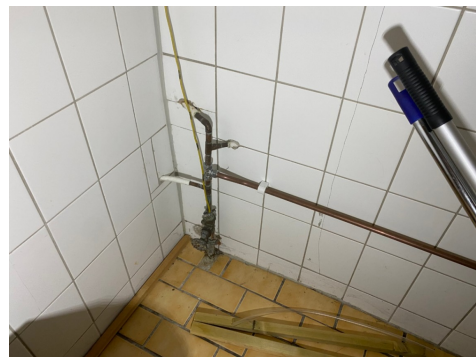
Synlig røropplegg.

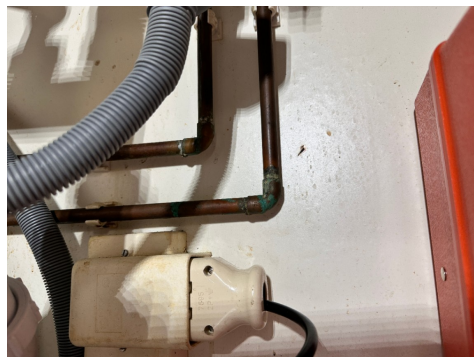
Irr på rør bend

Kostnadsestimat er satt til ytterligere undersøkelser av vannrør av fagperson.

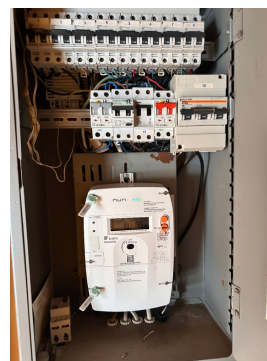
**Ja** Grunnet vannlekkasje og påvist løse ledninger bør det elektriske anlegget ha en utvidet elkontroll.

Sikringsskap.

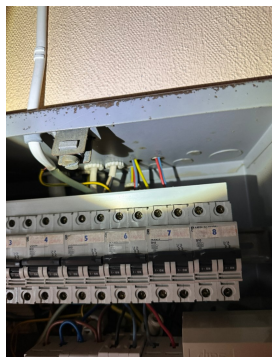
Utett rundt gjennomføringer i skapet.

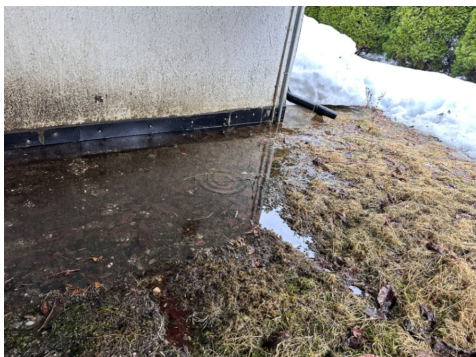
Det er registrert fall mot boligen. Stedvis mye stående vann mot grunnmur.

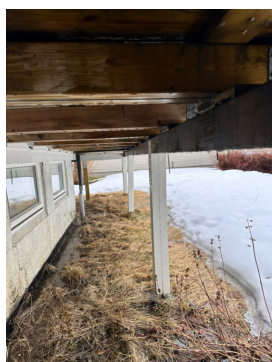
Tilnærmet flatt under balkong.

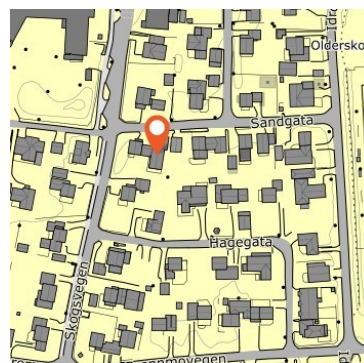
Ifølge kart fra NGU ligger området i en sone med aktsomhetsgrad på moderat til lav.

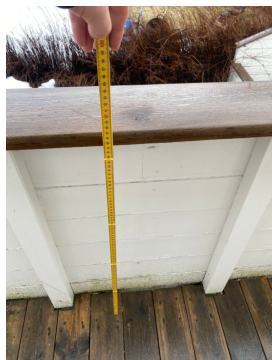
Høyde balkong rekkverk.

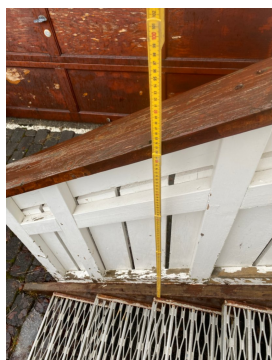
Høyde rekkverk på trapp ved entre.

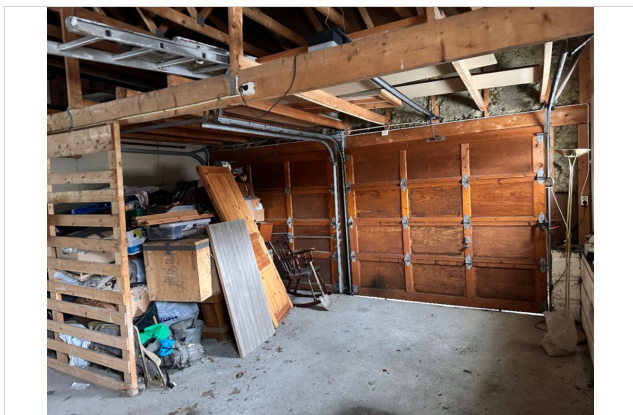
I henhold til NS punkt 21.6. Gis det en helhetsvurdering av garasjen TG 3.

Innvendig garasje.
