# Årsmøte 2025

TIEDEMANNSSBYEN PETERSBORGKVARTALET EIERSEKSJONSSAMEIE

Tilstandsvurdering med overordnet vedlikeholdsplan

Sigurd Hoels vei 41-63, 0655 OSLO

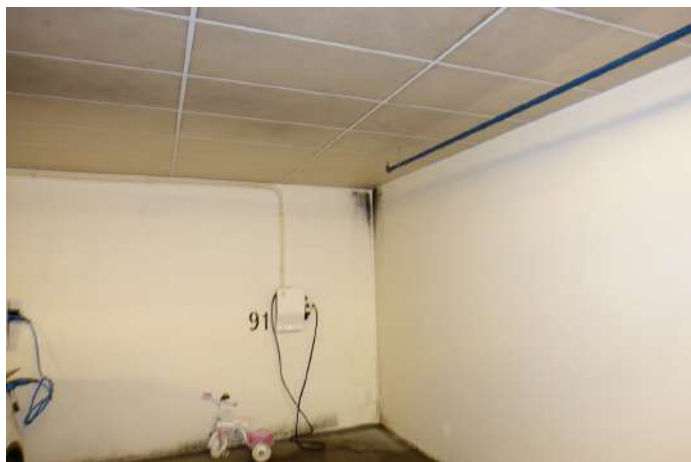
Ingen tegn til svekkelser. på innvendige betongvegger.

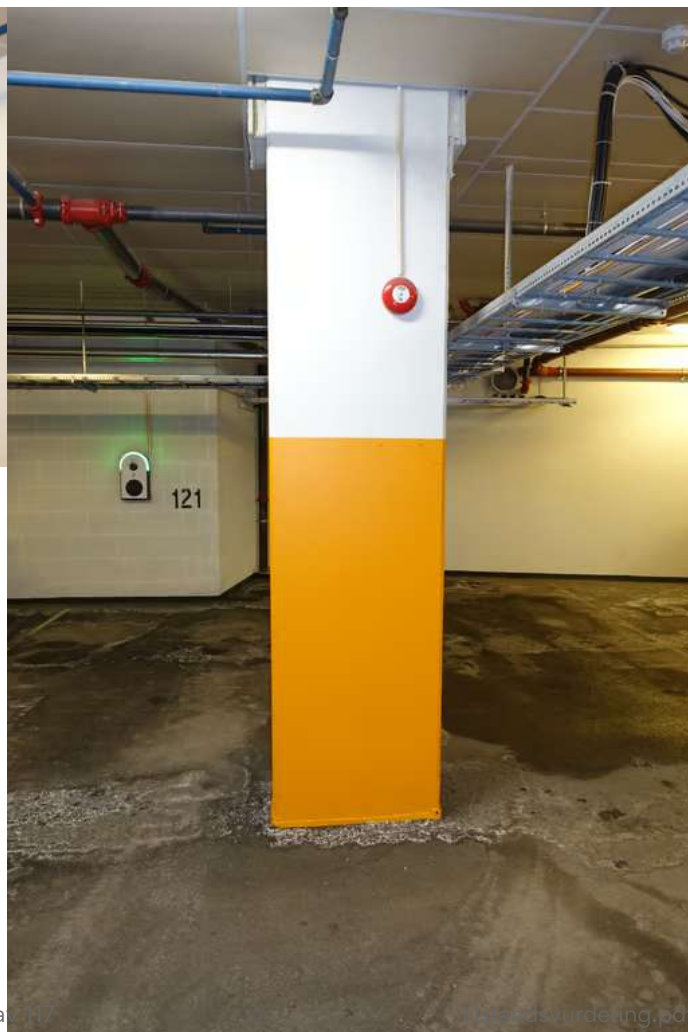
Ingen tegn til svekkelser. på innvendige  
betongsøyler.

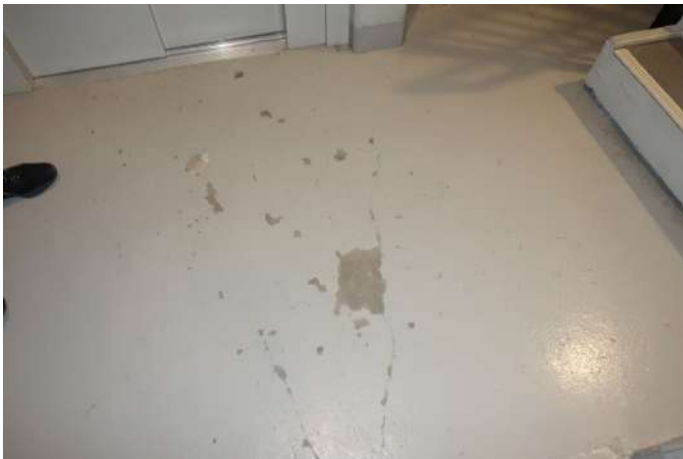
Noe malingsflassing på gulv.

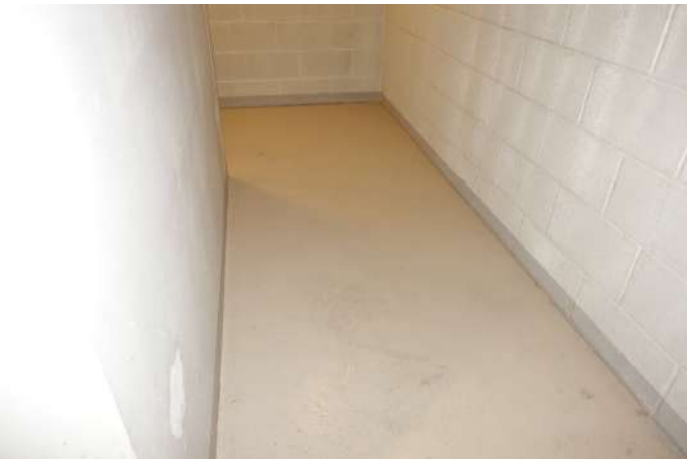
Gulv i god stand.

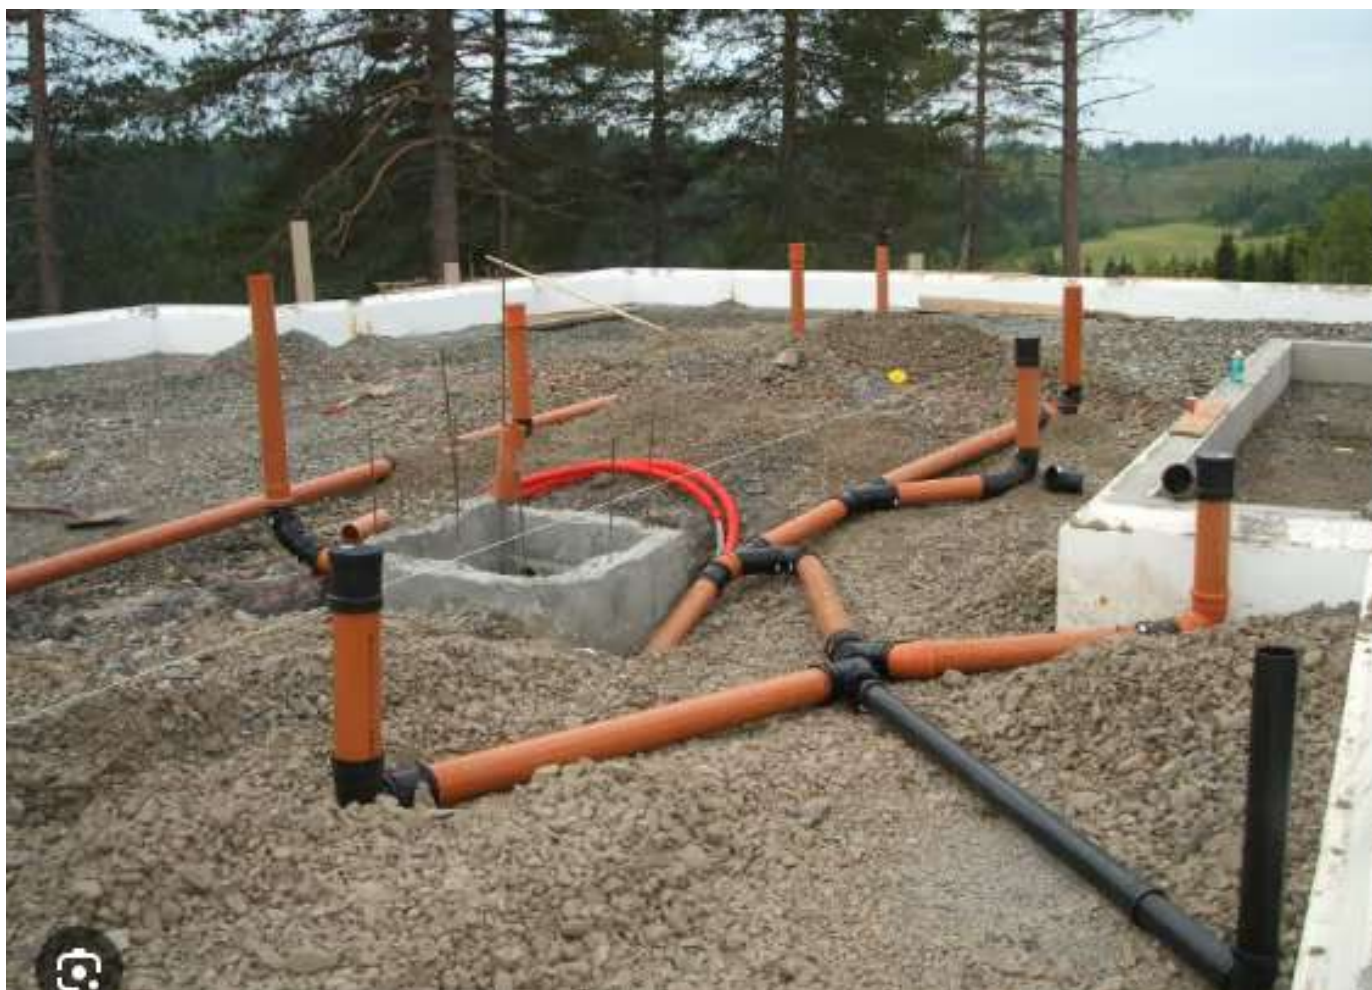
Deler av rørene ligger skjult i bakken og kan ikke kontrolleres visuelt uten spesialutstyr. Det er ikke opplyst om symptomer på funksjonssvikt som tilstopninger/tilbakeslag eller lekkasjer, og rørenes funksjon er med bakgrunn i dette vurdert som tilfredsstillende. Rørene er fra byggeår og er rundt 10 år. Anbefalt brukstid på denne rørtypen er rundt 50 år og rørene har teoretisk lang gjenværende brukstid.

Eksempelbilde bunnledninger.

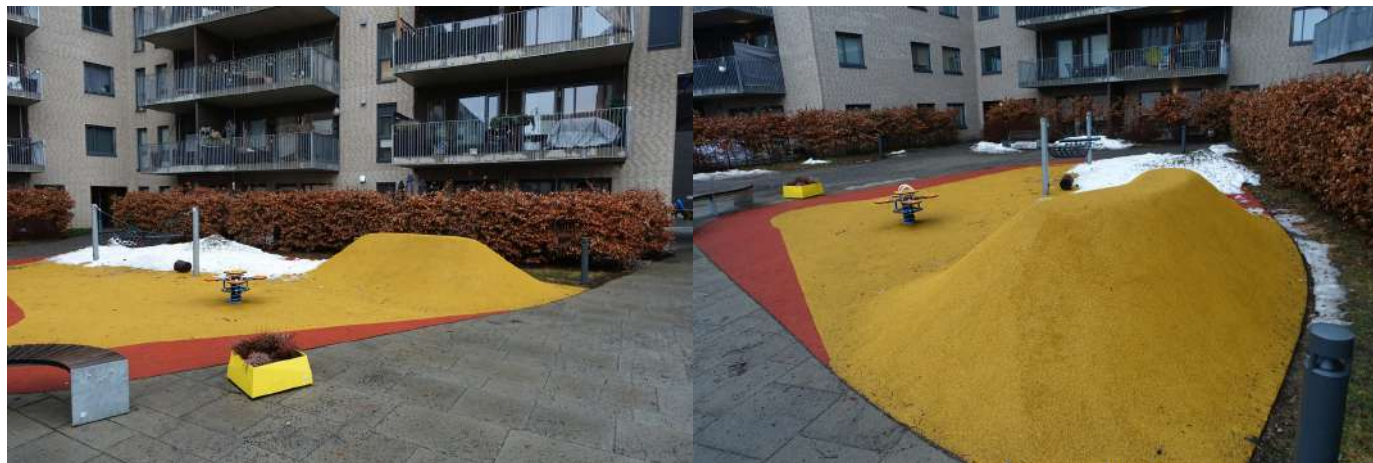
Lekeplass på området.
