# SALGSOPPGAVE

**SKOGSVEGEN 11A**

**8660 MOSJØEN**

# Tilstandsrapport

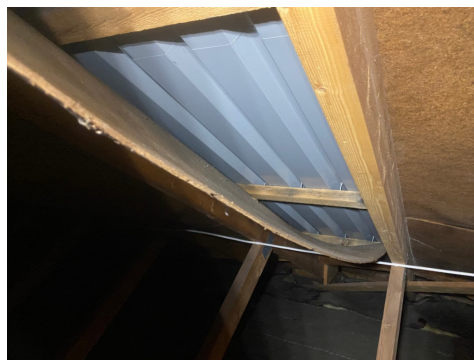
SU- plater/undertak som har løsnet fra taksperre.

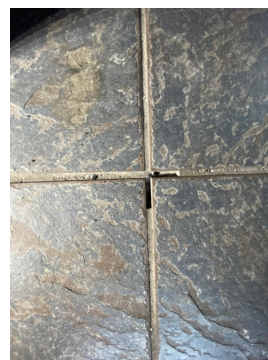
Løse fuger på flisene.

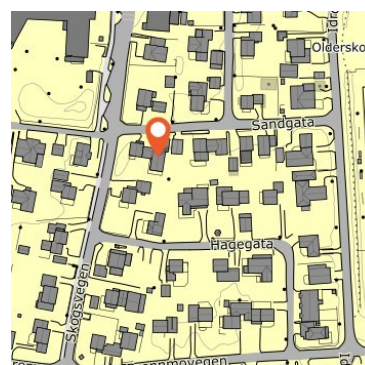
Ifølge kart fra NGU ligger området i en sone med aktsomhetsgrad på moderat til lav.

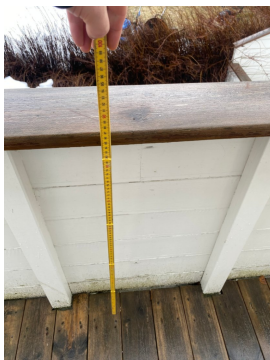
Høyde balkong rekkverk.

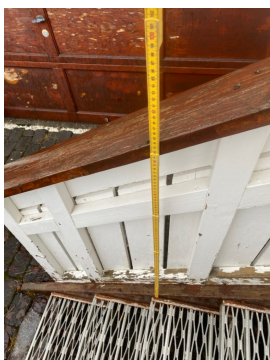
Høyde rekkverk på trapp ved entre.

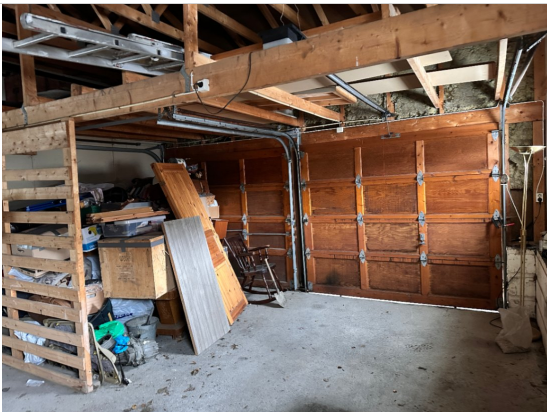
I henhold til NS punkt 21.6. Gis det en helhetsvurdering av garasjen TG 3.

Innvendig garasje.
