Tilstandsrapport

Tomannsbolig

Markvegen 3, 9803 VADSØ

Rapportdato: 12.03.2026

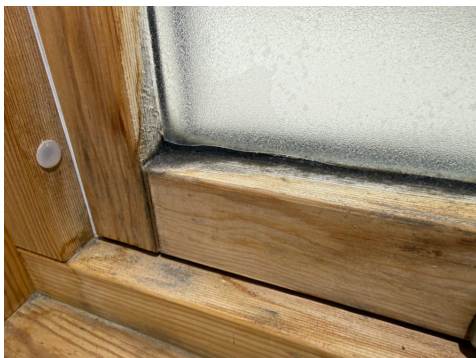
Misfarginger i vindu på bad i 1. etasje

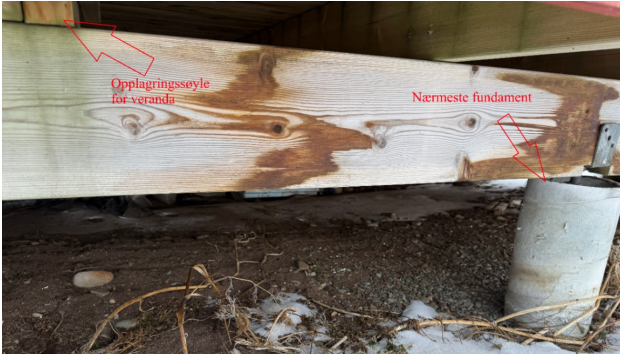
Mangler fundament

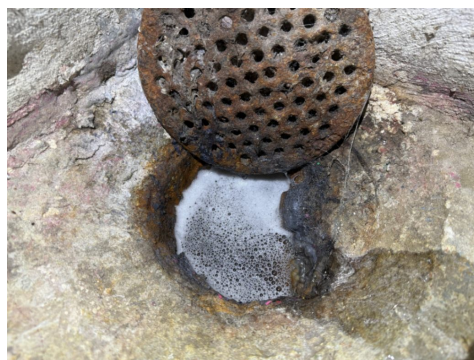
- Det er eldre soilsluk med rust. Stor fare for utettheter som medfører fare for fuktskader i konstruksjoner.
- Rommet har opplegg for vaskemaskiner, dobbelt skyllekar i plast med veggmonterte kraner.

Eldre soilsluk

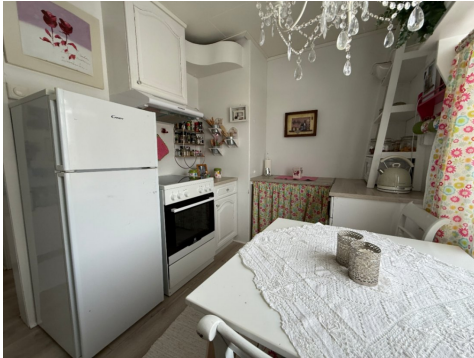
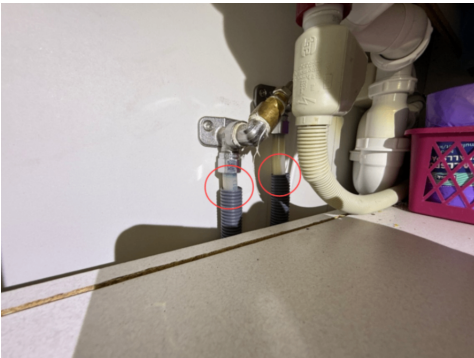
Åpen avslutning på varerør medfører økt risiko for vannskader ved eventuell lekkasje.

Vannrør ikke plugget/tettet mot varerør

Vannrør bør plugges/tettes mot varerør for å hindre lekkasje og fuktskader i kjøkkeninnredningen.
