SALGSOPPGAVE

DREVJAVEGEN 68

8664 MOSJØEN

Tilstandsrapport

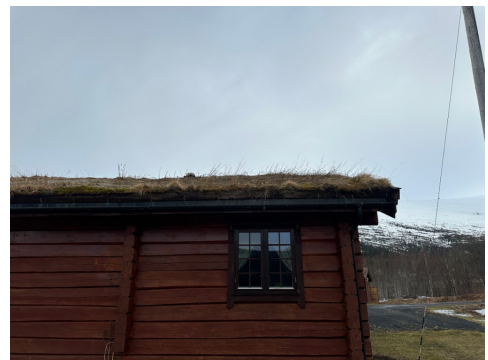
Mose på tak.

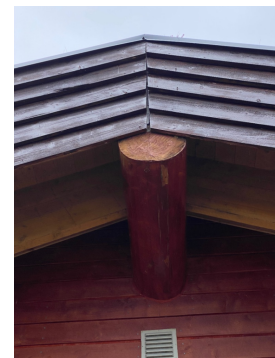
Vindski/vindbord i taknesen ved raftkassen er påvist fuktskadet. Stedvis store glipper i sammenføring vindskier.

Glippe i sammenføring vindskeer.

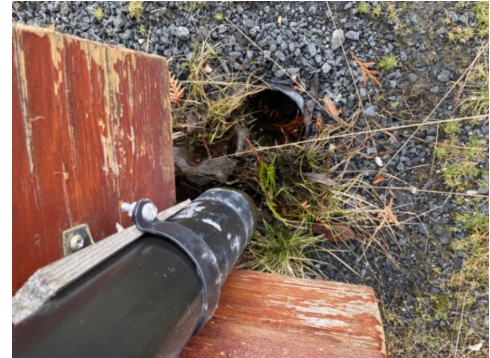
Manglende tilkobling av nedløpsrør til grunn.

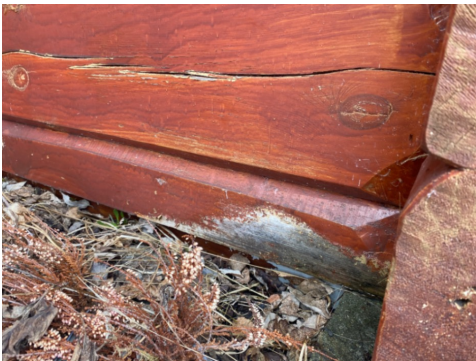
Det er opplyst at det tidligere har vært problemer med trekk i vegg av tømmerkonstruksjon. Det er i ettertid etablert vindsperre og liggende kledning utvendig for å utbedre dette. Det er stedvis registrert store tørkesprekker i tømmeret, og veggene er enkelte steder etablert nær marknivå. Kledningen er stedvis værslitt, og overflatebehandling må påregnes. Vegger med kledningsbord har manglende tilstrekkelig lufting i nedkant, samt stedvis manglende musetetting. Stedvis er det synlig tetting med silikon i skjøter på tømmerkonstruksjonen.

Bruk av silicon.

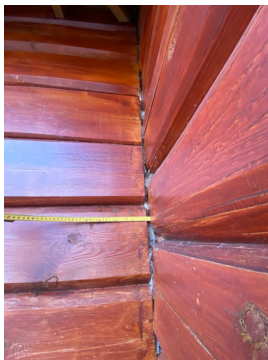
Glipper i sammenføring tømmerkonstruksjon.

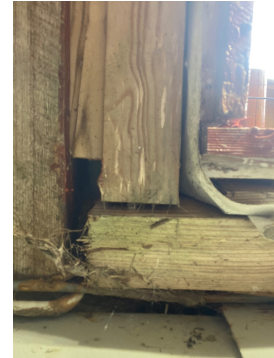
Manglende lufting/manglende tetting av musebånd

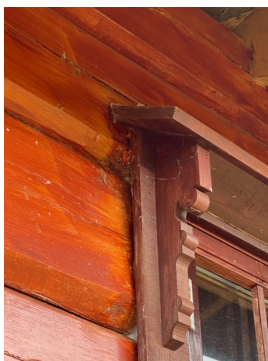
Bygningen har malte trevinduer med 2-lags glass. Vinduer mangler beslag over vannbrett samt under vinduene, noe som gir en skadeutsatt løsning med økt fare for lekkasje rundt vinduene og i konstruksjonen. Det er benyttet fugemasse som utvendig tetting. Det må påregnes noe vedlikehold og at enkelte vinduer må skiftes ut.

Manglende beslag over vannbrett.

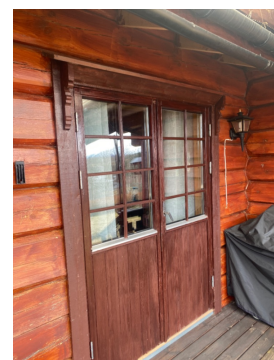
Bygningen har malt balkongdør i tre. Døren har normal slitasje iht. alder.

Balkongdør.

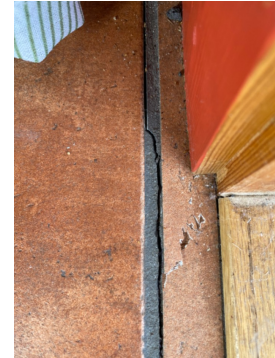
Mindre riss i ildfast stein

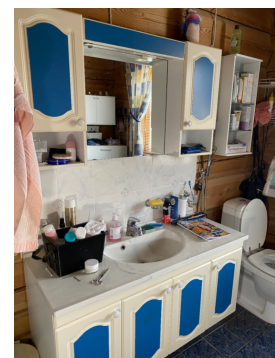
- Det er avvik:
- Innredningen er montert direkte mot tømmervegger.

Innredning

- Tiltak:
- Det bør vurderes å etablere fuktsperre eller annen beskyttelse mellom innredning og tømmervegg for å hindre at eventuell fukt fra sanitærutstyr trekker inn i treverket. Manglende beskyttelse kan føre til fuktskader og råte i tømmerkonstruksjonen over tid.

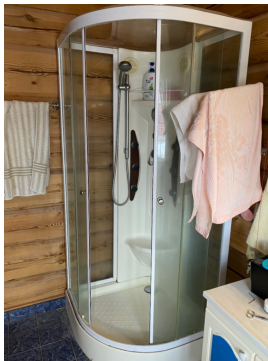
ETASJE > BAD

Sluk er ikke inspisert grunner fastmontert deksel på kabinett

Dusjkabinett.

- Andre tiltak:
- Tilgang til sluk må bedres både for inspeksjon og rengjøring.
- Regelverket krever at sluket skal være tilgjengelig for rengjøring og vedlikehold. Hvis sluket er utilgjengelig, kan det bli tett av hår, fett eller andre partikler, noe som kan føre til oversvømmelse på våtrommet med påfølgende fuktskader i tilliggende rom/konstruksjoner.

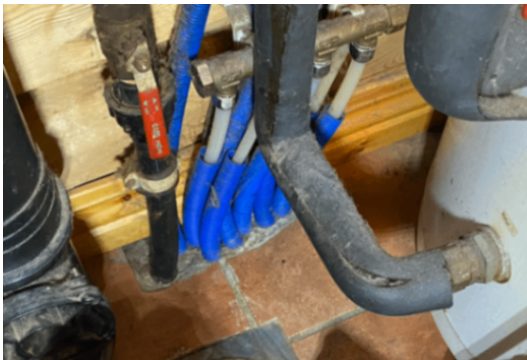
Rør i rør.

- Det må monteres tettemuffer i enden av varerørene.

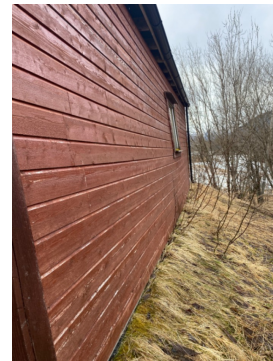
Skjevheter vegg på carport .

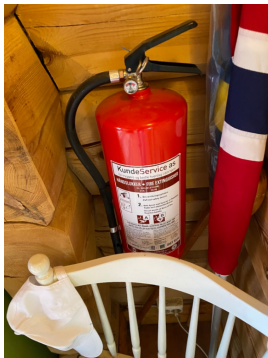
Brannslukkerapparat fra 2014.

Brannslukningsapparatet bør kontrolleres av fagperson og eventuelt byttes ut for å sikre at det fungerer som påkrevd ved brann, da eldre apparater kan ha redusert effekt og ikke oppfylle dagens krav.

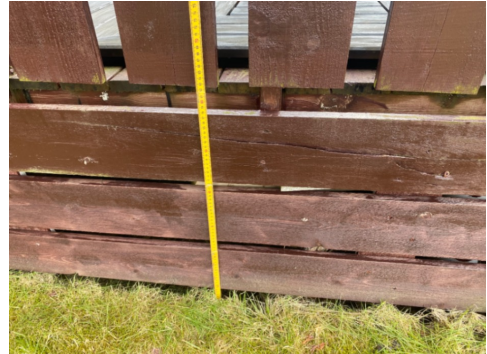
Rekkverket er for lavt i forhold til dagens krav til rekkverkshøyder. Krav til 1 m rekkverk gjelder alle terrasser, balkonger, altaner og avsatsar eller tilsvarende som ligger mer enn 0,5 meter over bakkenivå.

Rekkverket bør forhøyes til minimum 1 meter i henhold til gjeldende forskrifter for å redusere risikoen for fallulykker og ivareta personsikkerheten.

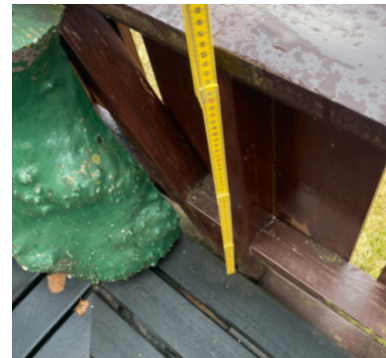
Rekkverkshøyde ca 65 cm

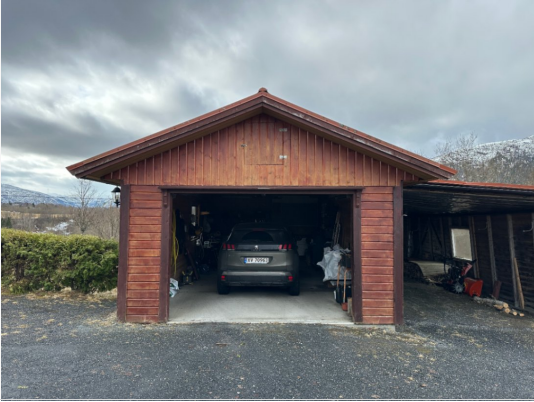
Garasje

I henhold til NS punkt 21.6. (skjevheter i tilbygget carport) Gis det en helhetsvurdering av garasjen/bygget TG 3.
