SALGSOPPGAVE

RINGVEGEN 13

8682 TROFORS

Tilstandsrapport

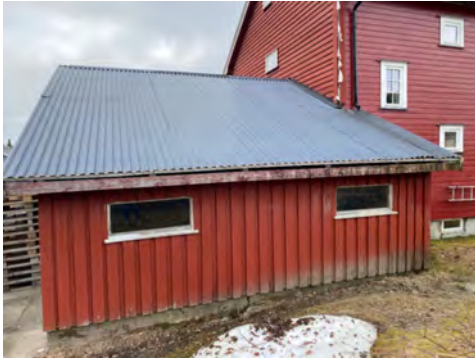
Tak med tilstrekkelig fall for at snø kan rase, må sikres i sin helhet med snøfangere. En må være særlig oppmerksom på sikring av tak som vender ut mot atkomst til bygning. Tak mangler takrenner/nedløp.

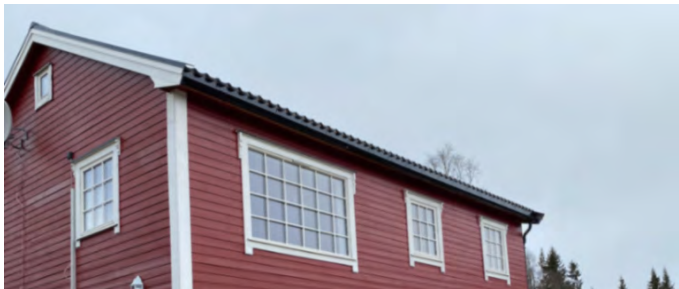
Manglende snøfangere over garasjedel/tilbygget del over inngang

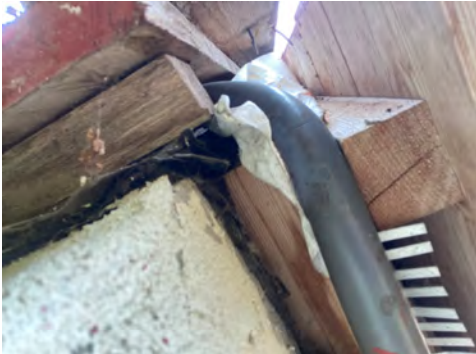
Manglende tetting av hjørnebord samt manglende tetting av musebånd.

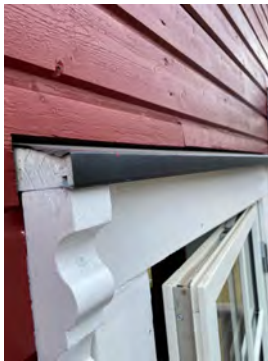
Enkelte bulker i beslag

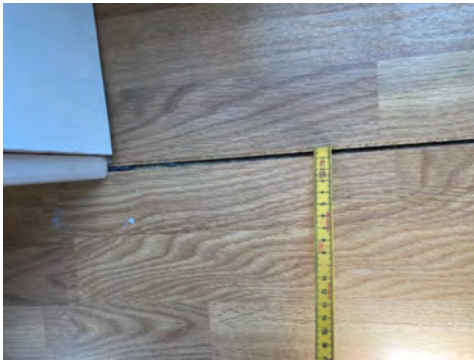
Glippe i skjøte laminatgulv.

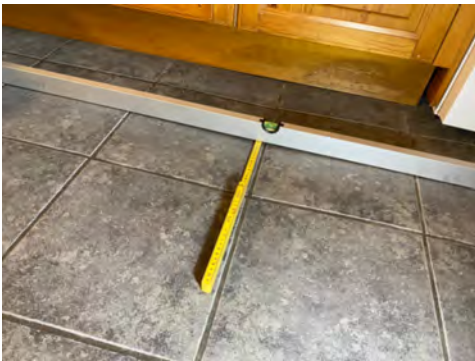
Svikt/nedbøy i gulv på kjøkken.

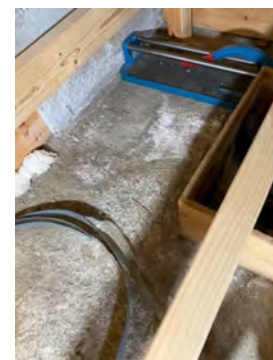
Saltutslag mot gulv.

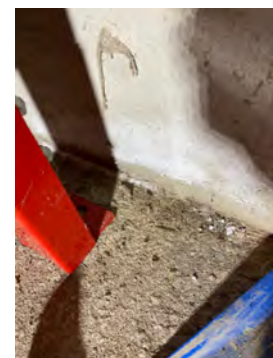
Saltutslag mot vegg.

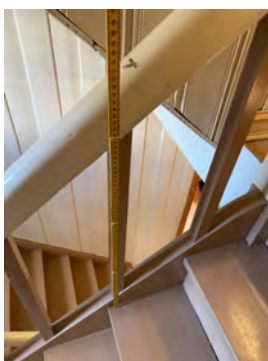
Rekkverkshøyde hovedtrapp.

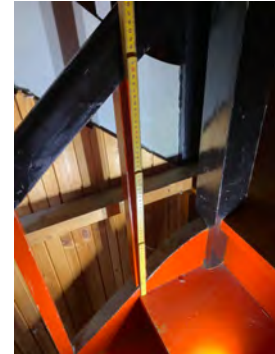
Høyde rekkverk, trapp til loft

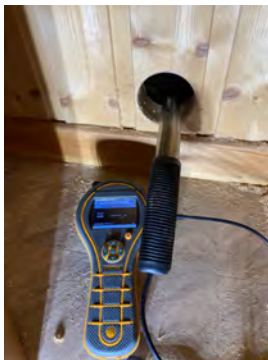
Hulltaking er foretatt i skilleveggen mellom bad/kontor.
Fuktmåling foretatt med Protimeter MMS3 med pigger i bunnsvillen i skilleveggen, korrigert for nordisk tre for å måle vekt%. Det ble ikke registrert fukt i bunnsvillen ved fuktmålingen.

Hulltaking er foretatt uten å påvise unormale forhold.

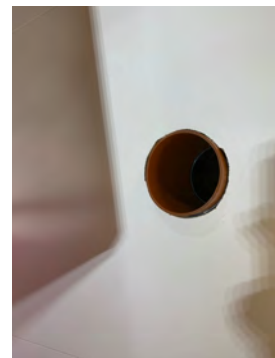
Rør i taket for ventilering.

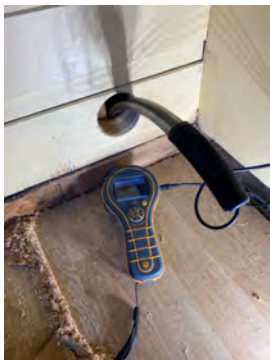
Hulltaking er foretatt i skilleveggen mellom bad/soverom.
Fuktmåling foretatt med Protimeter MMS3 med pigger i bunnsvillen i skilleveggen, korrigert for nordisk tre for å måle vekt%. Det ble ikke registrert fukt i bunnsvillen ved fuktmålingen.

Hulltaking er foretatt uten å påvise unormale forhold.

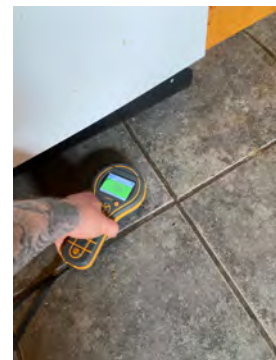
Fuktsøk mot overflater fremfor hvitevarer viste ingen unormale forhold.

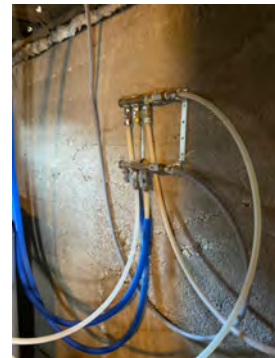
Manglende dokumentasjon og ufagmessig utførelse medfører økt risiko for lekkasjer, vannskader og driftsforstyrrelser.

Ikke fagmessig installasjon av vannrør. Manglende rørskap samt endemuffer.

- Andre tiltak:
- Anlegget bør sjekkes av fagperson.
- Eldre vannrør har blant annet større sannsynlighet for lekkasjer, noe som kan føre til omfattende og kostbare vannskader i boliger.

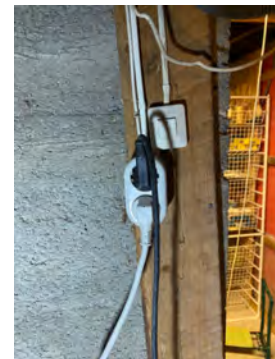
Det bør også etableres fast el-tilkobling etter gjeldende forskrift, da tilkobling via stikkontakt kan medføre fare for varmgang og brann.

Tilkobling via støpsel.

- Det bør etableres tilfredsstillende avrenning eller lekkasjesikring ved varmtvannstank.
- Det bør etableres tilfredsstillende el-tilkobling etter gjeldende forskrift.

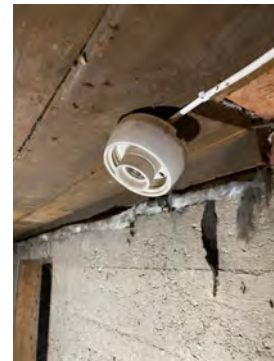
Løst taklys.

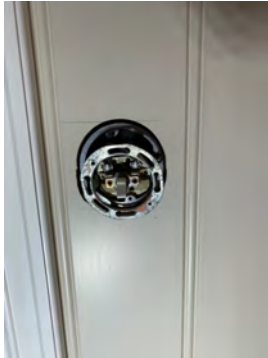
Manglende deksel.

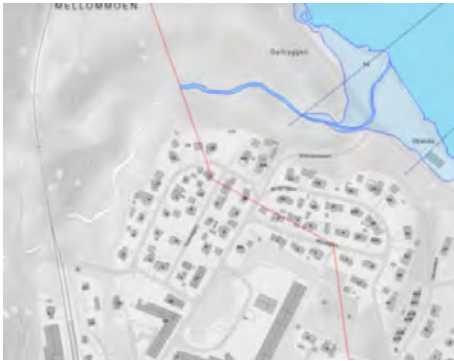
Flomsone, kartportalen NGU (aktsomhetskart)

Siden eiendommen ligger i grensen et flomutsatt område ifg. NGU, bør det vurderes tiltak for å redusere risikoen for skader ved eventuell flom.

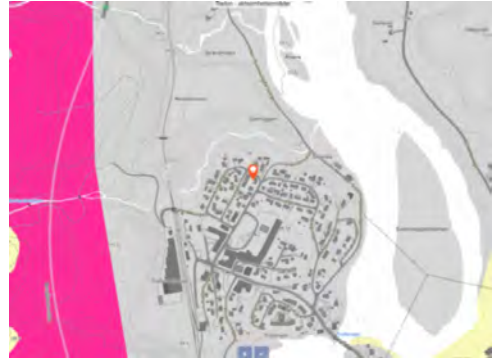
Radon: I følge kart fra NGU ligger området i en sone med aktsomhetsgrad på "usikker".

Det anbefales å gjennomføre radonmåling, da det ikke er utført målinger eller installert radonsperre. Uten dokumentasjon på radonnivå er det økt risiko for helseskadelige konsentrasjoner av radongass.

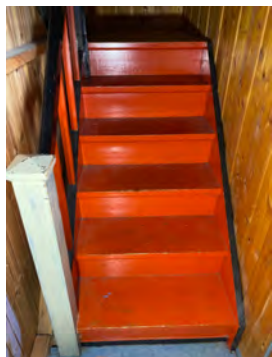
Manglende håndlist på vegg.

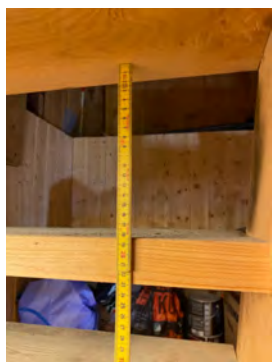
Åpninger mellom trinn, trapp til kjeller.

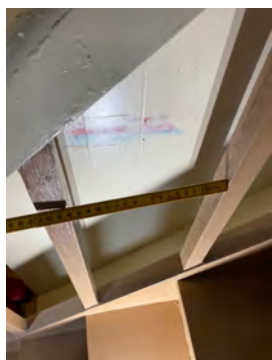
Åpninger i rekkverk.

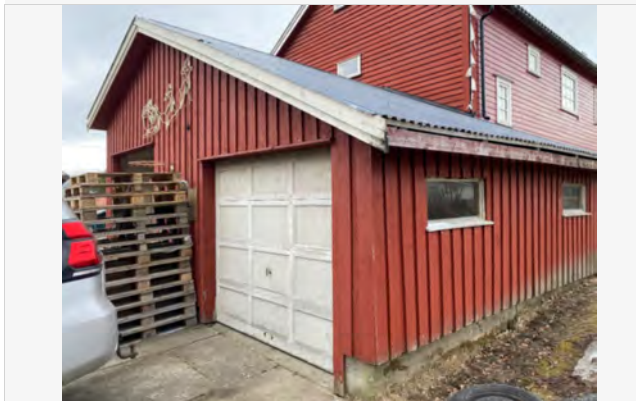
Garasje

Kommentar: Byggesøkte og godkjente tegninger viser carport med tilhørende bod. Dagens situasjon er avvikende fra tegningsgrunnlaget, da konstruksjonen er lukket og benyttes som garasje.
