# SALGSOPPGAVE

**BJ AASLIDS VEI 41 B**  
**8693 HATTFJELLDAL**  
**Markedsverdi: Kr. 310 000,-**

# Tilstandsrapport

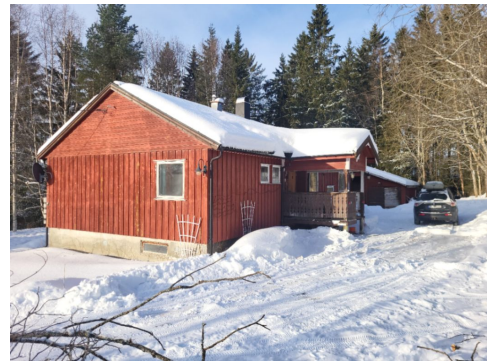
Snødekt tak.

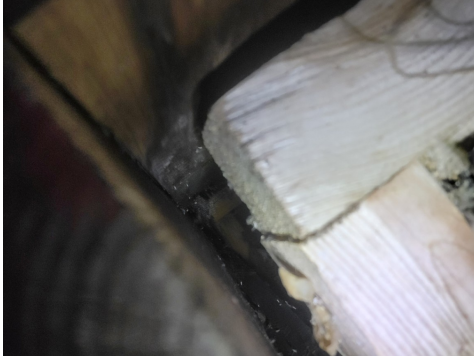
Ingen musesperre under kledning.

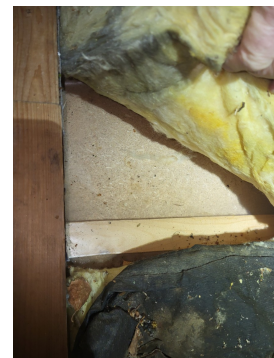
Spor av mus.

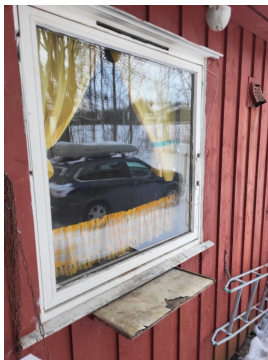
Vindu fra byggeår.

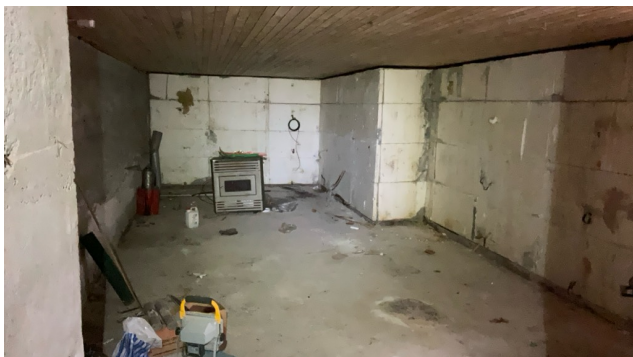
Vegger er kledd med åpen isopor.

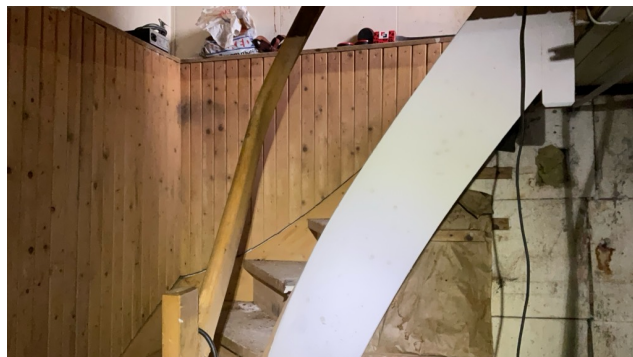
Manglende rekkverk.

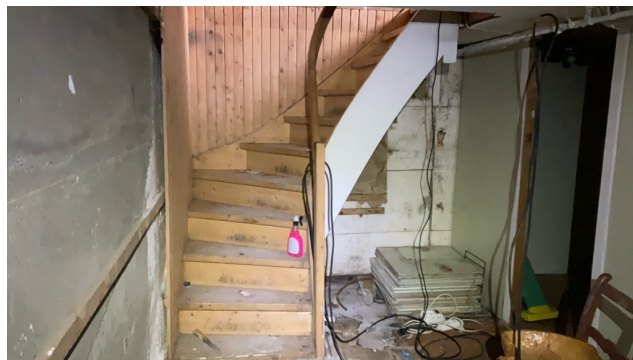
Kjellertrapp.

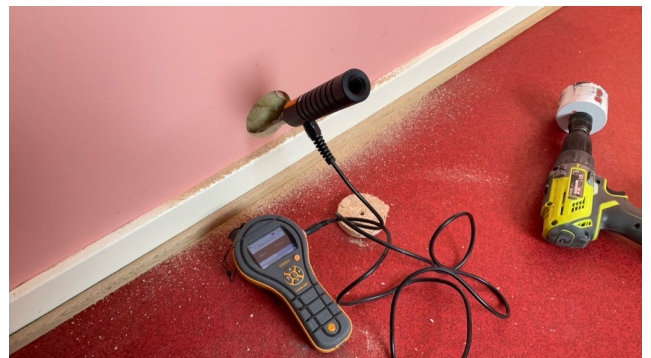
Ingen unormale forhold påvist ved hullboring i tilstøtende vegg til badet.

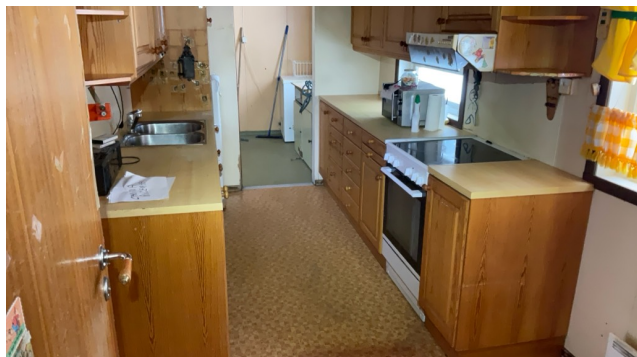
Kjøkkeninnredning.

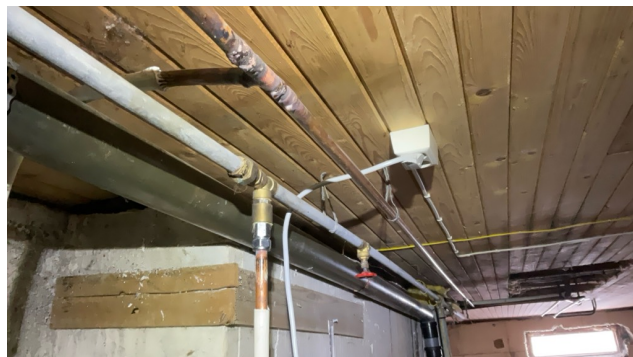
Jern og kobberør

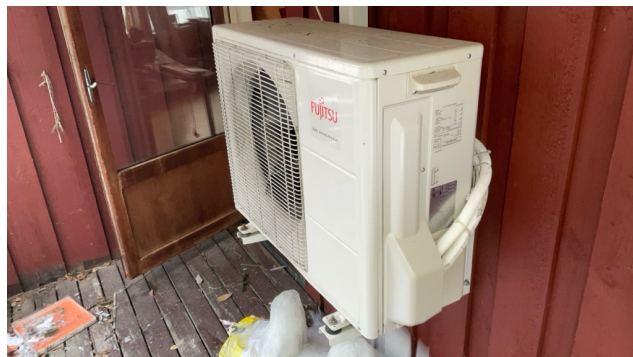
## TG 2 Varmesentral

- Det er ikke behov for utbedringstiltak siden varmesentralen fungerer i dag, men ut ifra alder kan skader plutselig oppstå på eldre anlegg.

Det anbefales å utføre kontroll og service på varmepumpen for å sikre fortsatt drift og redusere risikoen for plutselige driftstans eller redusert effekt, da anlegget har passert halvparten av forventet brukstid.

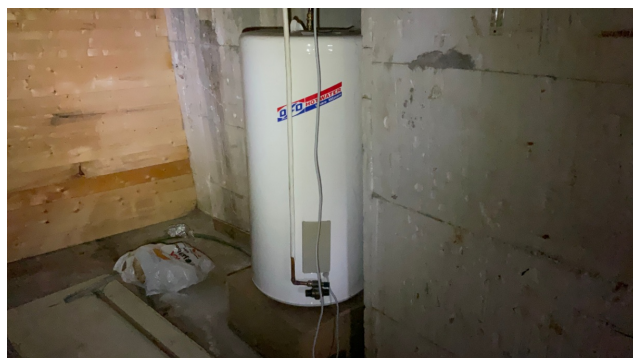
## TG 2 Varmtvannstank

Varmtvannstanken er over 20 år gammel, og det er økt risiko for plutselige skader eller lekkasjer. Eldre tanker kan svikte uten forvarsel, noe som kan føre til vannskader.

Bereider fra 1995 tilkoblet via stikk-kontakt.

Varmtvannstanken bør vurderes byttet ut grunnet alder, for å unngå plutselige lekkasjer og påfølgende vannskader.

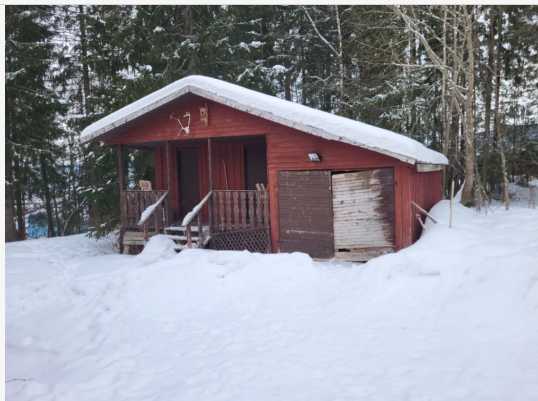
## Garasje med boder

Avvik: Porter er skjeve og har utvendig malingsavflassing. Line for innvendig vegg i garasje er råteskadet. Det er ikke etablert ringmur, line og kledning ligger i bakkenivå og har råteskader. Betonggulv i garasje er sprukket opp.
