Enebolig med stor tomt på Hadland

Sokndalsveien 392, 4372 Egersund

Befaringsdato: 23.03.2026

Rapportdato: 08.04.2026

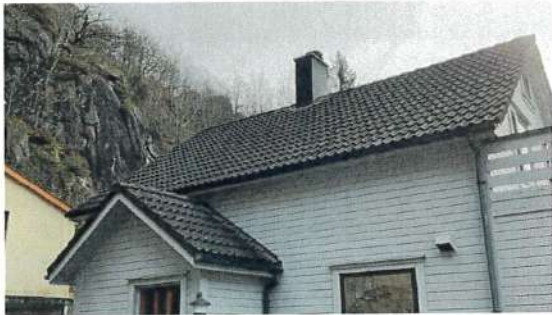
TG 2 Nedløp og beslag

- Mer enn halvparten av forventet brukstid er passert på renner/nedløp/beslag.
- Takrenner har punktvis lekkasjer.

Rennekroker og feste til nedløp har flere steder store rustskader.

Rennekroker og feste til nedløp med store rustskader bør skiftes ut for å sikre tilstrekkelig stabilitet og funksjon. Dersom tiltak ikke utføres, øker risikoen for at takrenner og nedløp løsner eller får ytterligere lekkasjer, noe som kan føre til fuktskader på fasade og grunnmur.

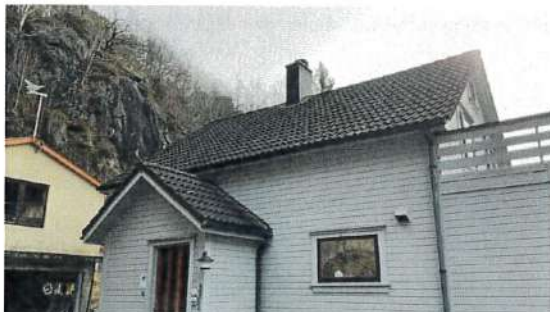
Veggkonstruksjon

Det er sporadisk funnet råteskader i kledning og hjørnebord.

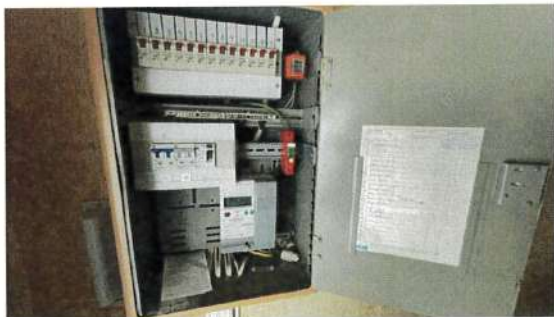
Sikringsskap

10. Er det tegn på at kabelinnføringer og hull i inntak og sikringsskap ikke er tette, så langt dette er mulig å sjekke uten å fjerne kapslinger?
Nei
11. Finnes det kursfortegnelse, og er den i samsvar med antall sikringer?
Nei
12. Foreta en helhetsvurdering av det elektriske anlegget, dets alder, allmenne tilstand og fare for liv og helse. Bør det elektriske anlegget ha en utvidet el-kontroll?
Ja Det finnes kursfortegnelse men kurs nr. 16 er ikke merket i kursfortegnelsen.

På grunn av alder på anlegget anbefales det en kontroll av el-anlegget.
