# SALGSOPPGAVE

**ERNST BRODTKORBS VEG 8**

**8665 MOSJØEN**

# Tilstandsrapport

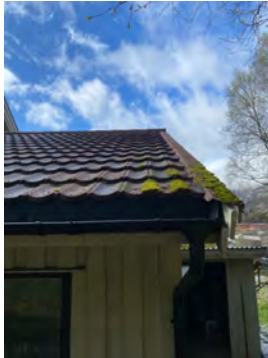
Stedvis mose på taket

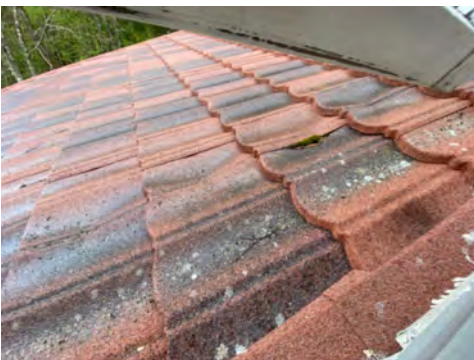
Bulk i tekkingen.

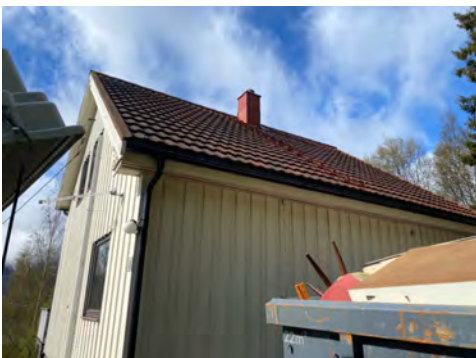
- Nedløp og beslag over bod: Det mangler beslag fra takfot til takrenne. Innfestning av rennekroker har rust. Det mangler snøfangere på hele eller deler av taket, noe som var krav på byggemeldingstidspunktet.

Tak med tilstrekkelig fall for at snø kan rase, må sikres i sin helhet med snøfangere. En må være særlig oppmerksom på sikring av tak som vender ut mot atkomst til bygning.

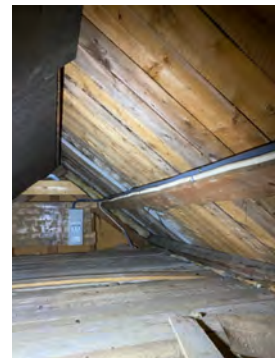
Takkonstruksjon.

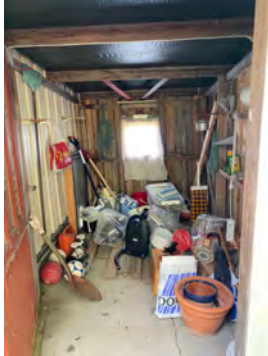
- Takkonstruksjon/Loft – Bod: Takkonstruksjonen har begrenset eller mangelfullt bærende opplegg/styrke, noe som kan medføre redusert stabilitet og bæreevne. Det anbefales nærmere vurdering og eventuelle tiltak for å sikre tilstrekkelig bærekapasitet. Ved etablering av snøfangere må konstruksjonen forsterkes.

Takkonstruksjon.

Dersom snøfangere skal monteres, må konstruksjonen forsterkes for å unngå risiko for konstruksjonsskader eller sammenbrudd ved økt belastning.

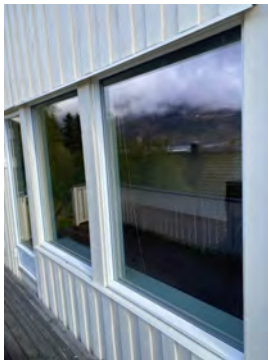
Vinduer fra 2022.

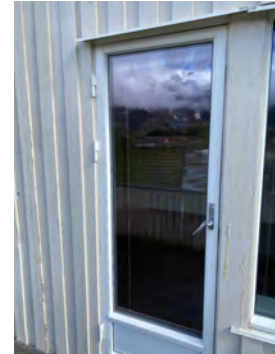
Balkongdør med utgang fra stue.

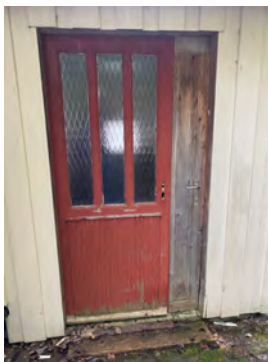
- Dører til kjeller og bod: Karmene i dører er værslitte utvendig og det er sprekker i trevirket. Dører har råteskader. Dører mangler beslag i nedkant.
- Andre utvendige forhold: Trappenedgang til kjeller. Konstruksjonen har omfattende sprekker og mangler drenering, sluk eller tilsvarende løsninger for å lede bort vann som renner ned trappen mot kjelleren.

Boddør.

Dører må påregnes byttet, og det bør monteres beslag i nedkant for å hindre ytterligere fuktskader og råte. Manglende tiltak kan føre til økt risiko for vanninntrengning.

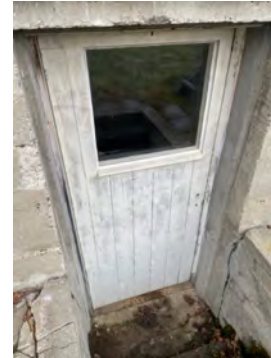
Dør til kjeller.

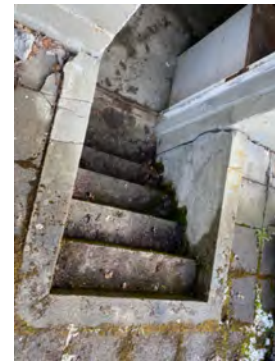
Trappenedgang til kjeller.

Manglende tiltak kan føre til vanninntrenging i kjeller, fuktskader og forverring av konstruksjonens tilstand.

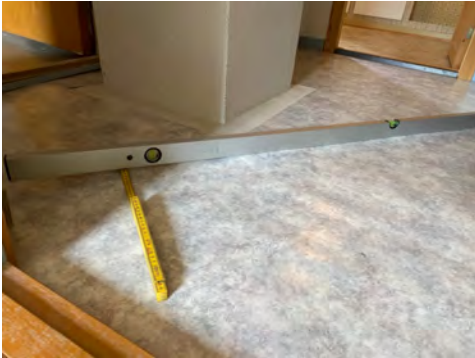
Det er registrert lokale skjevheter og ujevnheter i gulvet.  
Den bærende ståldragere i kjelleren har rust.

Lokale skjevheter.

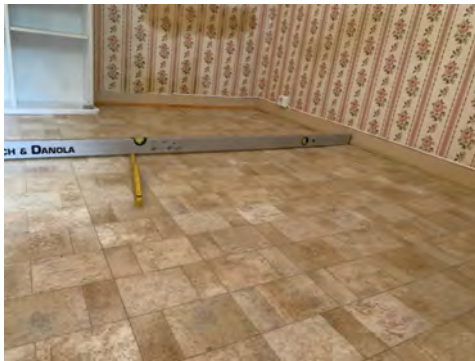
Lokale skjevheter.

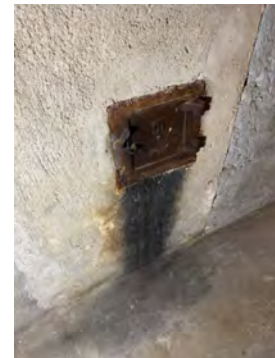
Det er registrert mindre riss i skorsteinen.  
Det er rennemerker under sotluken.  
Pipen mangler murpuss over kaldloftet.  
Vedovnen i kjelleren har store skader.  
Feieluken har store rustdannelser.  
Det er enkelte riss i murpussen på pipen.

Sotluke, kjeller.

Det bør gjennomføres en grundig kontroll av pipe og ildsted av kvalifisert fagperson, samt utbedring av skader på feieluke, vedovn og skorstein.

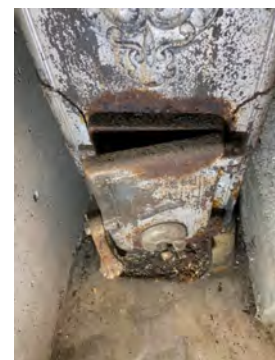
Vedovn i kjeller.

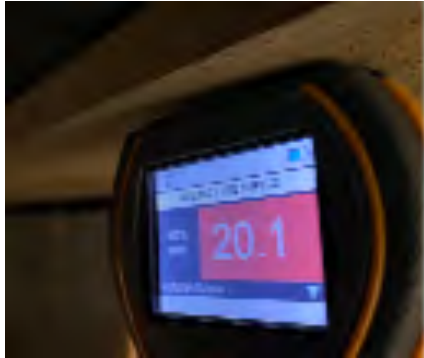
Det ble fuktmålt med protimeter MMS3 i treverket mot stubbloftet, målingen viste vektprosent på 20.

-Vektprosent i treverk skal ikke overgå ca. 17 %. Ved høyere fuktverdier i treverk kan det utvikles det mugg, fukt og råteskader.

Fuktmåling.

Fuktverdiene i treverket må reduseres for å unngå utvikling av mugg, fukt- og råteskader, som kan svekke konstruksjonen og medføre kostbare utbedringer.

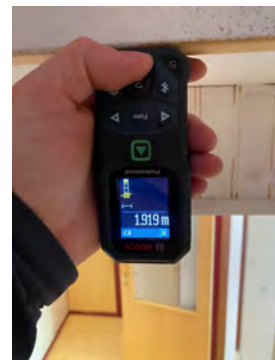
Frihøyde i trapp er målt til ca. 1.9 m.

Liten frihøyde i trappeløpet bør utbedres for å oppfylle gjeldende krav og redusere risiko for hodeskader.

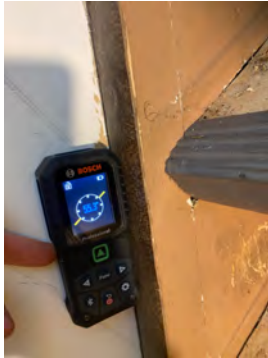
Stigningsvinkel trapp.

Trappen bør vurderes utbedret eller skiftet ut for å bedre sikkerheten og brukervennligheten, da dagens utforming med bratt stigning, smal bredde og lav frihøyde gir økt risiko for fall og personskade.

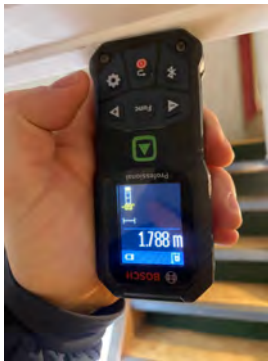
Frihøyde trapp.

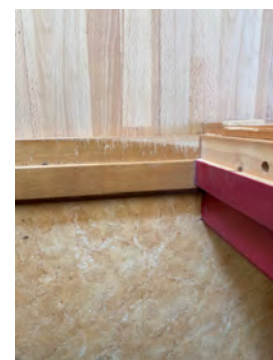
- Det er påvist avvik som tilsier at det bør foretas tiltak på enkelte dører.  
Enkelte dører tar i karm eller terskel.

Enkelte dører må justeres.

- Enkelte dører må justeres.

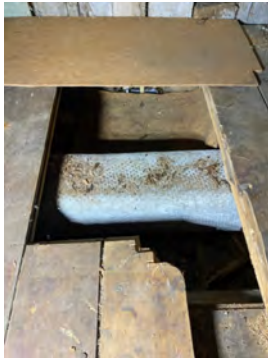
-Eternitt inneholder asbest. Hvis det oppstår asbeststøv er dette helseskadelig å puste inn, og det kan være kreftfremkallende. Hvis konstruksjonen forblir lukket vil den ikke utgjøre noen fare.

Kanal i bjelkelag

Ved arbeid med asbest anbefales det å ta kontakt med en aktør med dokumentert kompetanse f.eks. en miljøkartlegger eller et asbestsaneringsfirma.

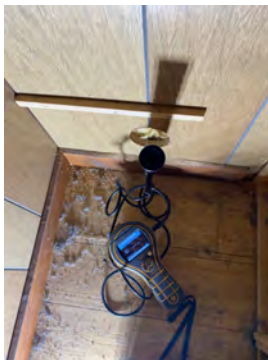
Hulltaking er foretatt i skilleveggen mellom vaskerom/kott  
Fuktmåling foretatt med Protimeter MMS3 med pigger i bunnsvillen i skilleveggen, korrigert for nordisk tre for å måle vekt%. Det ble ikke registrert fukt i bunnsvillen ved fuktmålingen.

Hulltaking er foretatt uten å påvise unormale forhold.

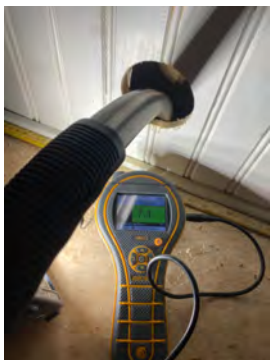
Fuktmåling er foretatt uten å påvise unormale forhold.

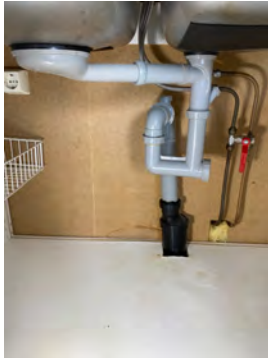
Svellinger i sokkel, det ble registrert vann mot bunnplate.

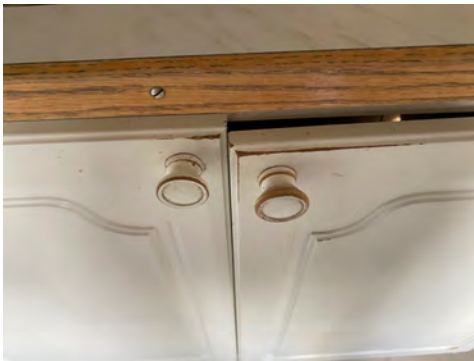
Slitasje.

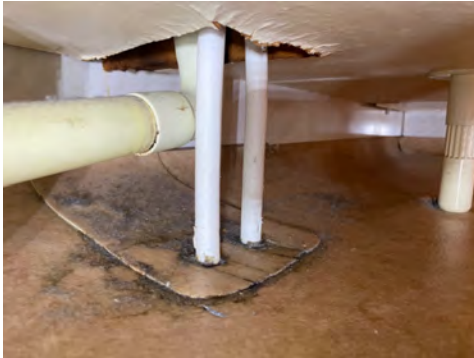
Vannrør i kobber med plastkappe.

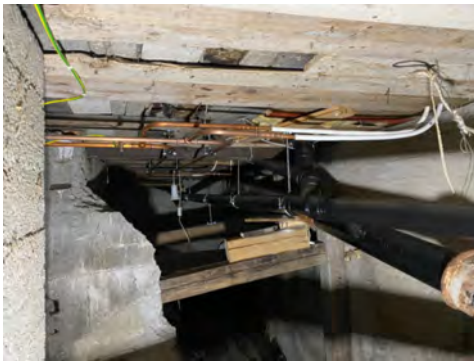
Kobberrør.

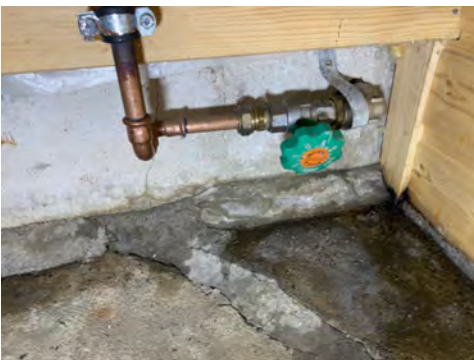
Stoppekrane.

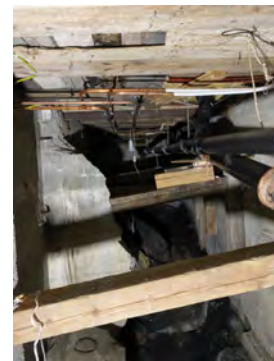
Soilrørene har rustdannelse.

Røropplegget, kjeller.

Det bør gjennomføres utbedring av soilrør med rustdannelse og feil fall, samt sikre korrekt og fagmessig feste av avløpsrør.

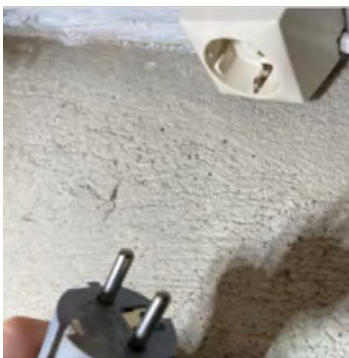
Tilkobling via støpsele.

- Det bør etableres tilfredsstillende avrenning eller lekkasjesikring ved varmtvannstank.
- Det er ikke behov for utbedringstiltak siden tanken fungerer i dag, men ut ifra alder kan skader plutselig oppstå på eldre tanker.
- Det bør etableres tilfredsstillende el-tilkobling etter gjeldende forskrift.

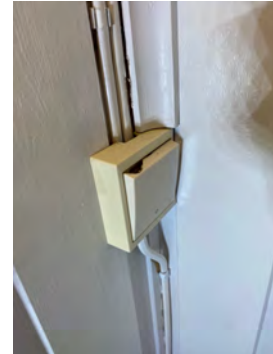
Åpen el-innstallasjon.

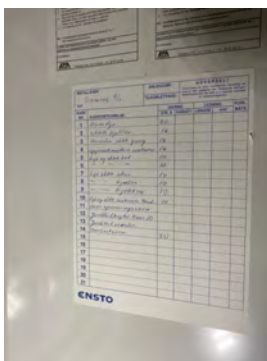
Kursoversikt.

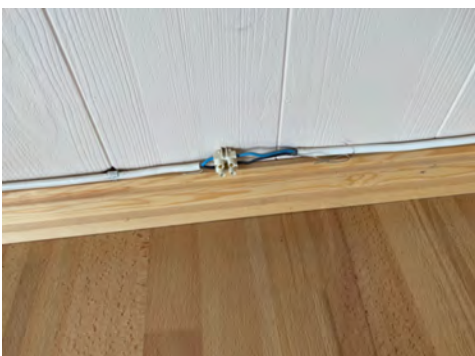
Åpen el-insatallasjon.

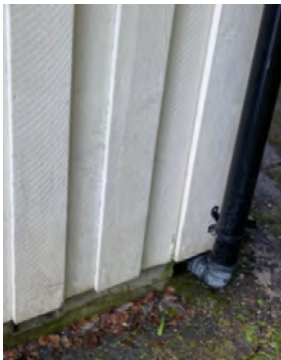
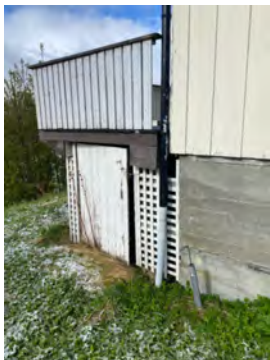
Nedløpsrør til grunn.

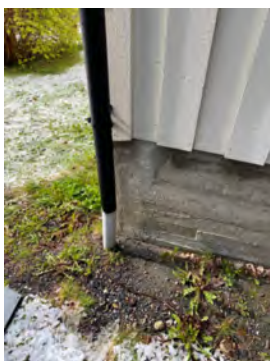
Nedløpsrør til grunn.

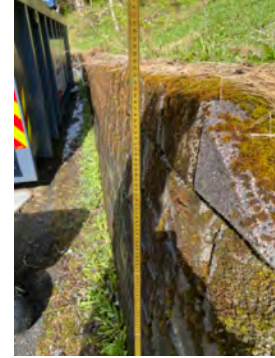
Høyde støttemur.

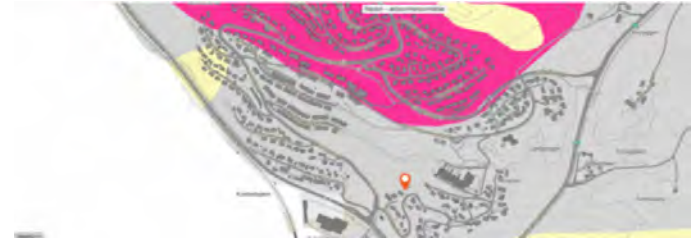
I følge kart fra NGU ligger området i en sone med aktsomhetsgrad på "usikker".

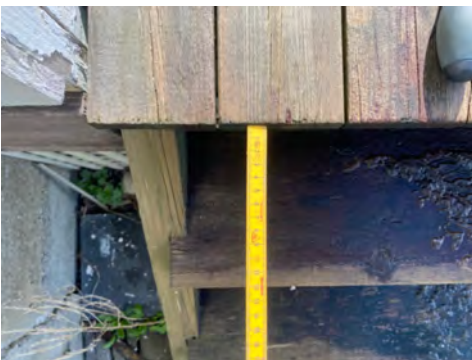
Inntrinn, utvendig trapp.
