# Tilstandsrapport

Enebolig

Hunnsvegen 64 A, 2819 GJØVIK

Rapportdato: 16.10.2025

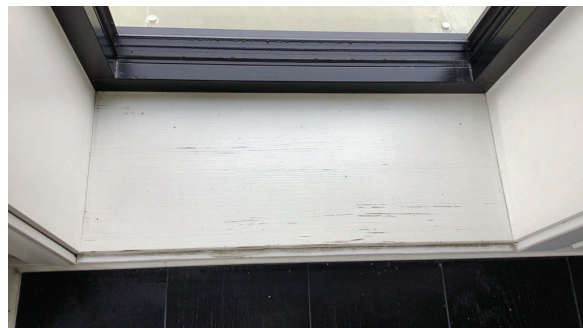
Slitasje i utforinger.

Glassruter som er punktert eller sprukket bør skiftes ut for å hindre varmetap og ytterligere fuktskader. Tiltak for å bedre ventilasjonen i rommet bør vurderes for å redusere kondens, da vedvarende kondens kan føre til råte og skade på vindusrammer og omkringliggende konstruksjoner.

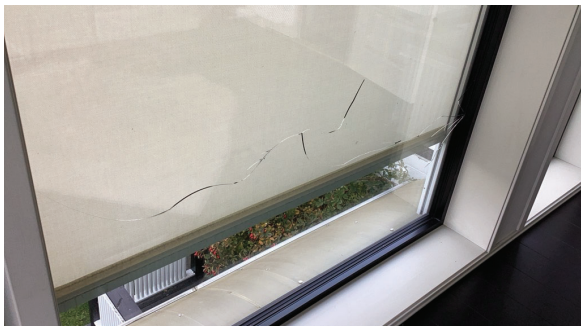
Sprekt rute.

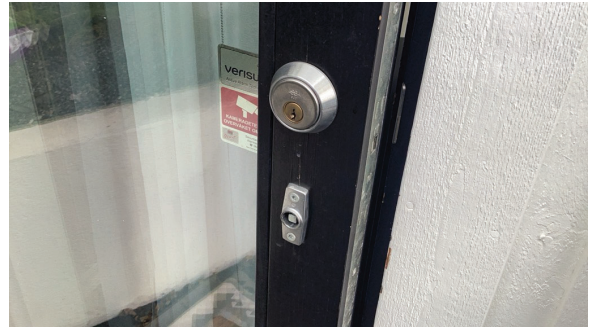
Mangler vrider.

Dørene bør vedlikeholdes og terrassedøren justeres for å hindre videre slitasje og funksjonssvikt. Dersom tiltak ikke utføres, kan det føre til økt slitasje, redusert levetid og problemer med tetthet og sikkerhet.

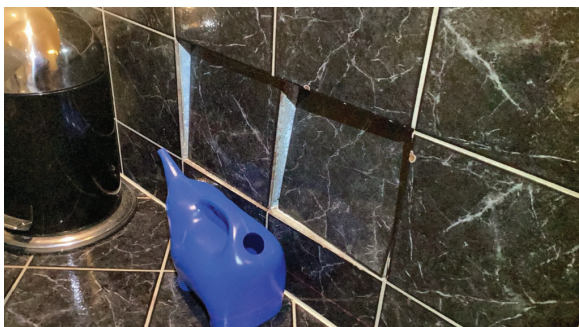
Fikk ikke løs fliser da jeg var redd de sku gå i stykker.

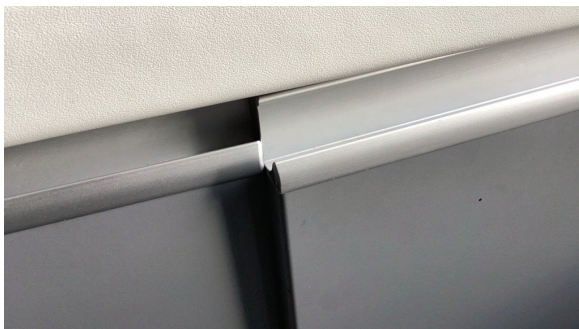
Enkelte dører trenger justering.

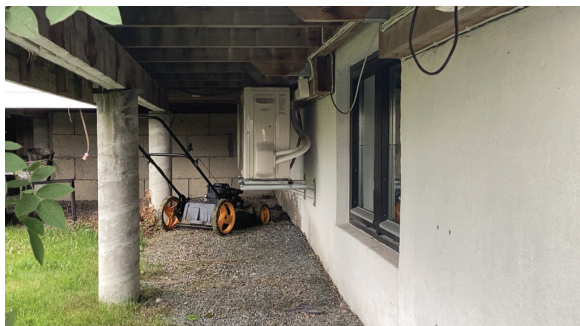
Vann fra varmepumpe bør ledes vekk fra grunnmur.

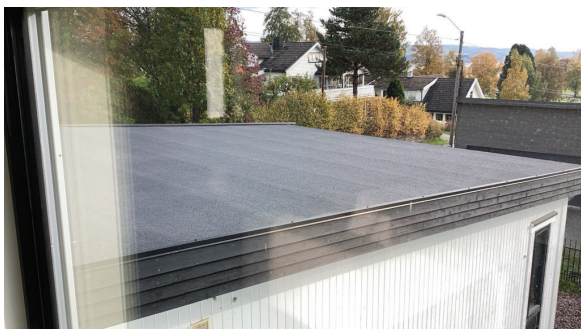
Taktekking av asfaltpapp. Taktekking er ikke besiktiget grunnet manglende adgang. Tilstandsgrad satt ut fra opplysning om alder.

Bildet tatt fra stue i nabobygg.

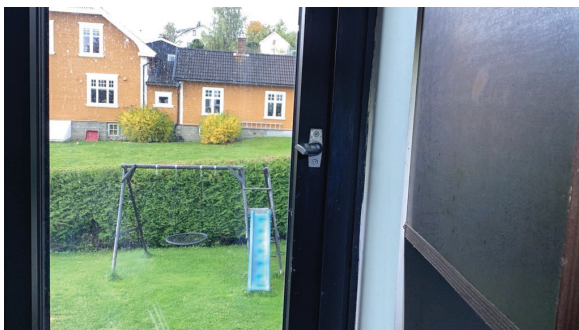
Knekt vrider.

Behov for vedlikehold/utbedring.

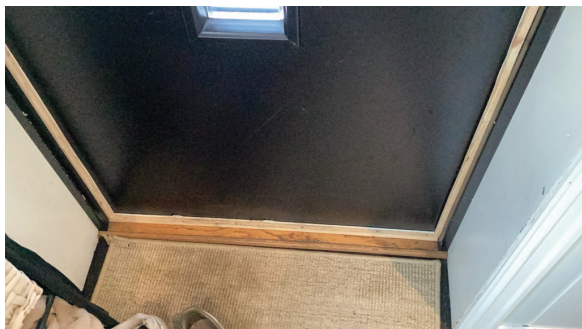
Ufagmessig utførelse på tetting rundt dør.

Døren bør justeres eller utbedres for å sikre tetthet mellom dørblad og karm, slik at kald trekk unngås. Manglende håndverksmessig utførelse kan føre til redusert komfort, varmetap og økte oppvarmingskostnader.
