# Tilstandsrapport

Enebolig

Ringveien 4, 9770 MEHAMN

Oppdragsnr.: 22025-1261

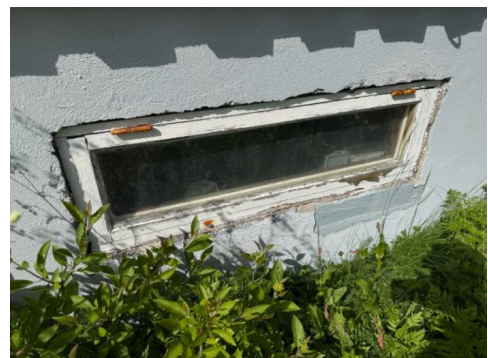
Trekledningsbord lagt helt ned på det nederste vannbrettet

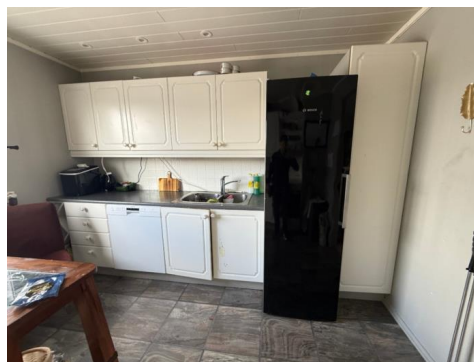
Lekkasje fra kjøleskapet

Kostnadsestimatet er for utskifting av kjøkkenkrana, til tilsvarende.

**Kostnadsestimat: Under 20 000**
