Tilstandsrapport

Enebolig

Wahlsodden 17, 4400 FLEKKEFJORD

Befaringsdato: 14.04.2025

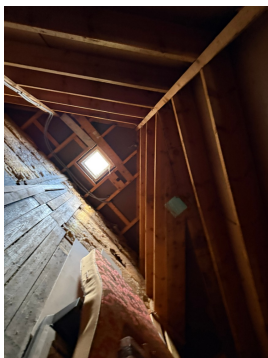
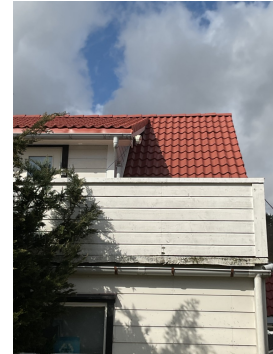
TG 2 Nedløp og beslag

Solbord og vindski av tre. Det observeres mose på vindski.

Generelt anbefales det tilsyn av loft for kontroll av takgjennomføringer/beslagsløsninger mm, spesielt høst/vinter ved kraftig nedbør/snø. Med dagens ekstremvær som tidvis oppstår så er disse punktene spesielt utsatte for mindre lekkasjer/fukt.

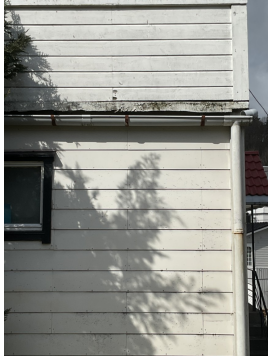
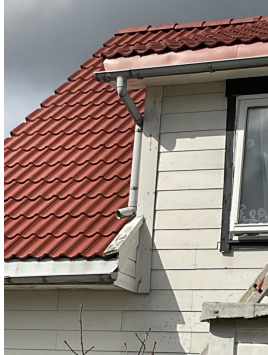
! TG 2 Veggkonstruksjon

Det er eternitt kledning og bindingsverk.

Det ble observert skader/råteskader på kledning og listverk.

- Utvendige plater har sprekker/skader.
- Det er ingen eller liten lufting i nedre kant av kledning mot grunnmur.

- Utvendige sprekkdannelser må tettes.
- Det bør foretas tiltak for å bedre lufting av kledningen.

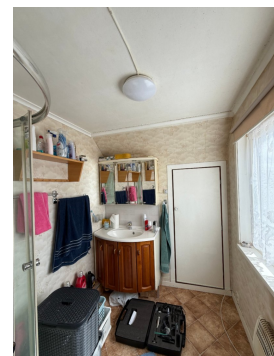
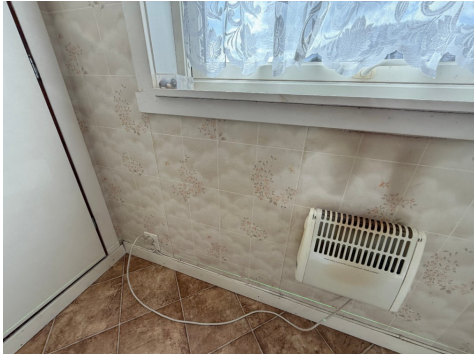
2 ETASJE > BAD

! TG 2 Overflater Gulv

- Det må vurderes tiltak når badet/våtrommet skal oppgraderes

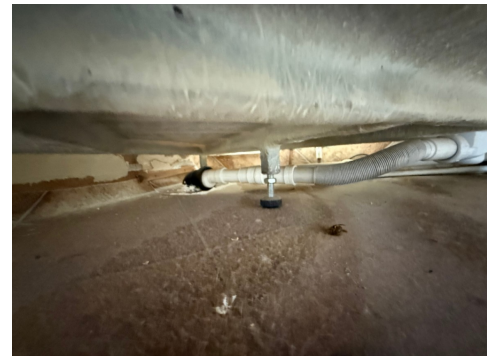
2 ETASJE > BAD

! TG 2 Sanitærutstyr og innredning

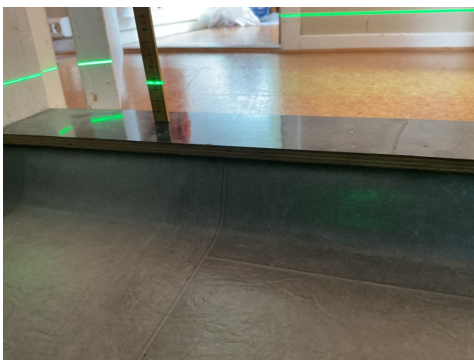
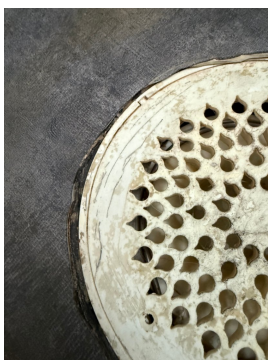
1 ETASJE > BAD

! TG 3 Sluk, membran og tettesjikt

- Løsningen/utførelsen rundt rørgjennomføringer gir fare for fukt inn i konstruksjoner.
- Våtrommets tettesjikt/membran står foran utbedring/utskifting.

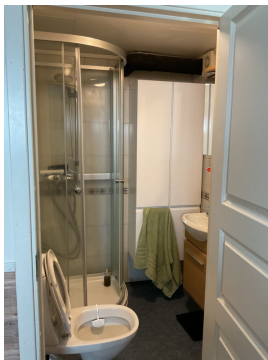
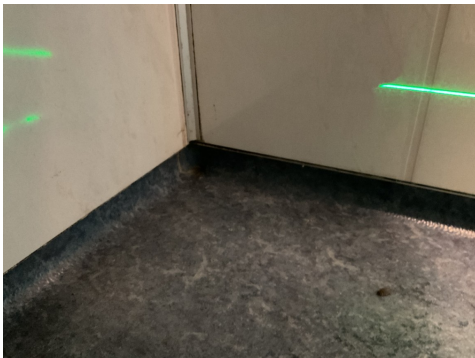
KJELLER > BAD

TG 3 Overflater Gulv

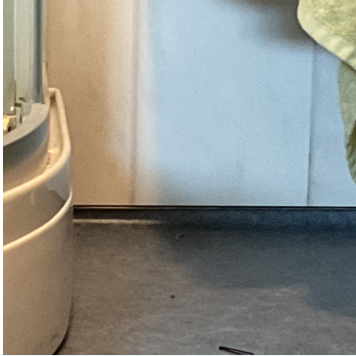
KJELLER > BAD

! TG 1 Sanitærutstyr og innredning

Skader og riss kan forekomme, normal bruksslitasje.

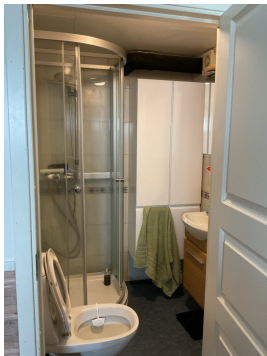
KJELLER > BAD

! TG 2 Ventilasjon

- Det bør etableres tilfredsstillende tilluft til våtrom f.eks. luftespalte ved dør e.l.

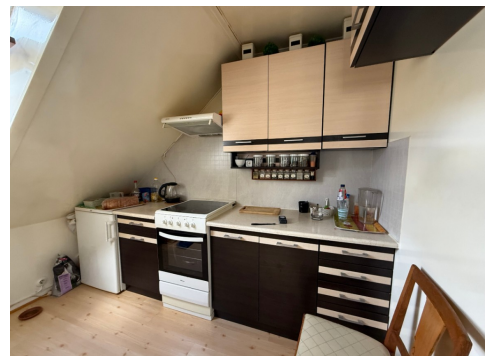
Det registreres at det er fukstskader på benkeplate under vask.

- Det er påvist skader på overflater/kjøkkeninnredning utover normal slitasjegrad.

- Det må påregnes lokal utbedring/utskifting.

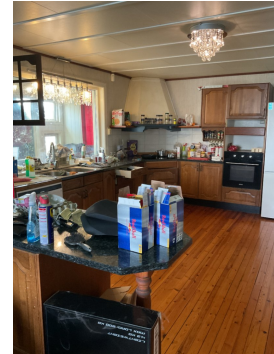
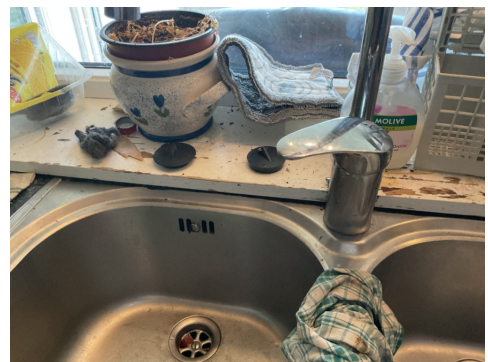
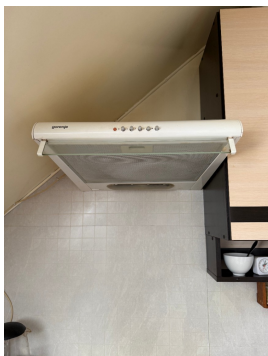
1 ETASJE > STUE/KJØKKEN

! TG 2 Overflater og innredning

Kjøkken innredning har slitasje og skader som bør forventes ut fra byggeår.

Det registreres at det er skader på foring ved vindu og skader på skrog under vask.

- Det er påvist skader på overflater/kjøkkeninnredning utover normal slitasjegrad.

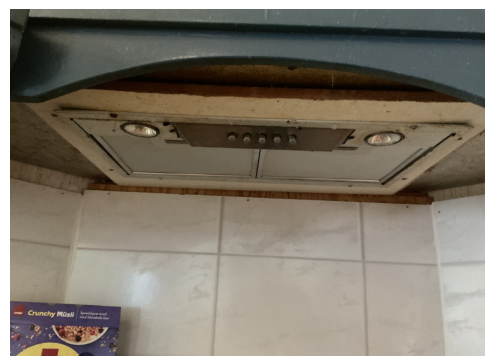
KJELLER > STUE/KJØKKEN

Kjøkken innredning har slitasje og skader som bør forventes ut fra byggeår.

Kjøkken er fuktkontrollert uten unormale verdier på befæringsdaegn.

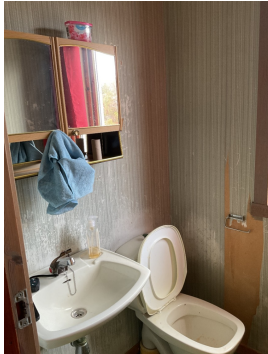
TG 2 Vannledninger

Stoppekran er lokalisert og funksjons testet uten avvik.

- Tidspunkt for utskiftning av vannledninger nærmer seg.
- Anlegget må sjekkes av fagperson, som må utføre eventuelle tiltak på anlegget.

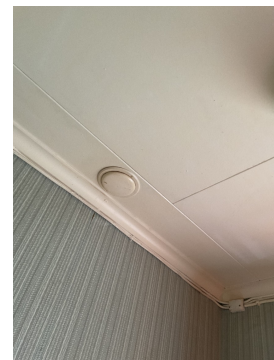
TG 2 Varmesentral

Det er montert 3 varmepumper i boligen av varierende alder.

Varmepumper i 1 etasje og kjeller må undersøkes.

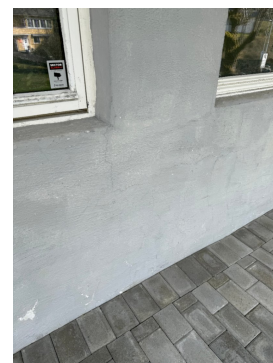
Det er synlige murer, det observeres sprekker i puss på befarings dagen.

- Grunnmuren har sprekke-dannelser.

- Lokal utbedring må utføres.
