# SALGSOPPGAVE

**KONGSVEIEN 43, 2500 TYNSET**

Befaringsdato: 03.06.2025

# Tilstandsrapport

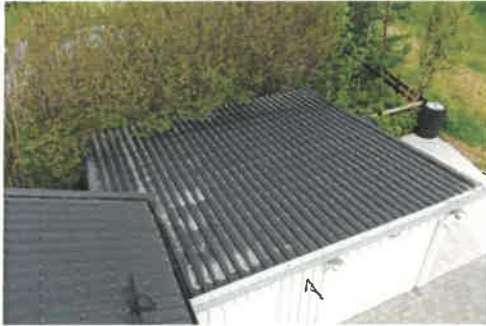
Ingen tiltak anses nødvendig utover normalt vedlikehold som er utskifting av ødelagte steiner o.l. Ved besiktigelse av undertaket fra kaldloftet ble det ikke avdekket feil eller skader som tilsier at vedlikehold eller arbeid må iverksettes.

Tak garasjedel.

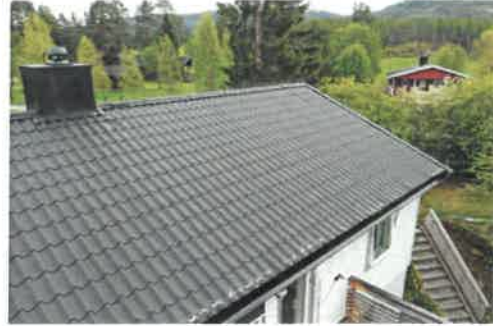
Tak bolig.

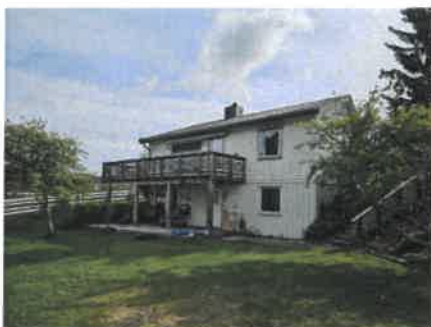
- Det er påvist andre avvik:

Veranda og terrasse.

Rekkverk tilfredsstillende ikke dagens krav. Dagens krav er at høyde på rekkverk ved balkonger, tribuner, passasjer og lignende skal være minimum 1,0 m. Rekkverk må lages høyere for å tilfredsstille dagens krav, men vurderes å ikke utgjøre noen risiko slik det er nå.

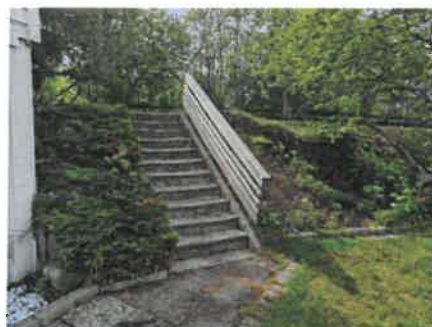
Utvendig trapp.

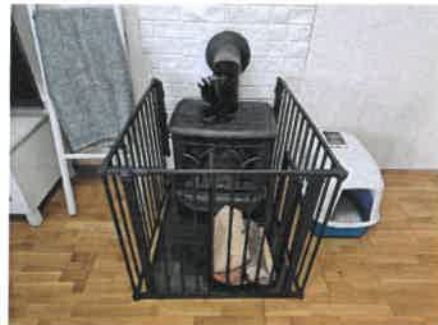
Peisovn på stue i sokkelleilighet

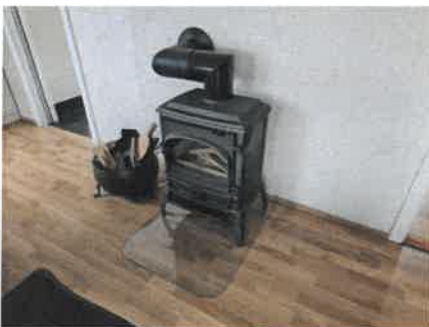
Peisovn på stue i 1.etg

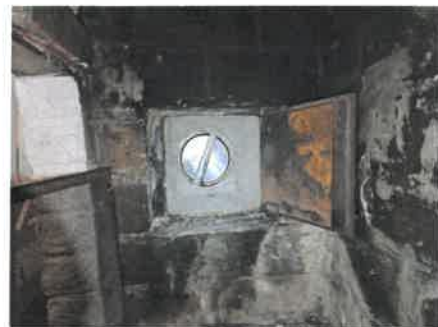
Uttak av sot inne i peisen.

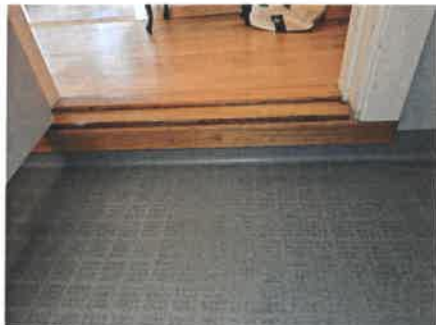
Bra oppbrett ved terskel.

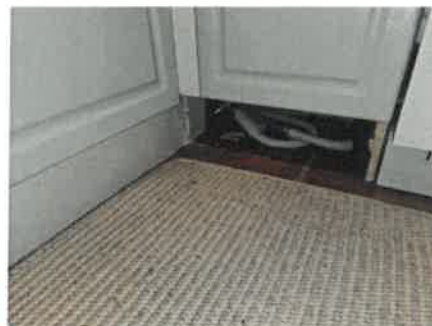
Mangler deler av sokkel.

Sokkel kan monteres.
