NAF Bruktbiltest

Testdato
31.03.2025

Bilmerke	Volkswagen	Motorstørrelse	2461 cm ³
Modell	TRANSPORTER O. CARAVELLE	Motoreffekt	96 kW
Type	7HC	Aksler i drift	1
Registreringsnr.	XK16912	Drivstofftype	Diesel
Understellsnr.	WV2ZZZ7HZ9H029882	Kjøretøygruppe	101
Km.stand.	236414	Bruktimportert	Nei
Farge	Svart	Registreringsår	2008
		Registrert første gang	11.08.2008
		Frist for neste EU kontroll	27.02.2026

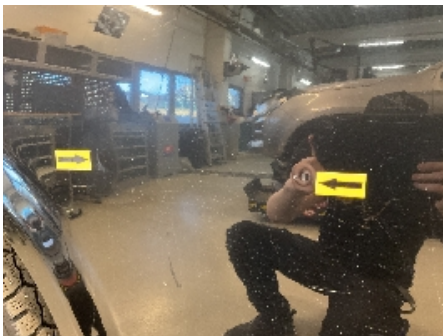
43. Lakk / karosseri utvendig

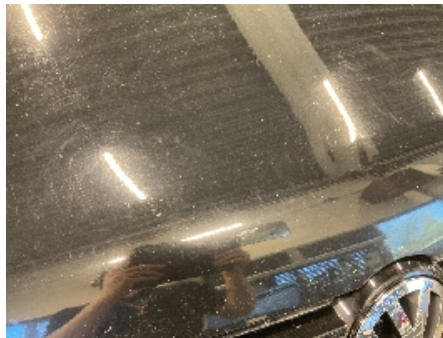
53. Lakk / karosseri utvendig

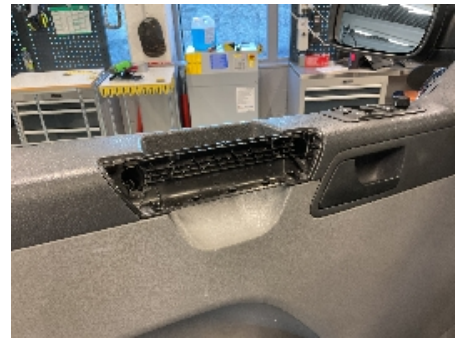
54. Dørtrekk

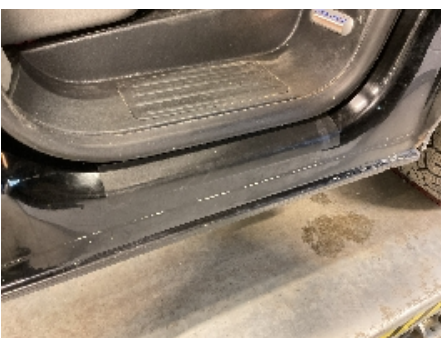
58. Døråpning

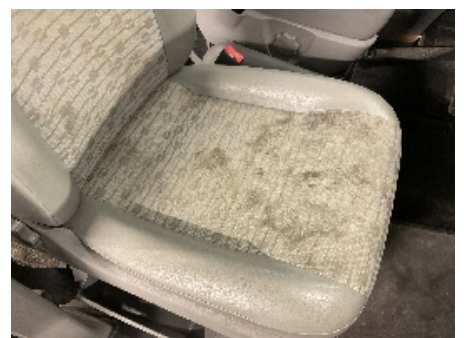
60. Seter

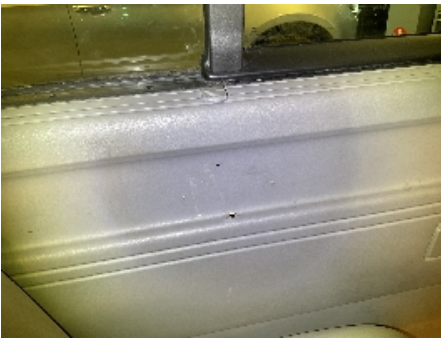
**64. Interiør generelt**

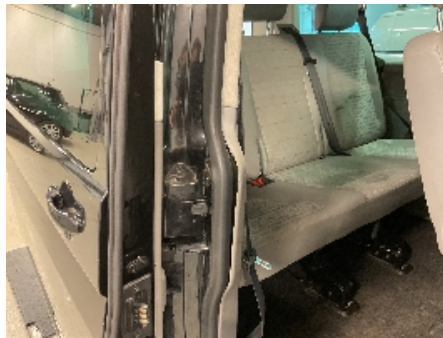
**65. Interiør generelt**

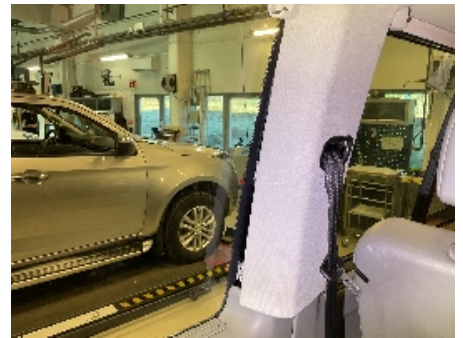
**66. Interiør generelt**
