Flott enebolig på utsiktstomt i Ildskog

Ildskogveien 229, Lakselv

32 **TILSTANDSRAPPORT**

Befaringsdato: 19.02.2025

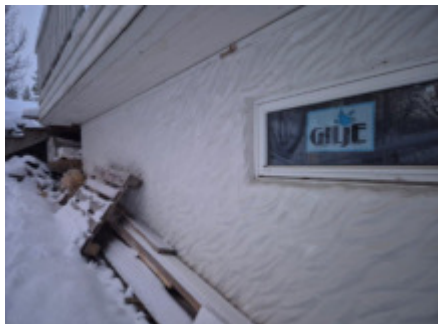
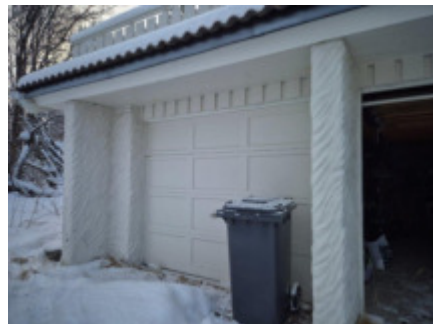
En av leddheisportene er vanskelig å åpne/lukke. Fuktmerker i garasjeporter. Enkelte riss i utvendig grunnmurspuss. Noe malingsslitasje på mur, underpanel og gesimsbord mot tak.

Garasjeporten til venstre er vanskelig åpne/lukke.

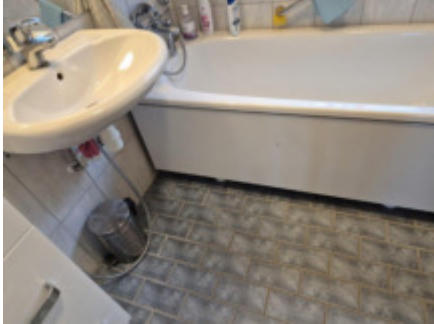
Det er påvist avvik i fallforhold til sluk i forhold til krav i forskrift på byggetidspunktet.

Flislagt baderomsgulv. Tilnærmet flatt gulv.

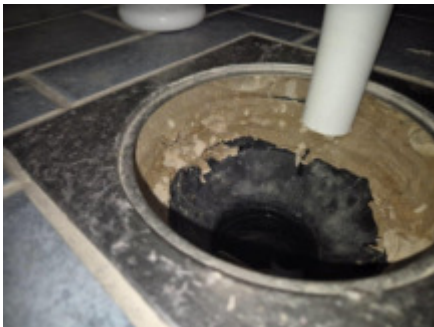
Det er påvist sprekkdannelse i mansjett i sluk. Usikkert om dette har betydning for tettheten rundt sluk ved en evt oppstuvning av vann i sluk eller på gulv.

Plastsluk. Mansjett er ført ned og limt til sluk og påført smøremembran.

- Overvåk tilstanden jevnlig. For å få tilstandsgrad 0 eller 1 må tettesjiktet skiftes ut, men tidspunktet for når dette er nødvendig er vanskelig å si noe om.

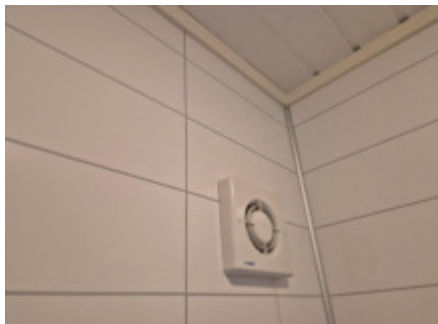
Baderomspanel på vegger,

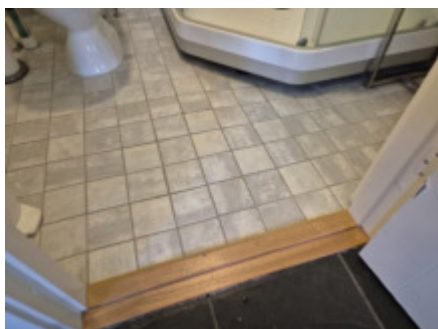
Flislagt gulv i bad i underetasjen.

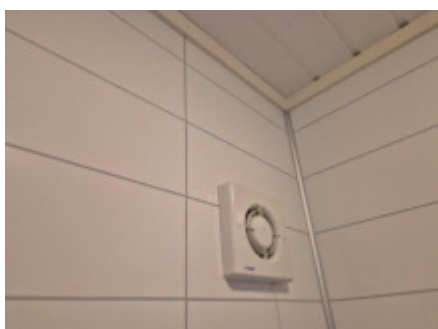
Veggmontert avtrekksvifte.

- Det bør etableres tilfredsstillende tilluft til våtrom f.eks. luftespalte ved dør e.l.

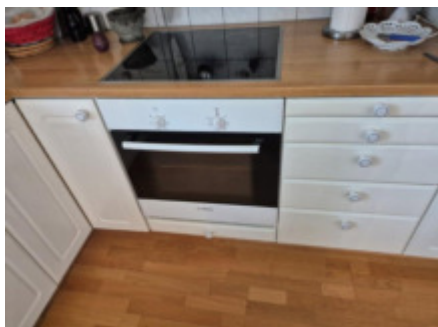
Kjøkkeninnredning med profilerte fronter.

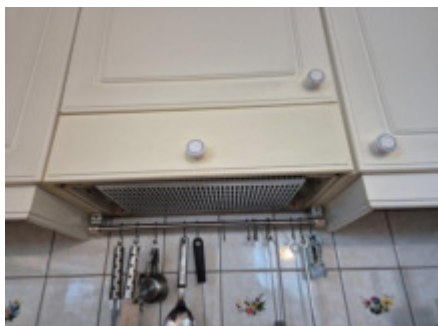
Kjøkkenventilator

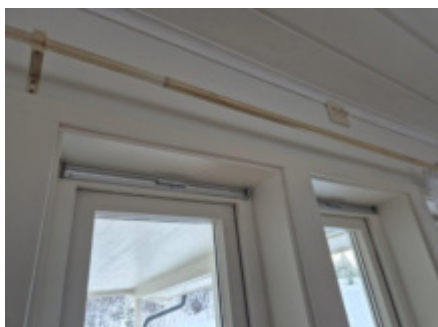
Ventiler i vinduer.

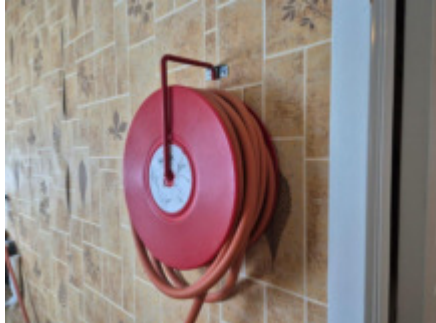
Brannslange
