# Tilstandsrapport

Enebolig

Hestøyveien 105, 8854 AUSTBØ

Befaringsdato: 18.06.2025

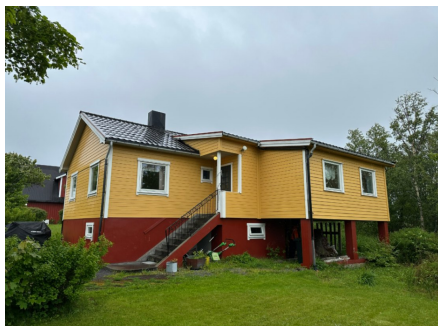
- Det mangler snøfangere på hele eller deler av taket, men det var ikke krav om dette på byggemeldingstidspunktet.
- Det mangler tilfredsstillende adkomst til pipe for feier.
- Mer enn halvparten av forventet brukstid er passert på renner/nedløp/beslag.
- Det er avvik:

Snøfanger bør monteres over trapp

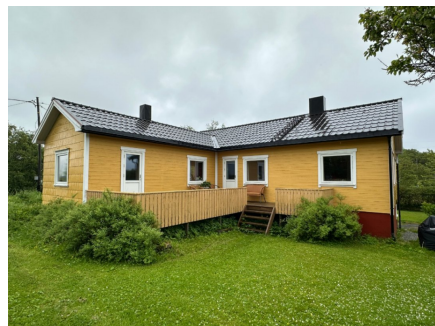
Snøfanger bør monteres over terrasse

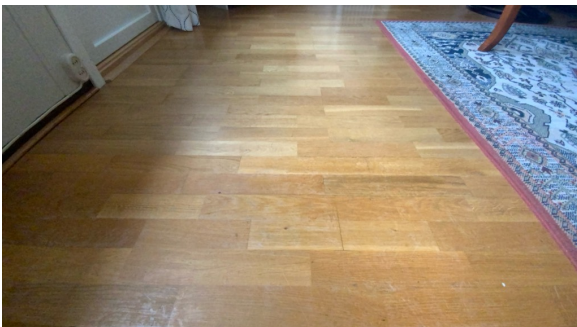
Noen bruksmerker på parkett, normalt iht. alder.

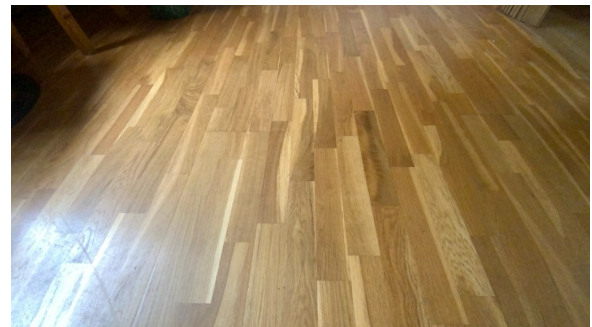
Noen bruksmerker på parkett, normalt iht. alder.

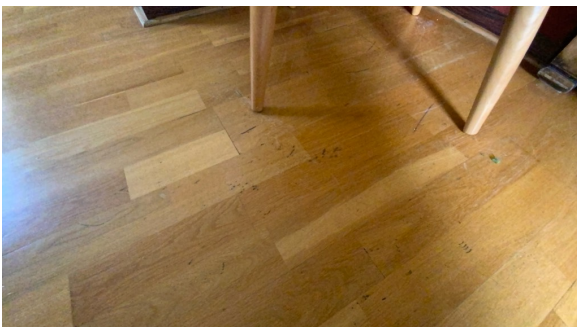
Noen bruksmerker på parkett, normalt iht. alder.

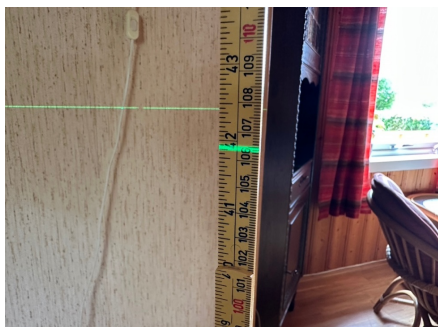
Stue er det målt et totalt avvik i hele rommet på ca. 16mm og ca. 7mm lokalt i en diameter på 2m. Stue vest er det målt et totalt avvik i hele rommet på ca. 16mm og ca. 14mm lokalt i en diameter på 2m.

- Målt høydeforskjell på mellom 10 - 20 mm innenfor en lengde på 2 meter. Tilstandsgrad 2 gis med bakgrunn i standardens krav til godkjente måleavvik.

Stue vest 106,5cm.

- For å få tilstandsgrad 0 eller 1 må høydeforskjeller rettes opp. Det vil imidlertid sjelden være økonomisk rasjonelt som et enkeltstående tiltak i en bolig som dette. Dersom boligen en gang skal renoveres, kan man vurdere slike tiltak.

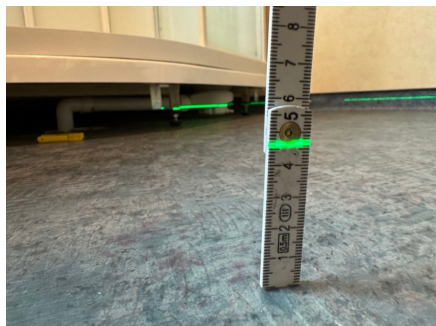
80cm ut fra sluk er gulvet 2mm lavere en sluk.

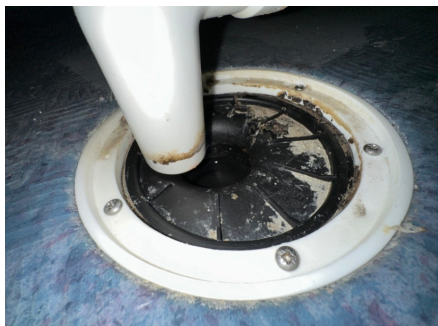
Utett skjøt på belegg

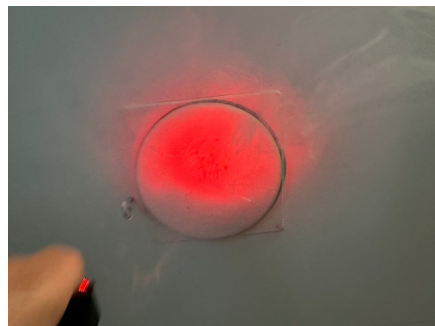
Noe dårlig trekk i ventil til naturlig avtrekk ut over tak.

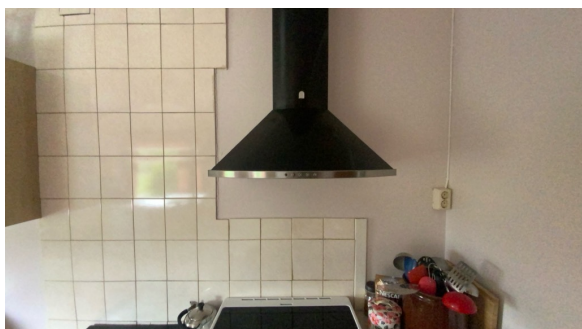
Funksjonstest av ventilator. Ok.

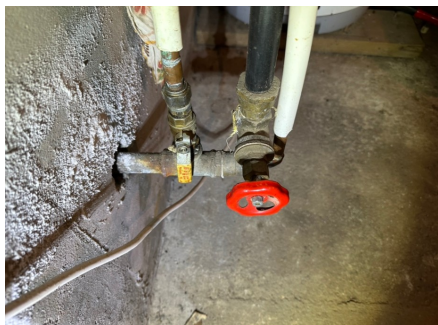
Hovedstoppekranten er ikke funksjonstestet da eldre stoppekranter ofte har stor risiko for funksjonssvikt. Takstingeniøren anbefaler at hovedstoppekranten undersøkes av fagperson, eventuelt utskiftes.

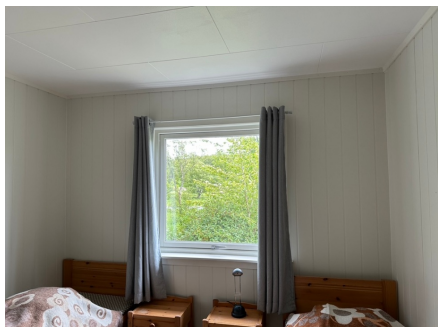
Ingen ventilerings utover åpning av vindu på soverom

Løsning for bedring av ventilasjon kan gjøres gjennom ventilasjon rett i vegg av type Lunos eller lignende. Som er et enkelt balansert ventilasjonssystem. (Priskonsekvens enkel balansert ventilasjon)

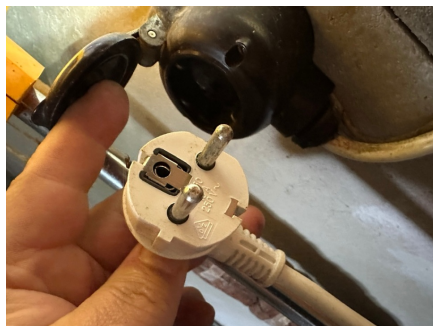
Tilkoblet via støpsel

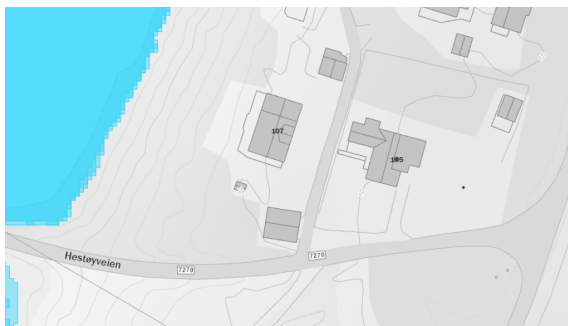
Eiendommen ligger ikke flomutsatt til
