# Tilstandsrapport

Enebolig

Bieskkångeaidnu 687, 9736 KARASJOK

Befaringsdato: 02.09.2024

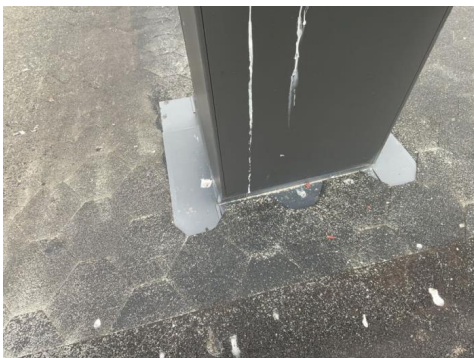
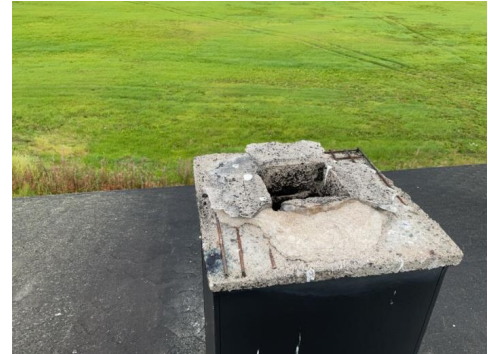
- Det er ikke tilfredsstillende bortledning av vann fra taknedløp ved grunnmur.
- Det er avvik:

mangler nedløpsrør

- Det må foretas tiltak for å lukke avviket.
- Det bør lages system for bortledning av vann fra taknedløp ved grunnmur.
- Tiltak:

Manglende nedløp må monteres, for å unngå vannet fra takrenne, skal få tilgang veggkonstruksjonen , nedløp som er monterert for høyt på veggen må forlenges, for å unngå vannsprut mot grunnmuren. Topphatt på pipe må monteres for å unngå vannlekkasje ned langs pipa

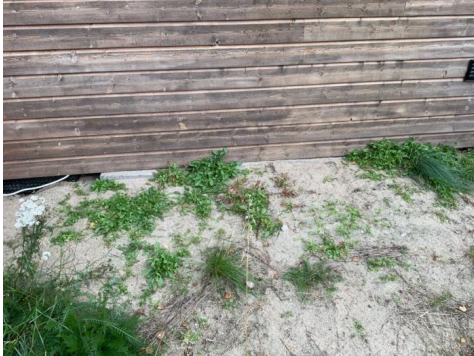
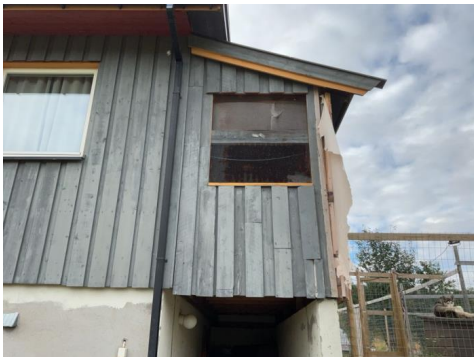
## ! TG 3 Veggkonstruksjon

- Det er ingen eller liten lufting i nedre kant av kledning mot grunnmur.
- Det er påvist andre avvik:

- Det må foretas tiltak for å lukke avviket.
- Andre tiltak:
- Lokal utbedring må utføres.

Veggen med manglende kledning bør ferdigstilles snarest, og den påbegynte utskiftingen av kledningen må fullføres. Det er også viktig at musesperre monteres for å hindre at skadedyr trenger inn i veggkonstruksjonen. Ytterkledningen ved veggen mot sør som er av trevirke , er monterert på utsiden av isolasjon på grunnmuren, kledningen som kan trekke til seg vann , må demonteres for å hindre potensielle skader i bakenforliggende isolasjon og grunnmur, kledningen byttes med eventuelt med grunnmurs-plater type Steni eller lignende . Dette vil bidra til å unngå vanninntrengning i utvendig isolasjon og grunnmur potensielle skader i bakenforliggende isolasjon .

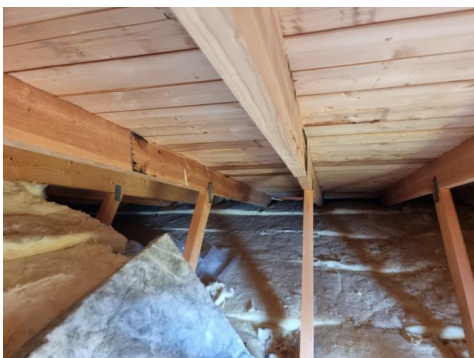
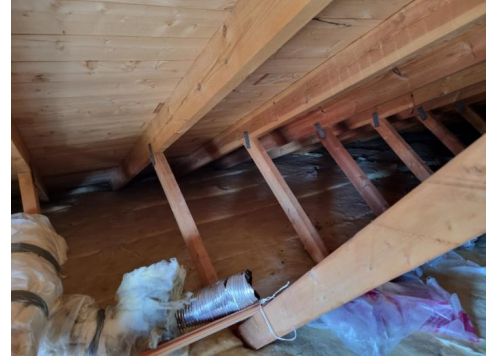
## TG 1 Takkonstruksjon/Loft

Takkonstruksjon med W-takstoler med kaldloft inpisert

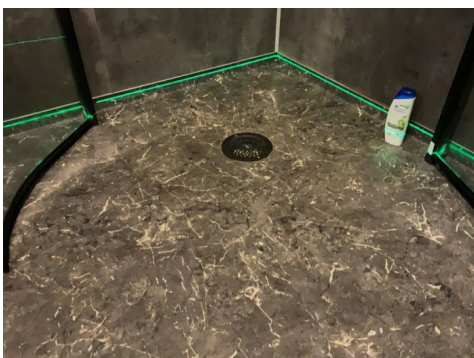
## HOVEDETASJE > BAD

### TG 1 Sluk, membran og tettesjikt

Plastsluk og vinylbelegg fra 2022

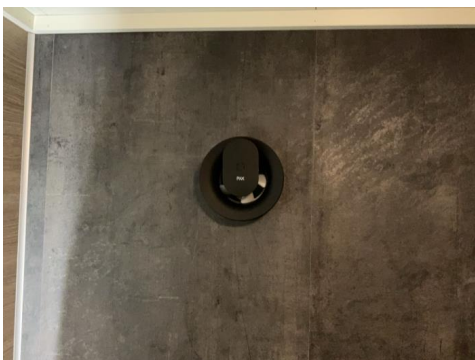
## HOVEDETASJE > BAD

### ! TG 1 Tilliggende konstruksjoner våtrom

- Tiltak:

Karmlister må monteres

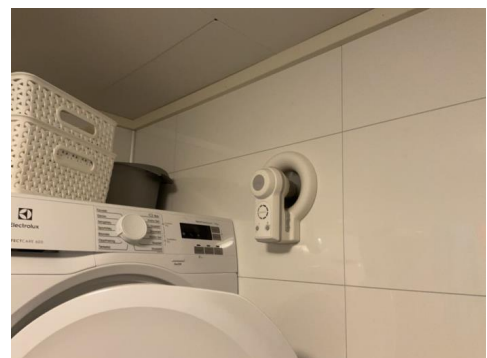
## UNDERETASJE > BAD/VASKEROM

### ! TG 1 Tilliggende konstruksjoner våtrom

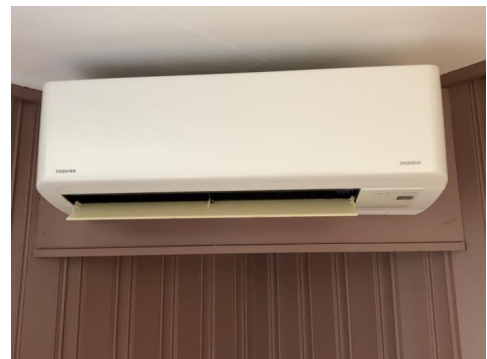
### TG 1 Andre installasjoner

Varmepumpe i stue, Ukjent årstall for monteringen, mangler dokumentasjon

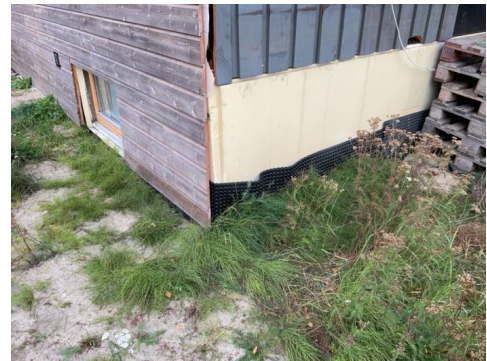
- Grunnmuren har sprekkdannelser.

Det er påvist noe sprekkdannelser i grunnmuren mor nord

sprekk i grunnmuren

Grunnmuren undersøkes nærmere og eventuelt sprekker tettes/pusses , for å unngå vanninntrenging i sprekker,

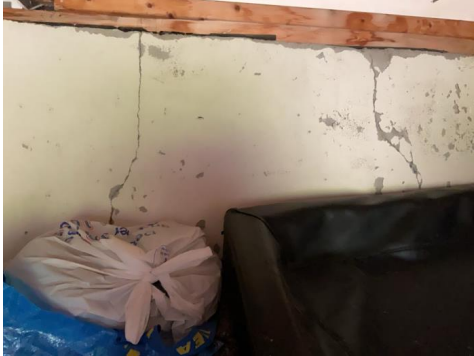
Det er påvist sprekker i pussen forstøtningsmuren

sprekker i mur ved inngang kjeller

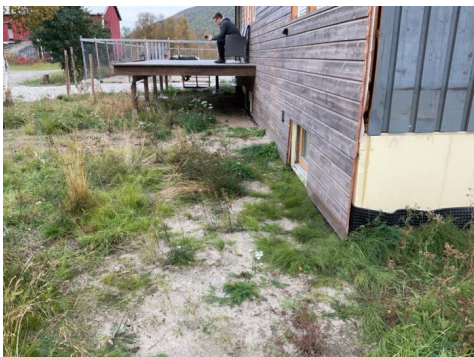
mot øst

## ! TG 3 Terrenghorhold

Boligen står i skrånet terreng. Mot sør er terrenget flatt. Det registreres ikke tilstrekkelig fall fra grunnmuren i dette området, som kan være utsatt for vanntilsig ved inngang sør.

Terrenget ved inngang (sør) er flatt, samt masser er fylt opp for høyt i forhold til kledningen og vinduer på ytterveggen av tre. Det er viktig at terrenget heller riktig i områder ved grunnmur/dekke, nemlig at det er helningsgrad ut fra grunnmuren. Overflatevann skal hurtigst mulig vekk for å unngå unødvendige fuktbelastninger på utvendig fuktsikring og drenering. Ideelt bør det i en avstand på ca. 3 meter være god helning vekk fra husets grunnmur.

Terrenget må justeres for å unngå tilsig av vann mot grunnmuren, samt utvendig vegg av ter g, samt inn vinduer

**Kostnadsestimat: 10 000 - 50 000**
