# Tilstandsrapport

Enebolig

Halvar Rasmussensvei 11, 8430 MYRE

Befaringsdato: 03.03.2025

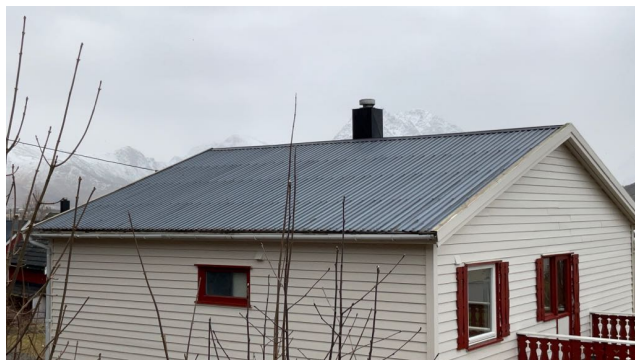
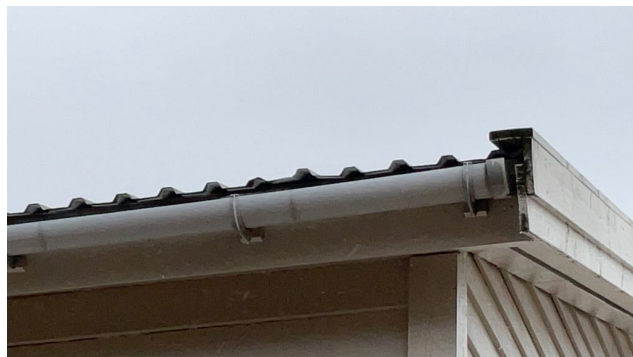
Takflate - fasade mot nord.

Metallplater med TRP-profil.

**Vurdering av avvik:**  
• Det er avvik:  
En del mosebegroing.

Fjerning av mosebegroingen på tekkingen.

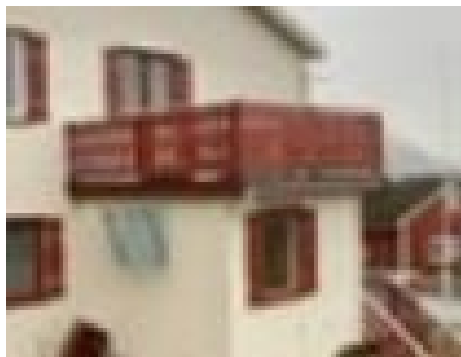
Takterrasse ved fasade mot vest.

- Rekkverk må monteres for å lukke avviket.

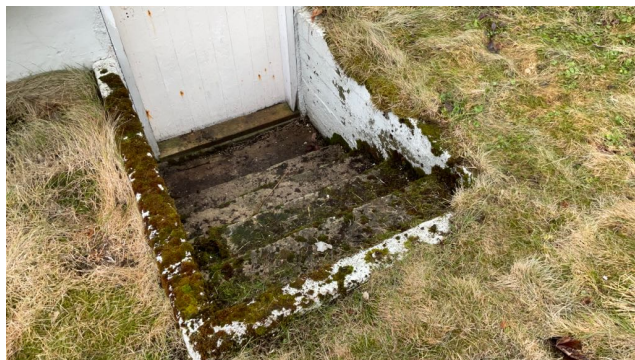
Trapp til kjellerplan.

- Rekkverkshøyder er under dagens forskriftskrav til rekkverk i trapper.
- Det er avvik:

Deler av rekkverk med råte, samt noe mangelfullt vedlikehold.

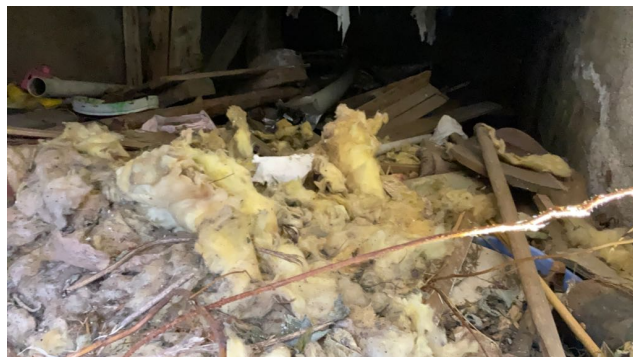
Diverse "skrot" på grunnen.

Utførelse av stubbloft.

Forbedre ventilering.

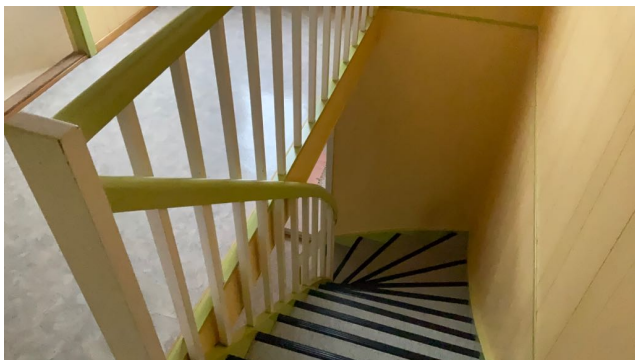
- Håndløper bør monteres, men det var ikke krav på byggetidspunktet.
- Det er ikke krav om utbedring av rekkverkshøyder opp til dagens krav.
- Det er ikke krav om utbedring av åpninger opp til dagens krav.

Trapp sett fra hovedplan.

Trapp sett fra 2. etasje.

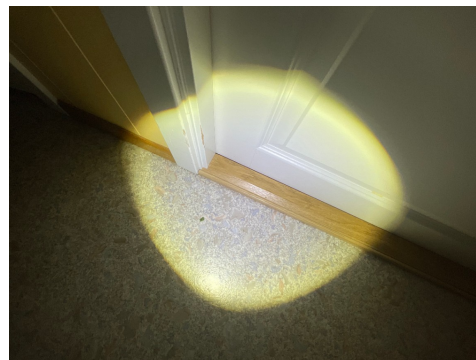
Tett dørterskel.

Løsning for tilluft bør kompletteres - enten med ventil i dør eller spalte under dør.

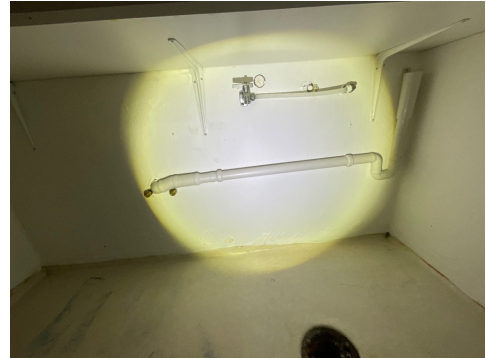
Rommet har fått tilstandsgrad TG3 på grunn av at det er bygget etter byggeforskrift før 1997 - dette er ikke ensbetydende med at rommet ikke kan brukes, men tilstanden bør overvåkes for å unngå fuktskader.

Utsnitt av vaskerom.

Utsnitt av installasjon for vaskemaskin - vegg mot badrom.

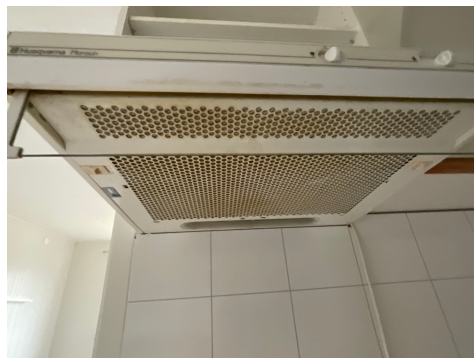
Kjøkkenventilator.

Utbedring av ventilator - alternativt fornying.

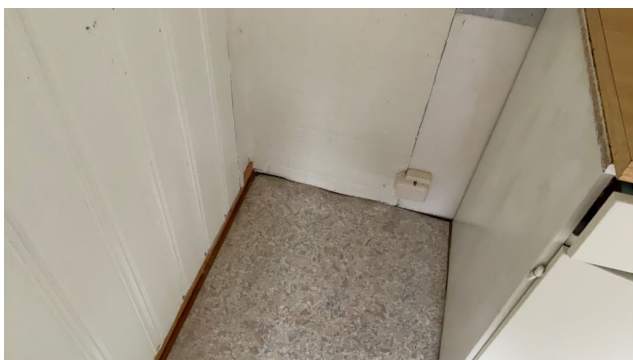
Nisje for komfyr.

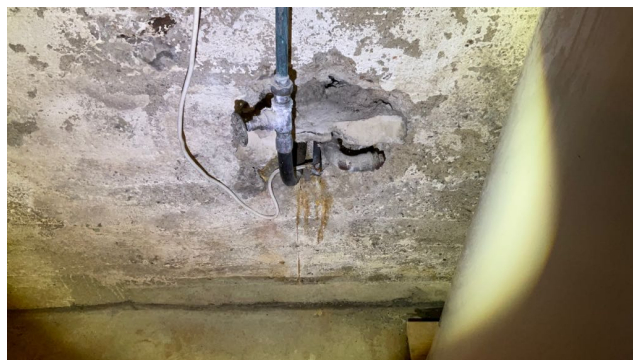
Vannledninger av kobber og plastbelagte kobberledninger (Cutelex).  
Stengeventil i kjeller.  
Utvendig vannpost.

Stengeventil i kjeller.

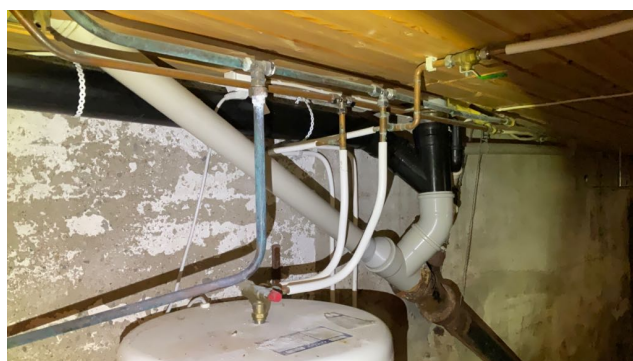
Utsnitt av røropplegg i kjeller.

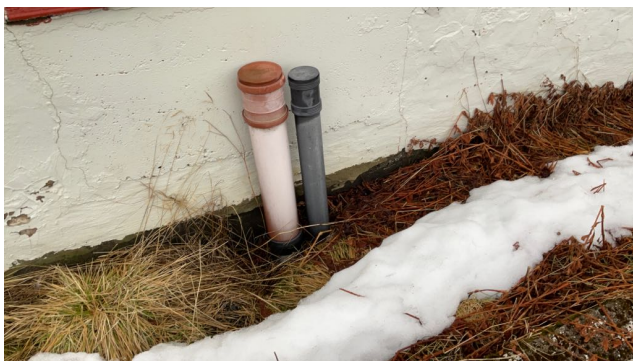
Avløpsrør av plast og soil/støpejern.  
Lufteledning med åpen avslutning på kryploft.  
Spylepunkt utomhus.

Spylepunkt utomhus.

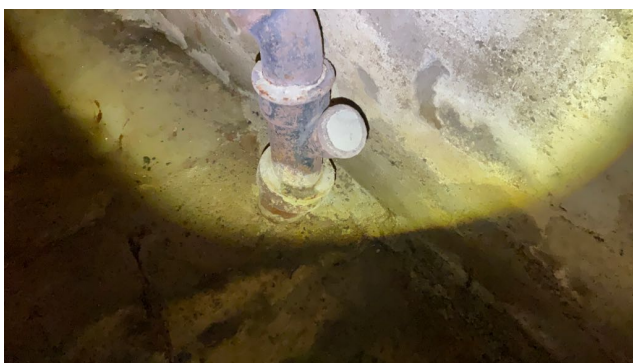
Avblindet spylepunkt innomhus.

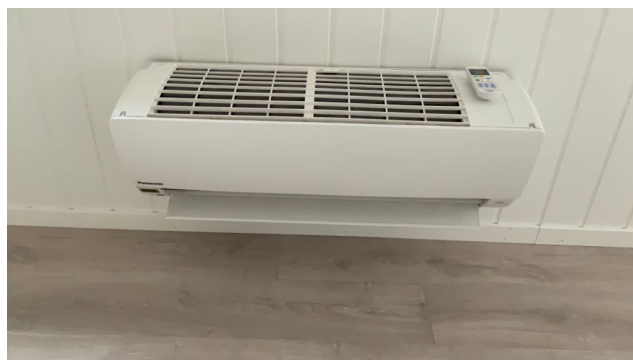
Innerdel på vegg i stue på hovedplan.

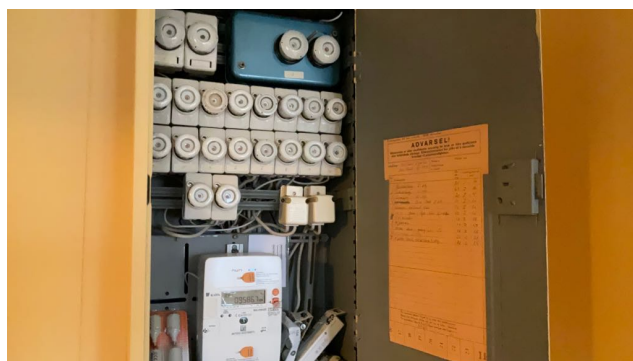
**Ja Det bør utføres en utvidet kontroll med bakgrunn i "åpne spørsmål" i det foran nevnte.**

Elektrofordeler.

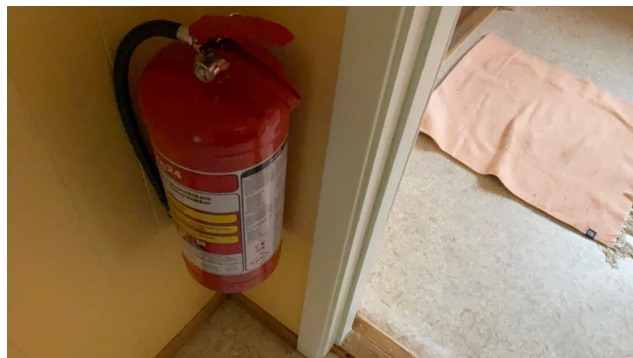
Brannslukker på hovedplan.

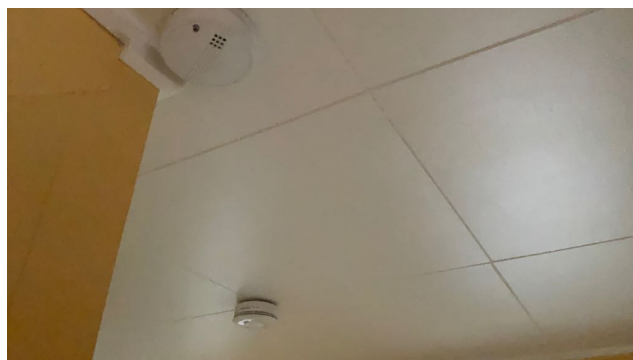
Røykvarsler.
