# Tilstandsrapport

Enebolig

Ildskogveien 229, 9700 LAKSELV

Befaringsdato: 19.02.2025

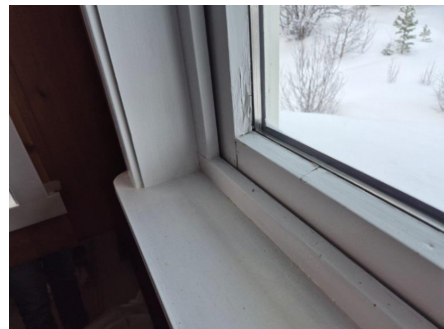
Oppsprekking i maling i vinduer i loftsstue.

Oppsprekking av maling i vinduskarm.

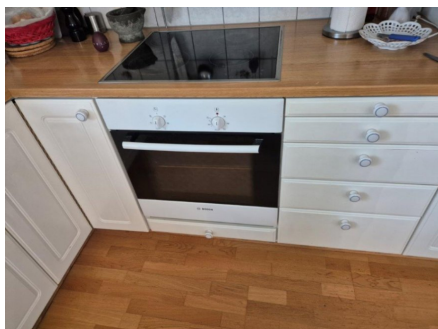
Kjøkkeninnredning med profilerte fronter.

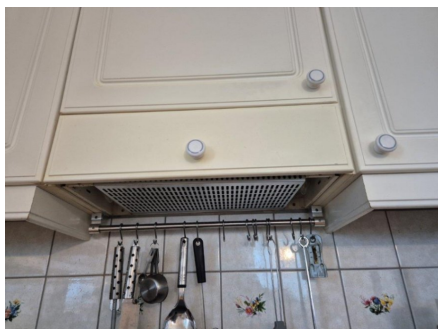
Kjøkkenventilator

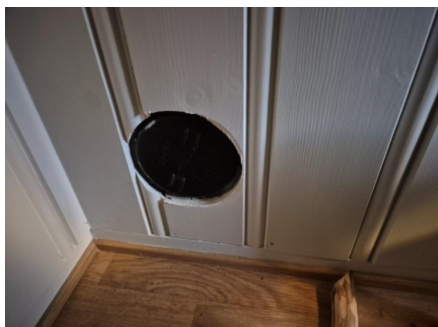
Stakeluke i vegg i bod i u.etg..

- Det er ikke behov for utbedringstiltak siden anlegget fungerer i dag, men ut ifra alder kan skader plutselig oppstå på eldre anlegg.

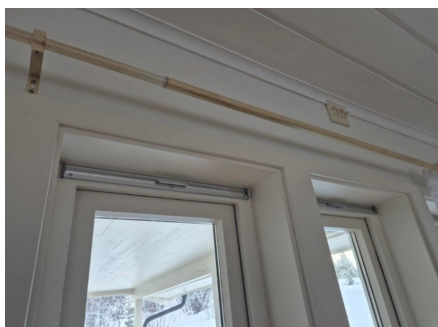
Ventiler i vinduer.

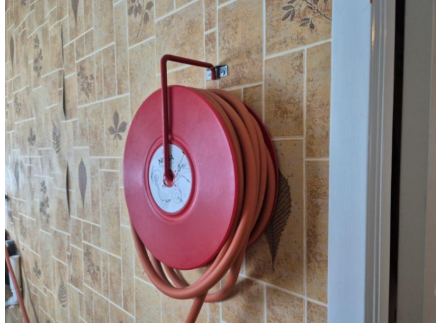
Brannslange
