# NAF Bruktbiltest

**Testdato**  
07.05.2026

Bilmerke	Volkswagen	Motorstørrelse	1968 cm <sup>3</sup>
Modell	TRANSPORTER	Motoreffekt	110 kW
Type	7J0	Aksler i drift	2
Registreringsnr.	KT97025	Drivstofftype	Diesel
Understellsnr.	WV1ZZZ7HZJH203882	Kjøretøygruppe	315
Km.stand.	257815	Bruktimportert	Nei
Farge	Sølv	Registreringsår	2018
Karosseritype	Integrert førerhus	Registrert første gang	17.08.2018
		Frist for neste EU kontroll	30.05.2026

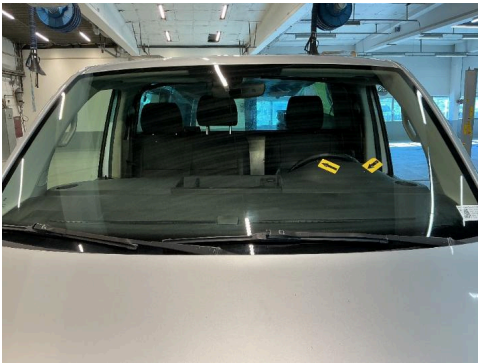
103. Glassruter.

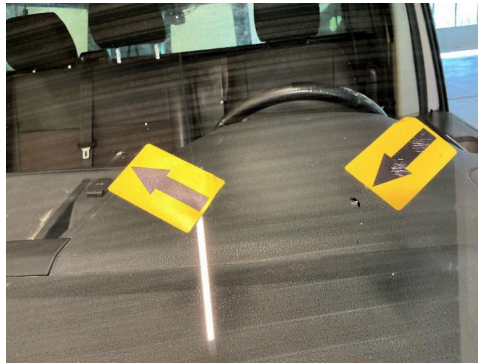
**R** 104. Glassruter.

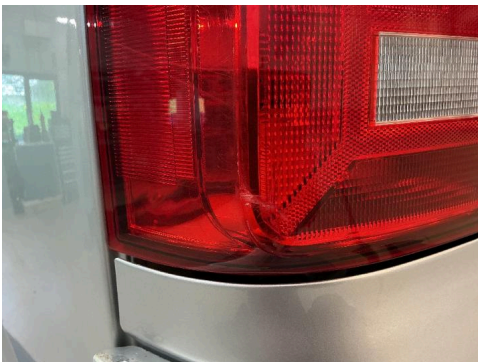
106. Lykter/lys - tilstand.

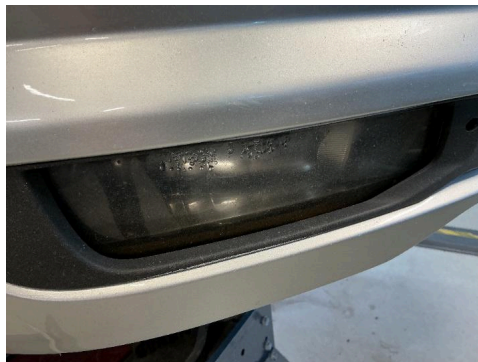
**R** 107. Lykter/lys - tilstand.
