# Tilstandsrapport

📍 Jøkelfjordveien 751, 9163 JØKELFJORD

# gnr. 7, bnr. 19

Rapportdato: 12.05.2023

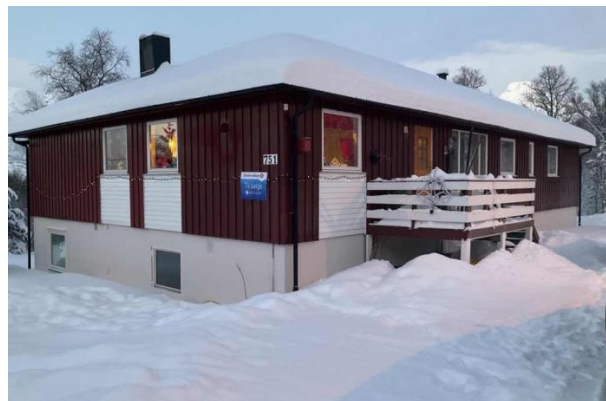
fasade sør og øst

bindingsverkskonstruksjon fra byggeår og stående bordkledning.

- Det må foretas tiltak for å lukke avviket.

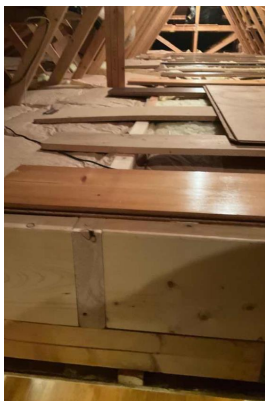
W-takstoler i tre. Eier opplyser at undergurt er etterisolert

kaldt loft med isolert undergurt

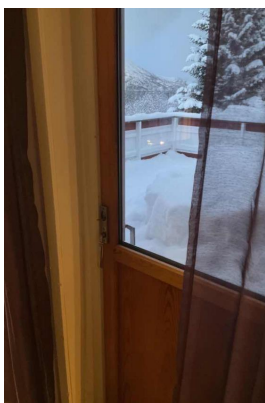
Balkongdør til liten balkong 1. etasje

Teak hovedytterdør fra byggeåret i sokkel, teak ytterdør vaskeromsinngang, teak balkongdør til liten balkong 1. etasje, og lakkert balkongdør i tre fra soverom, malt balkongdør fra stue.

- Andre tiltak:
- Kondensering på enkelte glass har medført fuktskader i treverk som kan medføre utskiftningsbehov av enkelte vinduer/dører.
- Det bør gjøres tiltak for å bedre ventilering av rommet.

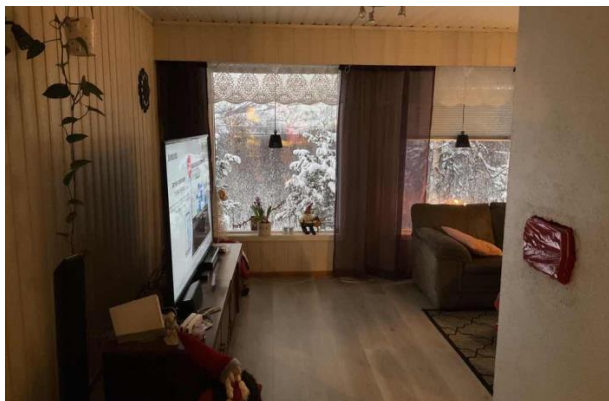
stue 1. etasje

Parkett på gulv Laminat på gulv Betonggulv Belegg på gulv trepanel malte plater betongvegg trepanel og himlingsplater. Fra diverse årstall noe fra byggeår og noe av nyere dato og noe er helt nytt.

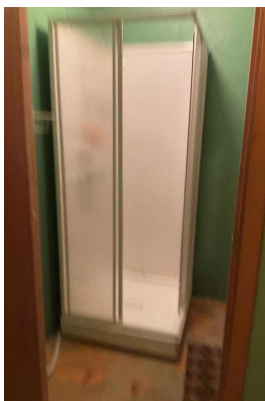
byggeforskrifter fra før 1997 og ingen dokumentasjon.

ingen fuktsikring på golv i dusjrom

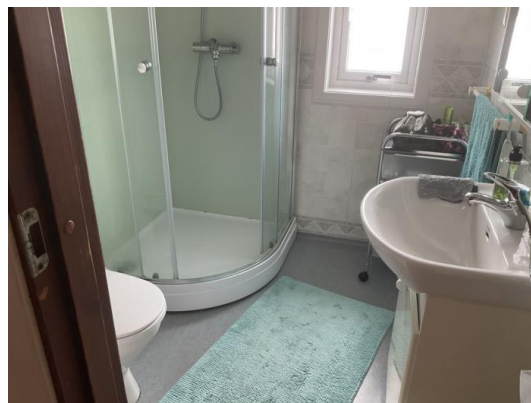
bad nr 1 1. etasje

tekniske forskrifter i perioden 1997-2010. ingen dokumentasjon.

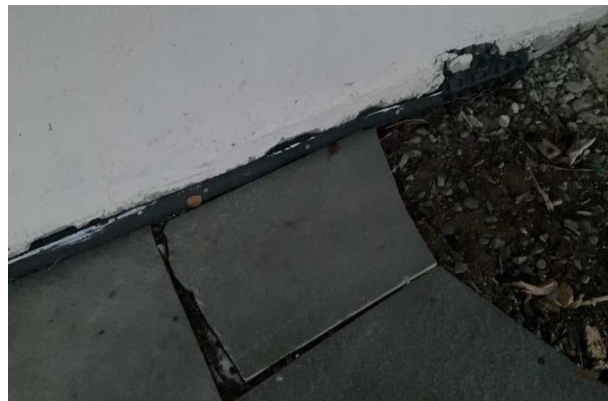
grunnmursplast påvist

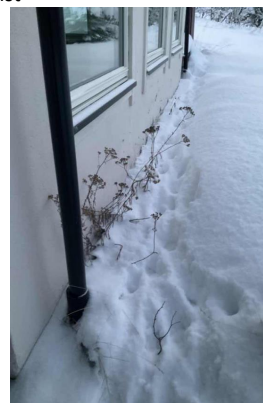
taknedlsøp ført ned i drens

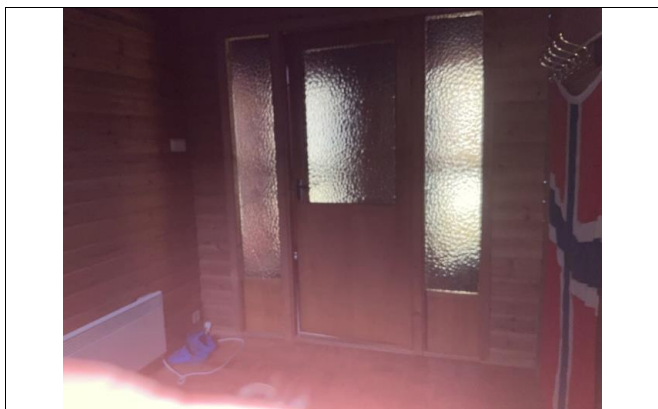
inngangsparti fra byggeåret
