# Tilstandsrapport

Enebolig

Bakkegaten 8, 4400 FLEKKEFJORD

Befaringsdato: 20.10.2025

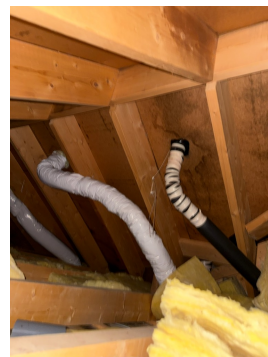
! TG 2

### Nedløp og beslag

Generelt anbefales det tilsyn av loft for kontroll av takgjennomføringer/beslagsløsninger mm, spesielt høst/vinter ved kraftig nedbør/snø. Med dagens ekstremvær som tidvis oppstår så er disse punktene spesielt utsatte for mindre lekkasjer/fukt.

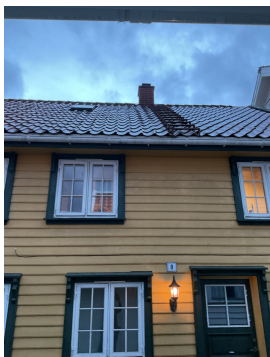
## ! TG 2 Veggkonstruksjon

Det er trekledning og bindingsverk. Enkelte vegger har original laftevegg.

Det ble observert råteskader på kledning og listverk.

- Det er ingen eller liten lufting i nedre kant av kledning mot grunnmur.
- Det er påvist spredte råteskader i bordkledningen.
- Det er avvik:

Yttervegg mot nabo må undersøkes nærmere.

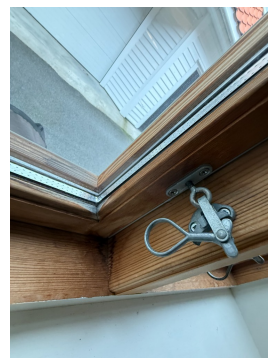
## ! TG 3 Vinduer

Malte trevinduer med 2 lags glass fra 1998.

- Det er påvist avvik rundt innsettingsdetaljer.
- Det er påvist vinduer med fukt/råteskader.
- Karmene i vinduer er slitte og det er sprekker i trevirket.

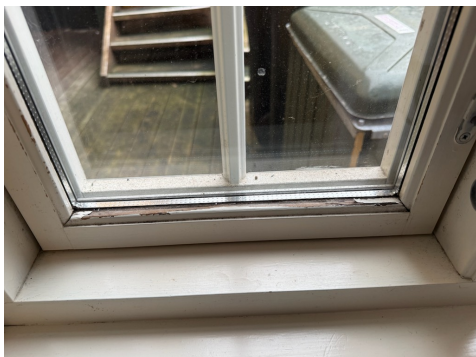
## ! TG 3 Dører

Ytterdører ble funksjonstestet for heng i karmen og dørsvill.

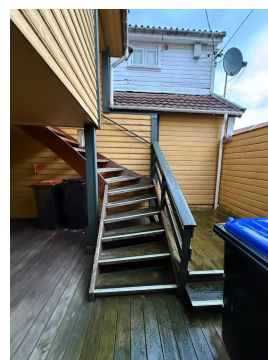
## ! TG 3 Utvendige trapper

Utvendig trapp opp til 2 etasje i tre.

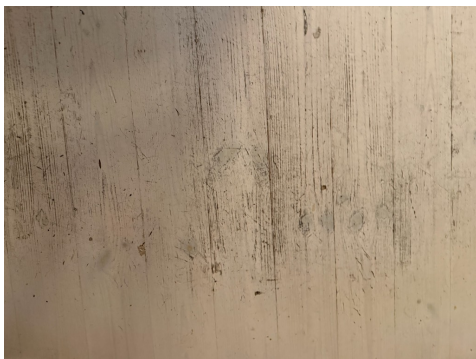
## ! TG 3 Etasjeskille/gulv mot grunn

Etasjeskille av tre.

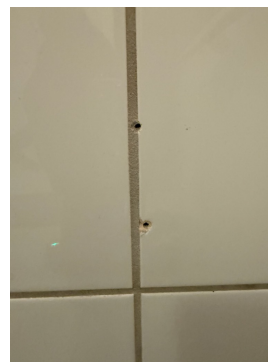
## ETASJE 2 > BAD

### ! TG 2 Overflater Gulv

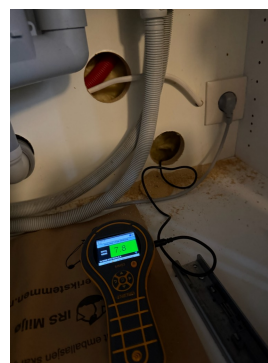
### ! TG 1 Tilliggende konstruksjoner våtrom

Hulltaking er foretatt i tilstøtende rom som er kjøkken. Det var ingen unormale forhold på befaringen dagen.

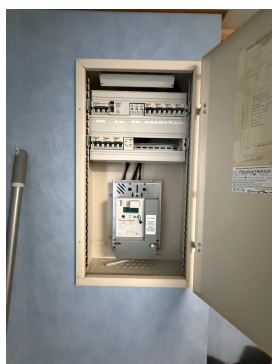
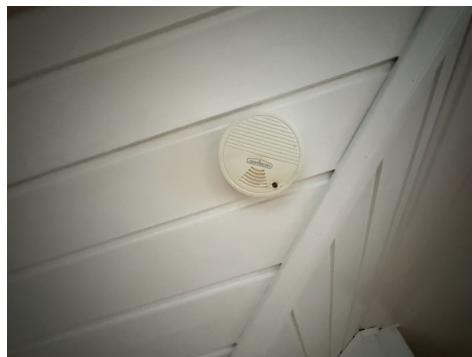
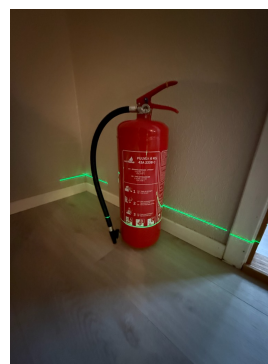
## ! TG 3 Utstyr for varsling og slukking av brann

1. Er det mangler for brannslukningsutstyr i boligen iht. forskriftskrav på søknadstidspunktet, men minst Byggeforskrift 1985?  
**Nei**
2. Er det mangler på røykvarsler i boligen iht. forskriftskrav på søknadstidspunktet, men minst Byggeforskrift 1985?  
**Ja Røykvarsler mangler i 1 etasje. Det må monteres røykvarslere.**
3. Er det skader på brannslukkingsutstyr eller er apparatet eldre enn 10 år?  
**Nei**
4. Er det skader på røykvarslere?  
**Nei**
