# Tilstandsrapport

Enebolig

Finnesveien 1, 9802 VESTRE JAKOBSELV

Oppdragsnr.: 22025-1171

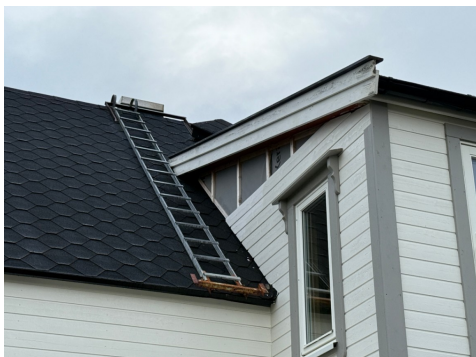
Mangler bordkledning

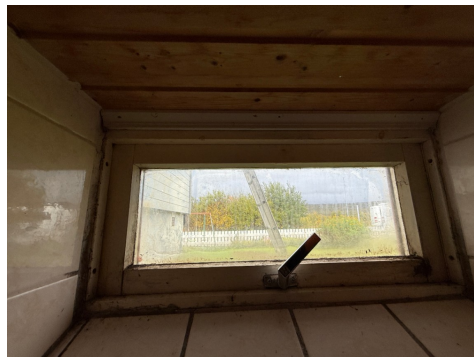
Vindu på badet i kjeller

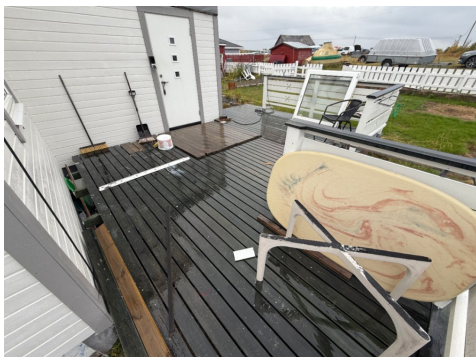
Terrasse

Løst terrassebord bør festes for å unngå snublefare og videre skade på konstruksjonen.

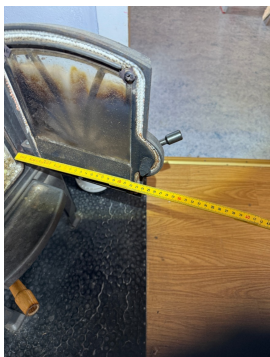
Avstand fra luke på vedovn og gulv for

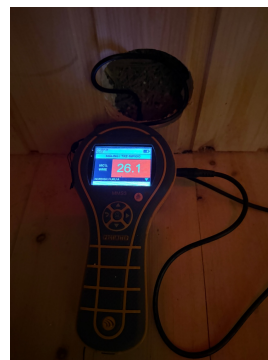
Fuktmålinger i treverk under gulvet

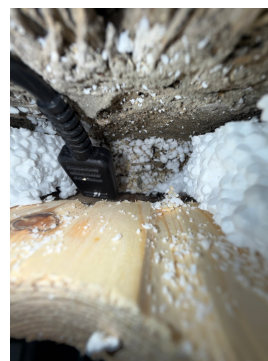
Pigger i treverk under gulvet

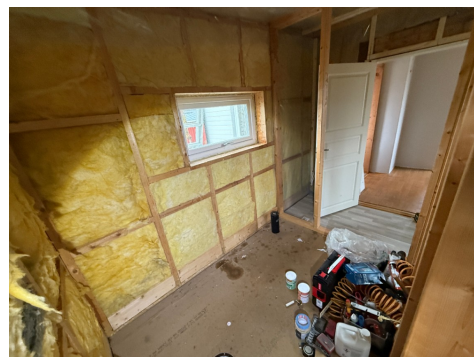
Baderommet

- Våtrommet må totalrenoveres. Alle forhold med tettesjikt, våtsone, sluk m.m. må dokumenteres.

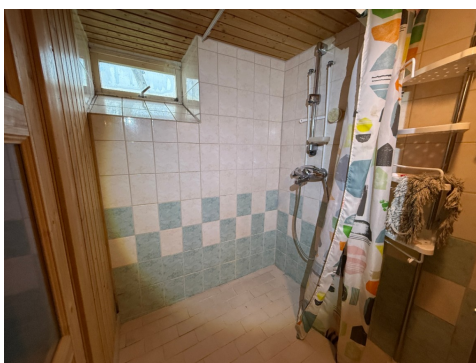
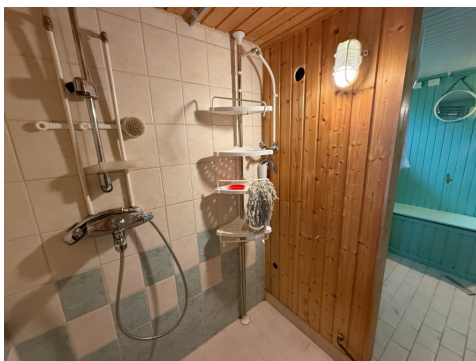
Dusjrom

- Våtrommet må totalrenoveres. Alle forhold med tettesjikt, våtsone, sluk m.m. må dokumenteres.
- Manglende oppgradering av våtrommet medfører høy risiko for at konstruksjonene ikke vil tåle vanlig bruk av vann eller lekkasjer. Dette kan føre til fuktskader på tilstøtende konstruksjoner.

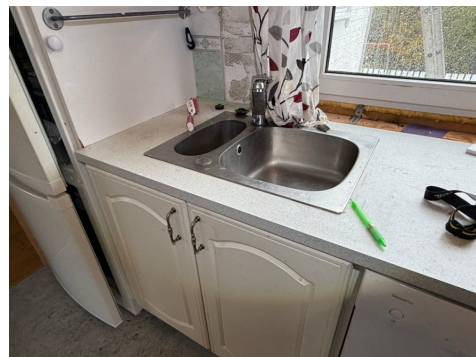
Kjøkkenservant

Manglende fliser bak servanten bør ettermonteres for å opprettholde funksjon og estetikk.

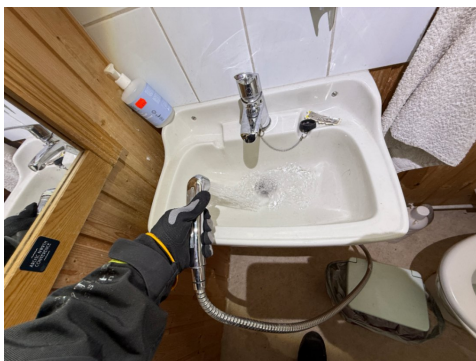
Servant med hånddusj

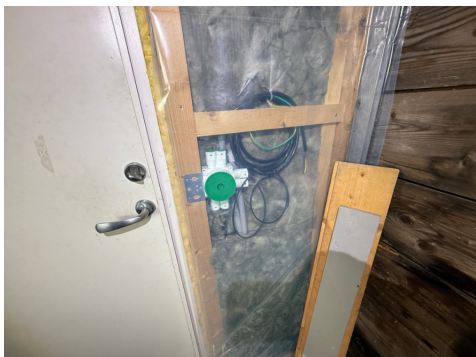
Uferdig installasjon

Kostnadsestimatet er for ferdigstilling/tilkobling av det eksisterende anlegget. Det er ikke medtatt kostnad for utvidelse av anlegget til de rom eller deler av rom som i dag ikke har elektrisk anlegg. Dette vil være naturlig del av kostnader ved oppussing av boligen generelt. Det anbefales at det rådføres med godkjent elektroinstallasjonsvirksomhet for å anslå pris på komplett elektrisk anlegg inkl. utvidelse til de rom eller deler av rom som i dag ikke har elektrisk anlegg.

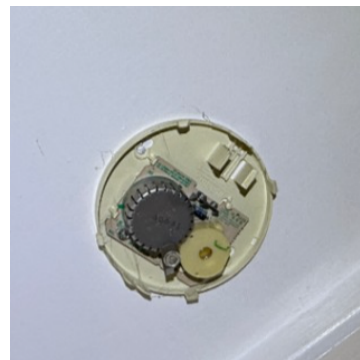
Røykvarsler i 1. etasje
