# SALGSOPPGAVE

**SKOGSVEGEN 11A**

**8660 MOSJØEN**

# Tilstandsrapport

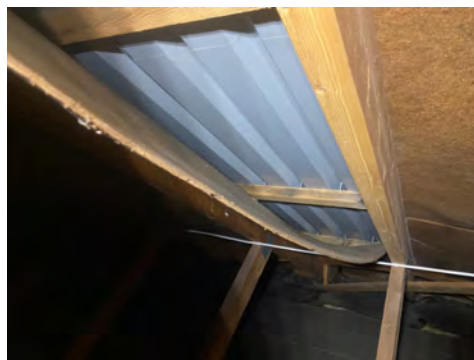
SU- plater/undertak som har løsnet fra taksperre.

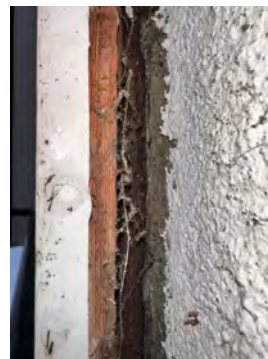
Lite til ingen lufting bak kledning.

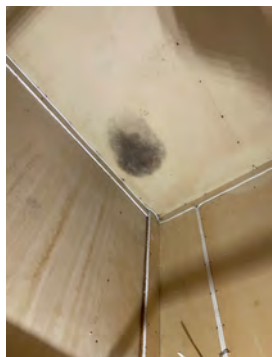
Svertesopp mot taket

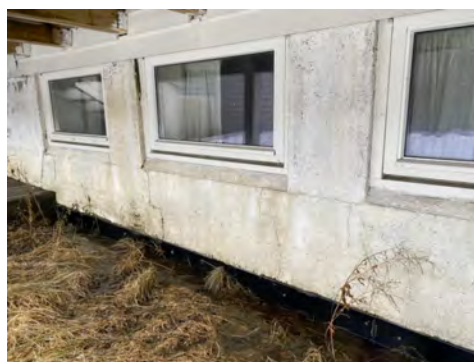
Vinduer til stue i kjelleretasje.

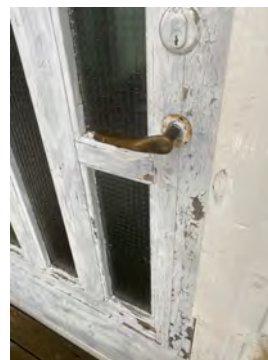
Værslitt overflate.

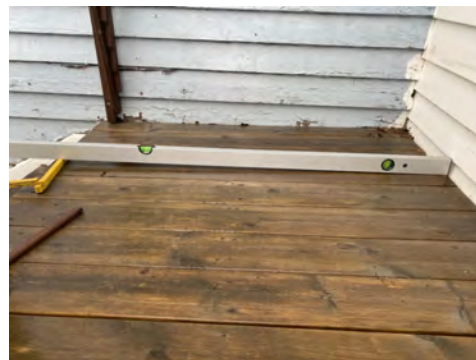
Synlige skjevheter.

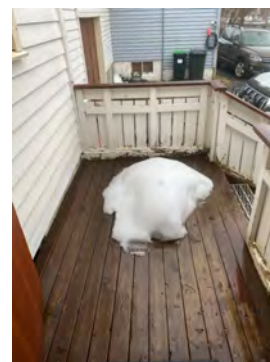
Værslitte rekkverk og platt .

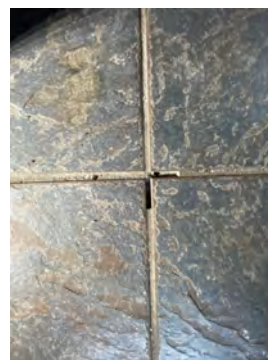
Løse fuger på flisene.

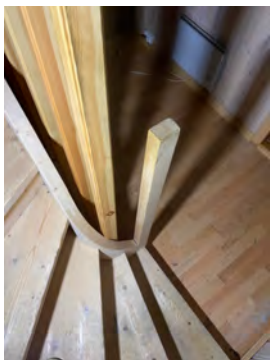
Mangler avslutning på spilevegg som fungerer som rekkverk.

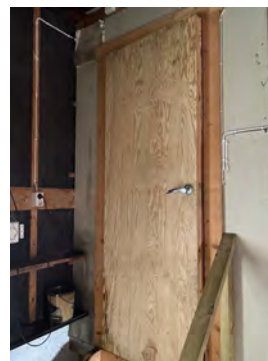
arasjedør med finerplate.

Kostnadsestimat er satt til bytte av dør til godkjent dør mellom garasje og bolig.

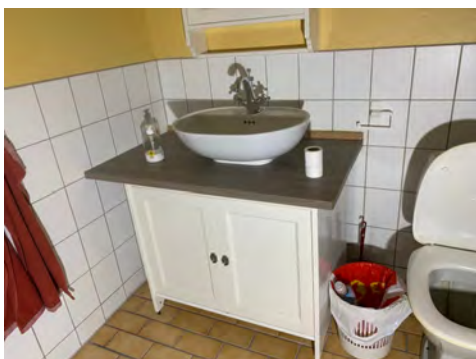
Innredning med toppskålservant.

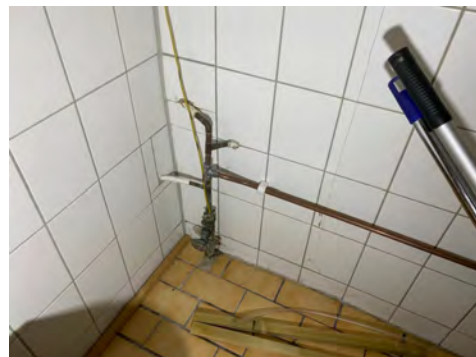
Synlig røropplegg.

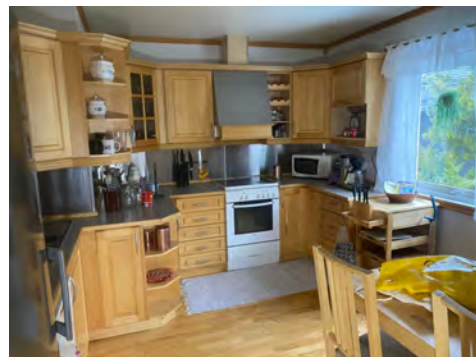
Innredningen har noe bruksslitasje og skadede overflater.

Kjøkken.

Skadede og fuktutsatte deler av kjøkkeninnredningen bør utbedres eller skiftes ut for å hindre ytterligere forringelse og redusere risikoen for mugg- og råteskader.

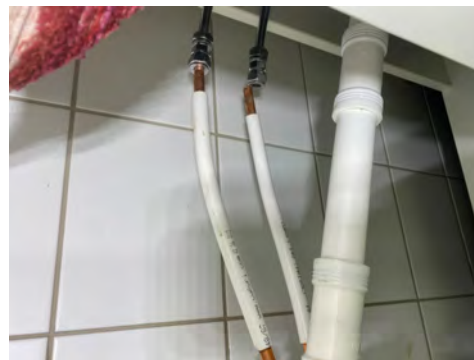
Åpne vannrør uten blanding.

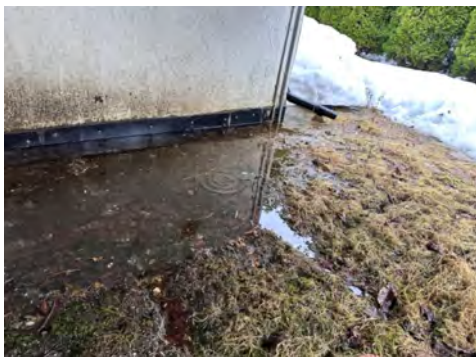
Det er registrert fall mot boligen. Stedvis mye stående vann mot grunnmur.

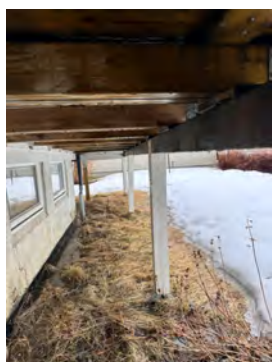
Tilnærmet flatt under balkong.

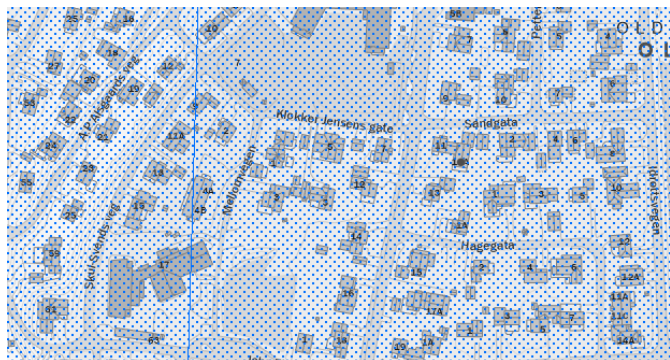
Risiko for marin leire i henhold til kartportalen NGU (aktsomhetskart).

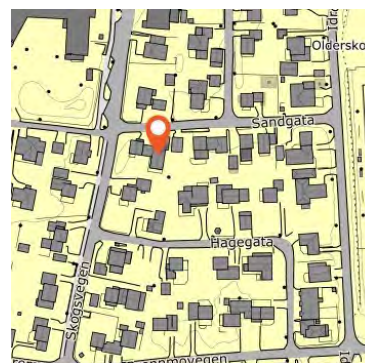
Ifølge kart fra NGU ligger området i en sone med aktsomhetsgrad på moderat til lav.

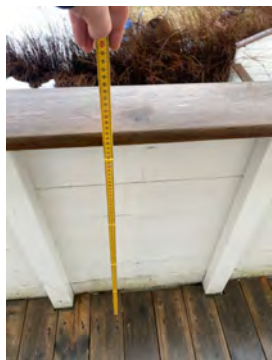
Høyde balkong rekkverk.

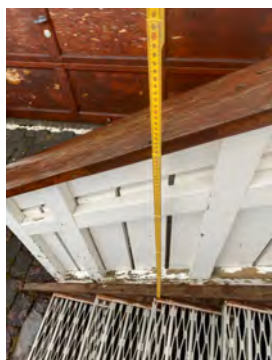
Høyde rekkverk på trapp ved entre.

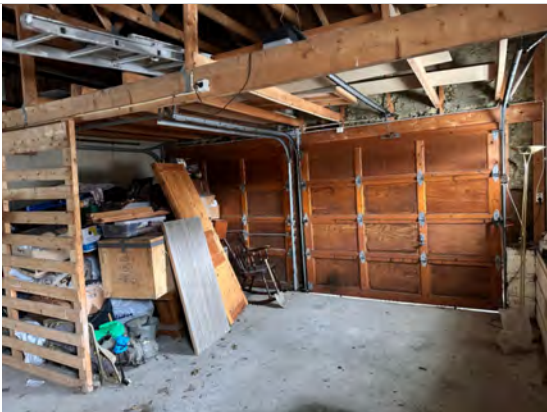
I henhold til NS punkt 21.6. Gis det en helhetsvurdering av garasjen TG 3.

Innvendig garasje.
