# SALGSOPPGAVE

**DREVJAVEGEN 68**

**8664 MOSJØEN**

# Tilstandsrapport

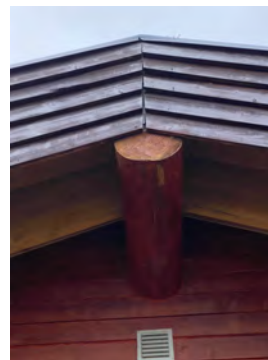
Vindski/vindbord i taknesen ved raftkassen er påvist fuktskadet. Stedvis store glipper i sammenføring vindskier.

Glippe i sammenføring vindskier.

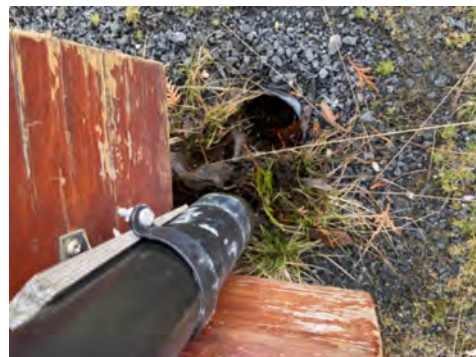
Manglende tilkobling av nedløpsrør til grunn.

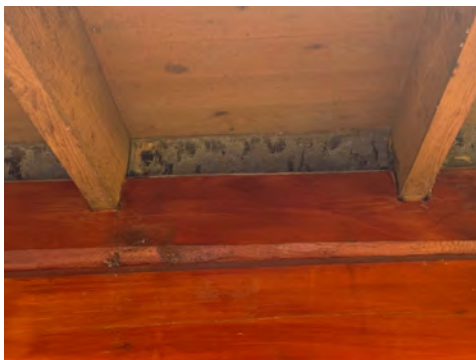
Det er registrert åpninger i netting flere steder mot raft.

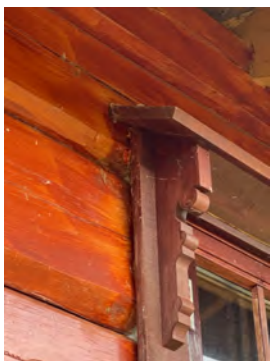
Bygningen har malte trevinduer med 2-lags glass. Vinduer mangler beslag over vannbrett samt under vinduene, noe som gir en skadeutsatt løsning med økt fare for lekkasje rundt vinduene og i konstruksjonen. Det er benyttet fugemasse som utvendig tetting. Det må påregnes noe vedlikehold og at enkelte vinduer må skiftes ut.

Manglende beslag over vannbrett.

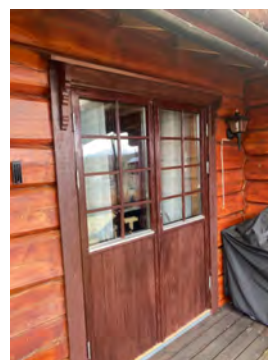
Bygningen har malt balkongdør i tre.  
Døren har normal slitasje iht. alder.

Balkongdør.

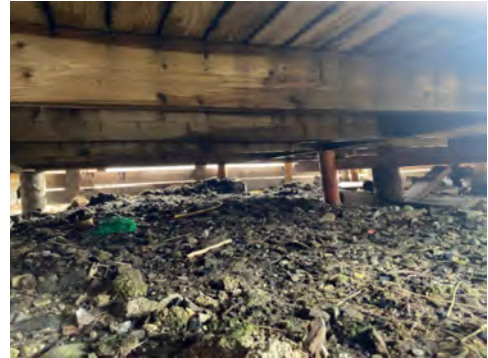
Fundamentering.

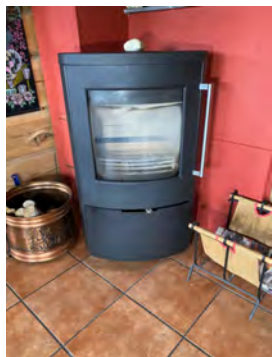
Vedovn.

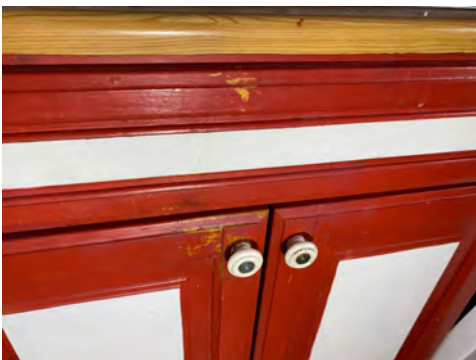
- Det er påvist andre avvik:
- Det er påvist svertesopp mot listen mellom benkeplate og vegg. Innredningen har noe slitasje. Innredningen er montert direkte mot tømmervegger.

Innredningen har noe bruksslitasje.

Det bør gjennomføres grundig rengjøring og eventuell behandling av svertesopp for å hindre videre vekst og skade på materialene.

Montering direkte mot tømmervegger kan medføre økt risiko for skjevheter grunnet bevegelser i veggene, og forholdet bør følges opp for å unngå funksjonelle problemer eller skader på innredningen.

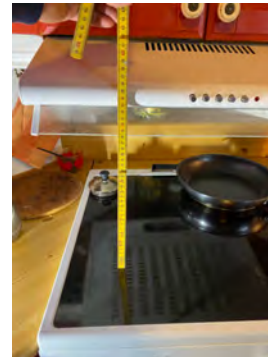
Ventilator er plassert nærmere komfyr.

Ventilatoren bør plasseres minimum 50 cm over platetoppen for å redusere risikoen for varmebelastning og sikre tilstrekkelig effektivitet ved avtrekk. Feil plassering kan føre til redusert funksjon og økt slitasje på ventilatoren.

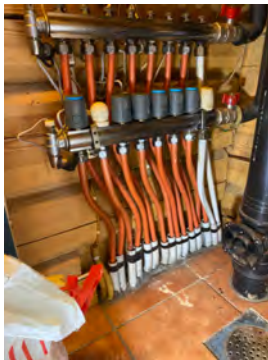
- Det er påvist tegn på lekkasjer rundt rørkoblinger.
- Mer enn halvparten av forventet brukstid er passert på anlegg for vannbåren varme.

Det er registrert lekkasje og irr på rør. Anlegget avgir mye støy ved bruk.

Vannbåren varme.

- Det er ikke behov for utbedringstiltak siden anlegget fungerer i dag, men ut ifra alder kan skader plutselig oppstå på eldre anlegg.
- Anlegget må sjekkes av fagperson, som må utføre eventuelle tiltak på anlegget.

Kostnadsestimat gjelder ytterligere undersøkelser, samt utbedring av lekkasje på rør.

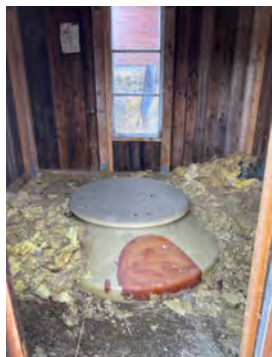
Levetid til en tank i glassfiber/betong varierer, men vanligvis mellom 20 - 40 år, avhengig av installasjon, vedlikehold, materialkvalitet m.m. Miljøfaktorer som jordtype, fuktighet og kjemisk innhold i avløpsvannet kan også påvirke hvor lenge septiktanken varer.

Tank i glassfiber.

Det anbefales jevnlig kontroll og vedlikehold av tanken for å forlenge levetiden og redusere risikoen for lekkasjer eller funksjonssvikt.

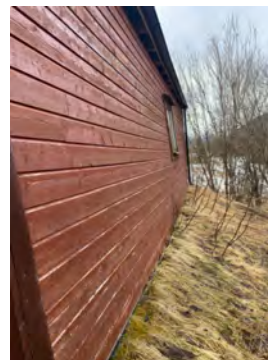
Skjevheter vegg på carport .

Det bør gjennomføres tiltak for å stabilisere massene ved carport/garasje for å hindre videre bevegelse. Konsekvensen av manglende utbedring kan være setningsskader på konstruksjonen/utglidning av grunn, redusert sikkerhet og økt risiko for skader på bygning og omkringliggende arealer.

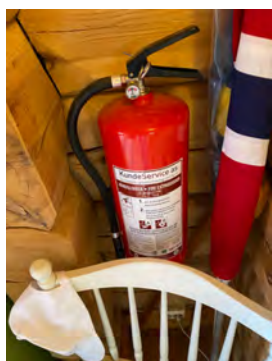
Brannslukkerapparat fra 2014.

Brannslukningsapparatet bør kontrolleres av fagperson og eventuelt byttes ut for å sikre at det fungerer som påkrevd ved brann, da eldre apparater kan ha redusert effekt og ikke oppfylle dagens krav.

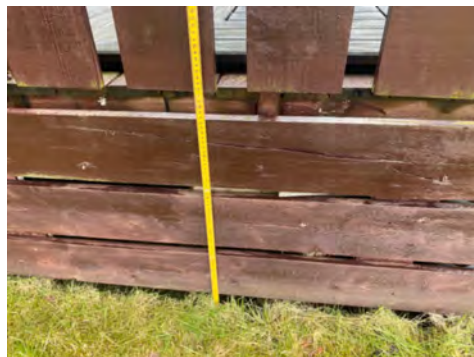
Rekkverket er for lavt i forhold til dagens krav til rekkverkshøyder. Krav til 1 m rekkverk gjelder alle terrasser, balkonger, altaner og avsatser eller tilsvarende som ligger mer enn 0,5 meter over bakkenivå.

Rekkverket bør forhøyes til minimum 1 meter i henhold til gjeldende forskrifter for å redusere risikoen for fallulykker og ivareta personsikkerheten.
