# Tilstandsrapport

Enebolig

Solbakken 26, 9152 SØRKJOSEN

Rapportdato: 19.05.2026

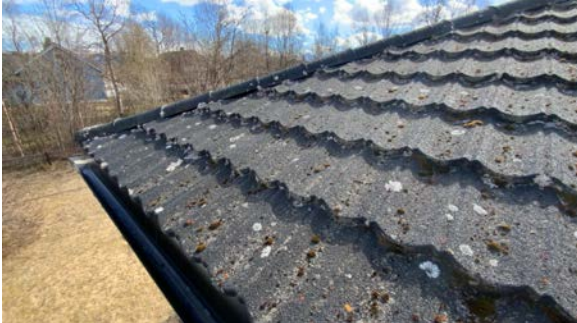
Mosegrodd

Taktekke rengjøres for å hindre skader.

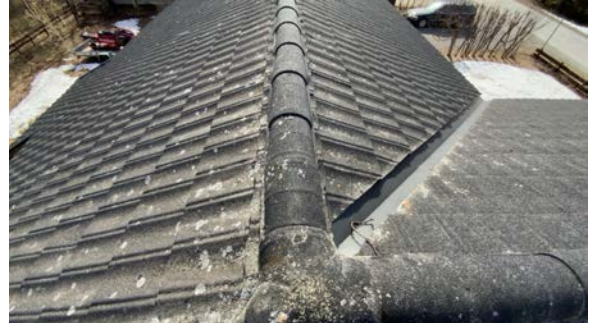
Mosegrodd

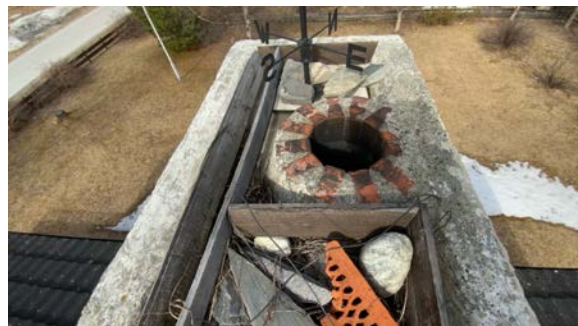
- ! **Utvendig > Pipe, luftehatt og takstige** [Gå til side](#)
- Det er avvik:
- Feieplattform er for lav, det brukes stige idag.
- Mangler topphatt på pipe

Mangler topphatt.

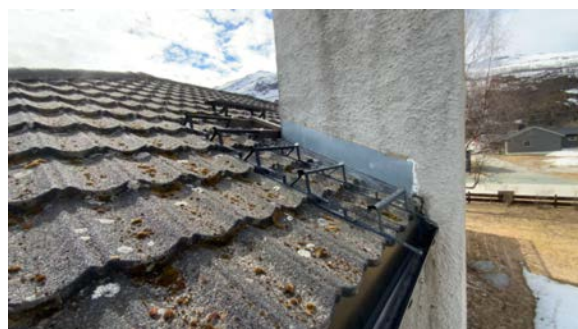
Takstige og plattform, plattform for lav.

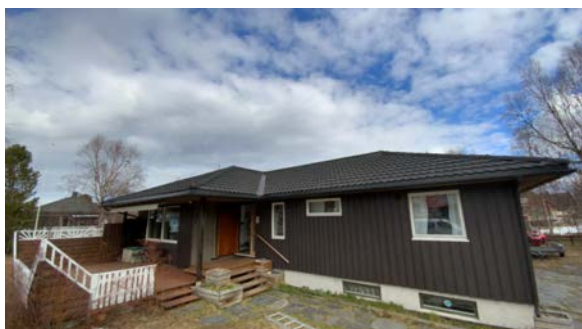
Ingen snøfangere

- Det er ikke krav om utbedring av snøfangere opp til dagens krav.

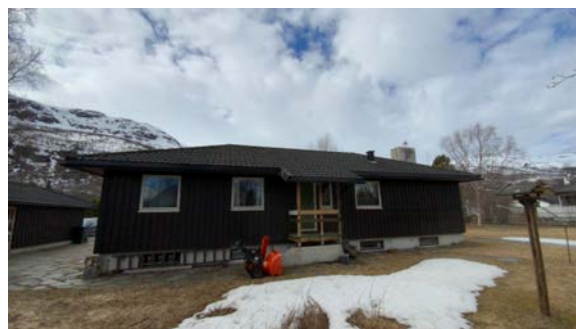
Ingen snøfangere

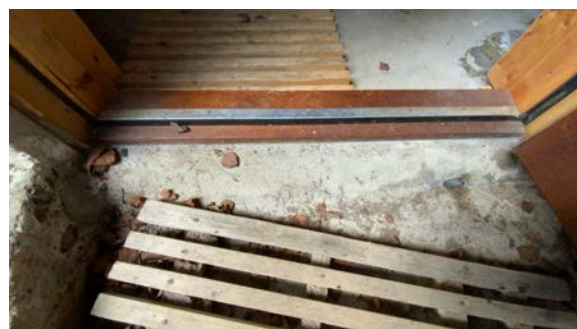
Mangler beslag.

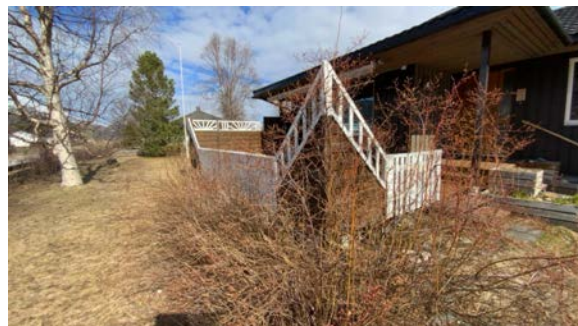
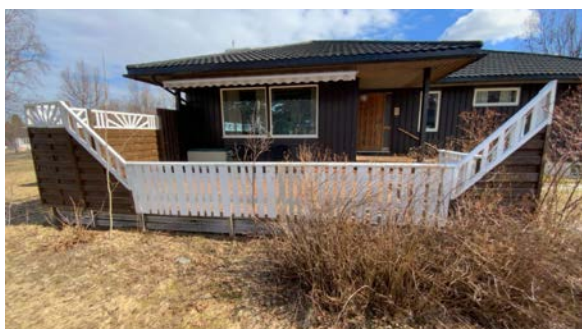
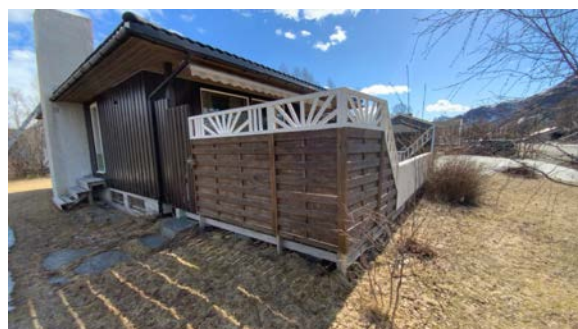
## TG 2 Inngang vaskerom

Slitt overflate

Åpninger i rekkverk bør gjøres mindre for å forhindre fallskader.

Rekkverk bør forhøyes for å forhindre fallskader.

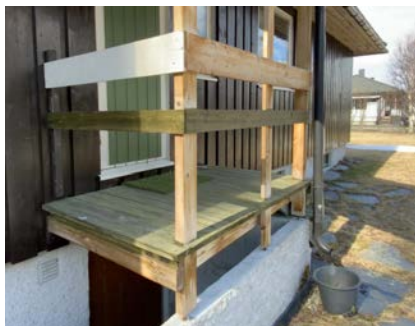
Inngangstrapp

Det er registrert slitasje/skader på trapp.

Etablere frostfri fundamenter.

Skadet trevirke bør skiftes ut.

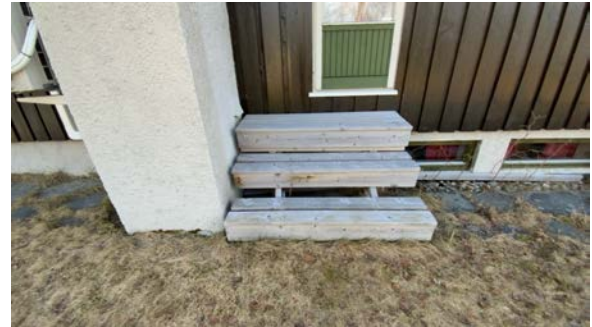
Mangler rekkverk

Montere rekkverk, dette for å hindre fallskader.

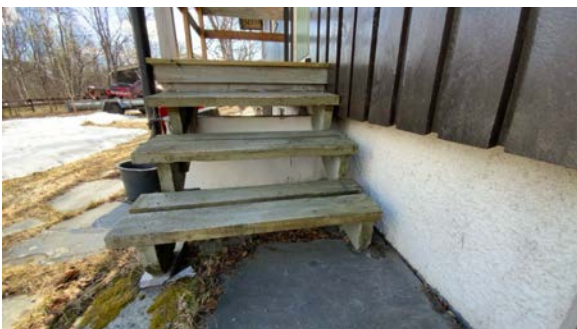
Forskjellige trinnehøyder

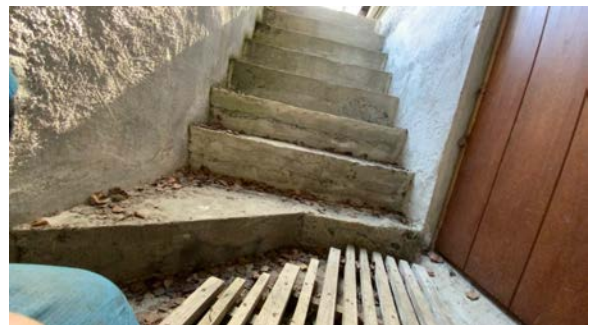
Forskjellige trinnhøyder, målt 19-21 cm

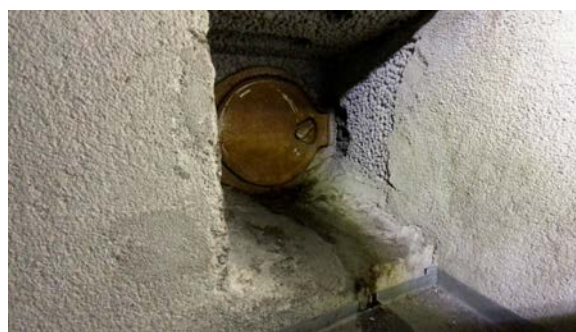
Sotluke i kjellerstue

- Gjøre tiltak for å få tilgang til feieluken.

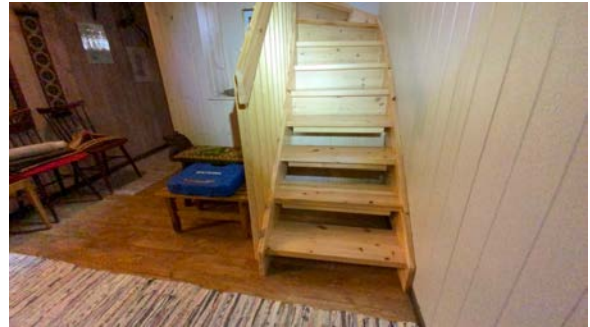
For stor åpning under nederste trinn

Åpning under trinn justeres.

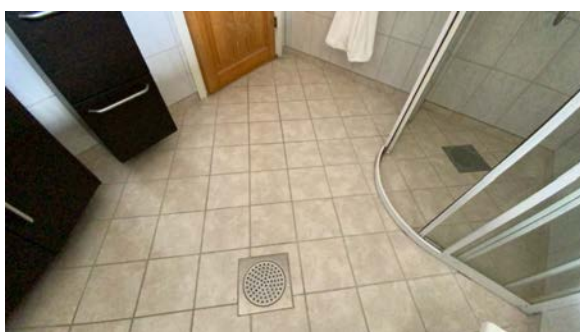
Ved bruk av fuktindikator på utsatte steder ble det ikke registrerte unormale verdier.

- Mer enn halvparten av forventet brukstid er passert på membranløsningen.
- Mer enn halvparten av forventet brukstid er passert på slukløsningen.
- Det er avvik:

- Det er viktig å merke seg at levetiden til en membran varierer basert på kvalitet, installasjon og bruk. Eldre membraner kan bli sprø og sprekke opp, noe som fører til at de mister sin vanntettende funksjon. Dette kan resultere i vannlekkasjer gjennom vegger og gulv og fuktskader.
- Eldre sluk av plast er ofte utsatt for lekkasjer og særlig i overganger. Eventuelle lekkasjer kan medføre fuktskader på tiliggende konstruksjoner.
- Sluket må sjekkes og rengjøres jevnlig.
- Tiltak:

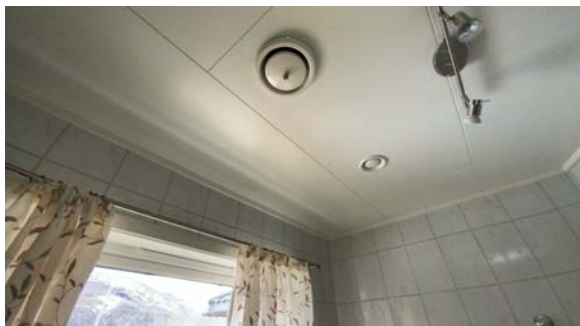
Avtakk i himlingen

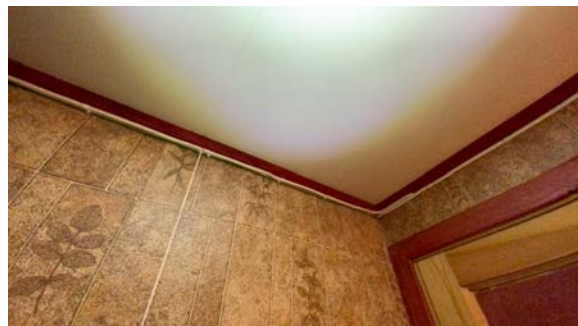
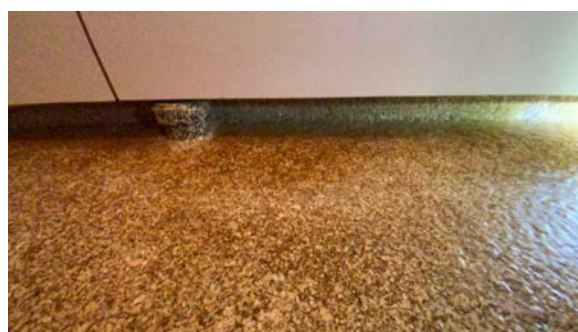
### TG 3 Overflater Gulv

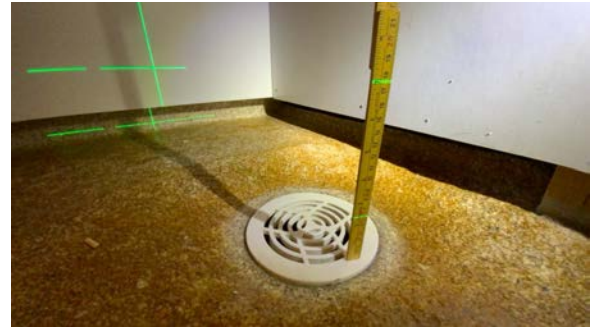
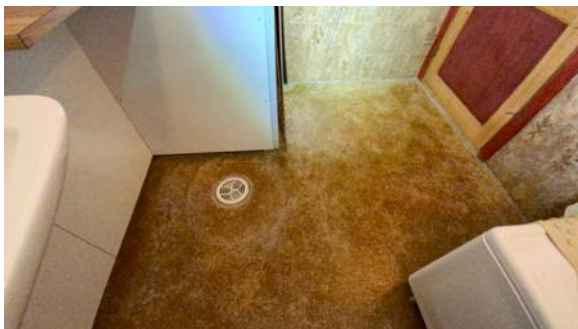
Vannansamling på gulv

- Sluket må sjekkes og rengjøres jevnlig.
- Eldre sluk av plast er ofte utsatt for lekkasjer og særlig i overganger. Eventuelle lekkasjer kan medføre fuktskader på tilliggende konstruksjoner.

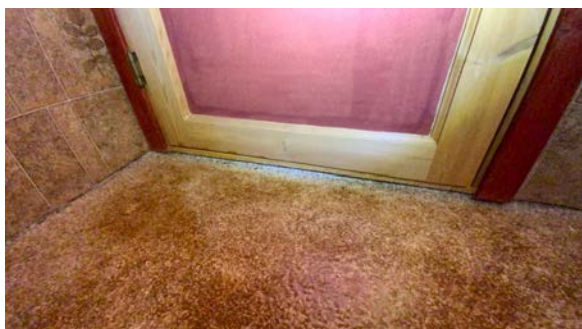
- Det bør etableres tilfredsstillende tilluft til våtrom f.eks. luftespalte ved dør e.l.
- Over tid kan manglende tilluftsventilering resultere i mugg- og soppdannelse, spesielt på steder som ikke får god nok luftgjennomstrømning.

Ingen tilluft ved dør.

Det bør installeres en fuktstyrt avtrekksvifte i vegg.

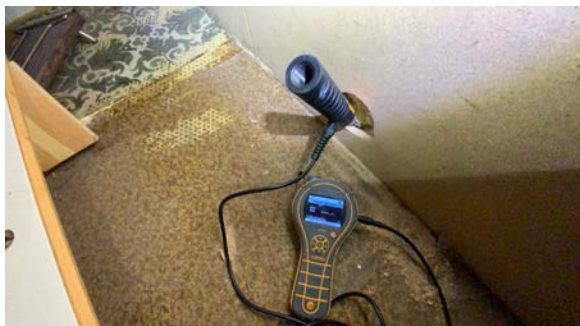
Ikke påvist fukt.

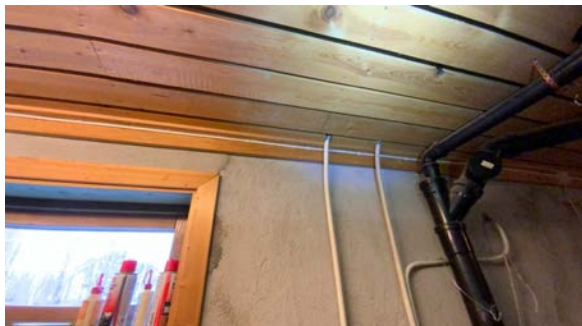
Tak av trebord

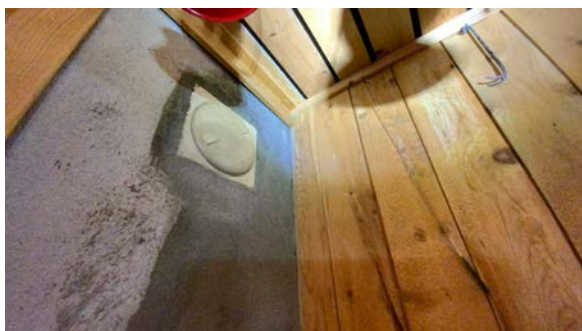
Yttervegger av mur, innvendige delervegger i trekonstruksjoner

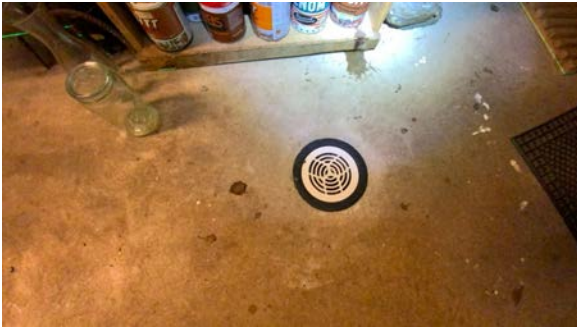
Sluk

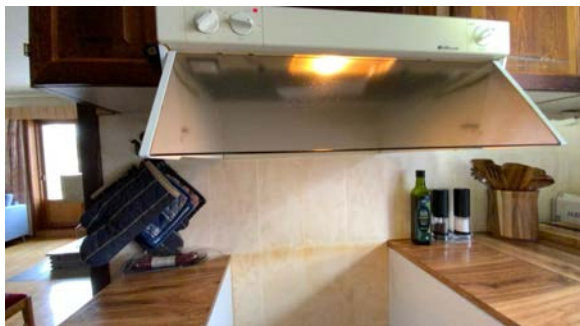
Dårlig avtrekk

Ventilatoren skiftes ut.

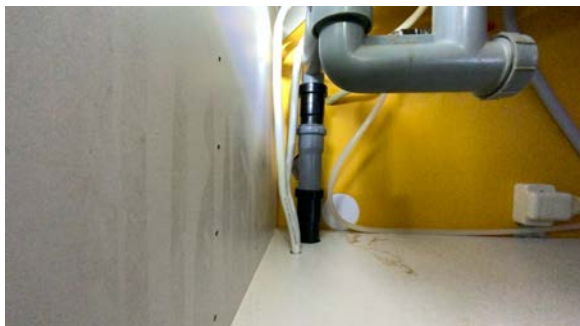
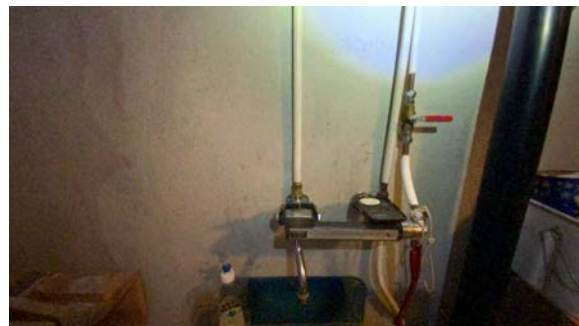
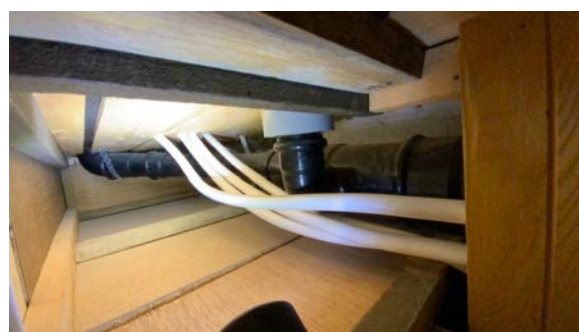
Synlige vannrør på bad i kjeller

Vann og avløpsledninger inkasset på bad i kjeller

- Det er ikke behov for utbedringstiltak siden anlegget fungerer i dag, men ut ifra alder kan skader plutselig oppstå på eldre anlegg.
- I forbindelse med oppgradering av våtrom vil det være naturlig med utskiftning av rør.
- Eldre avløpsrør har blant annet større sannsynlighet for lekkasjer, noe som kan føre til omfattende og kostbare vannskader i boliger.

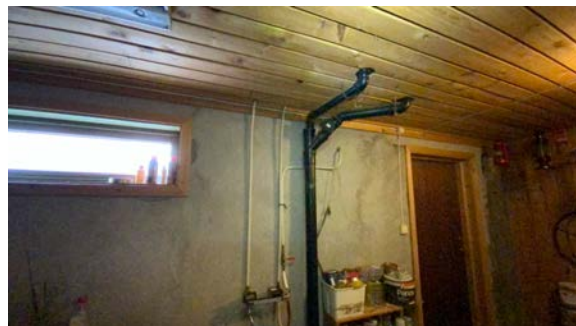
Avløpsrør i plast

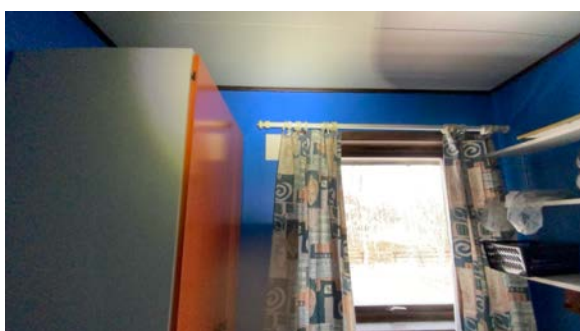
Ventiler i vegg

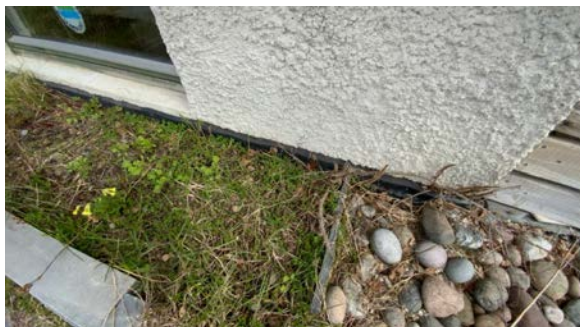
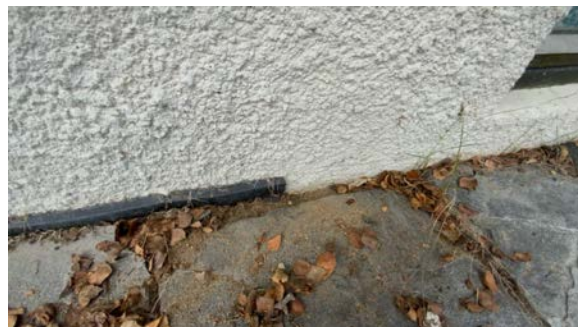
- Det mangler, eller på grunn av alder er det sannsynlig at det mangler, utvendig fuktsikring av grunnmuren ved kjeller/underetasje.
- Mer enn halvparten av forventet levetid på drenering er overskredet.

Det er ikke synlig fuktsikring rundt hele muren

- Overvåk tilstanden jevnlig. For å få tilstandsgrad 0 eller 1 må dreneringen skiftes ut, men tidspunktet for når dette er nødvendig er vanskelig å si noe om. Bruken av underetg/kjeller vil og være avgjørende.

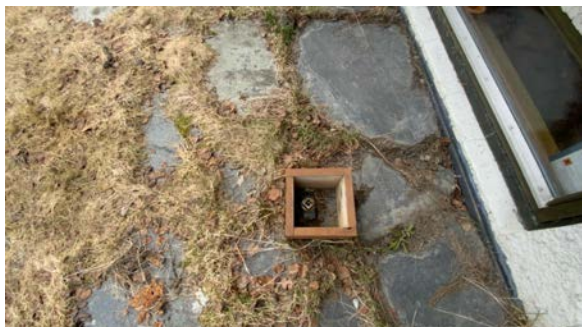
Utvendig stoppekrane

- Det er ikke behov for utbedringstiltak siden anlegget fungerer i dag, men ut ifra alder kan skader plutselig oppstå på eldre anlegg.
