# SALGSOPPGAVE

**FINNVIKVEGEN 3**

**8665 MOSJØEN**

# Tilstandsrapport

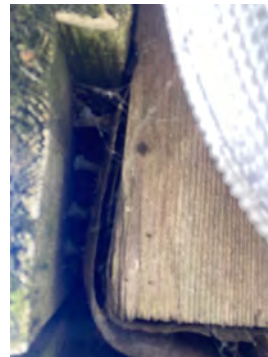
Manglende musebånd.

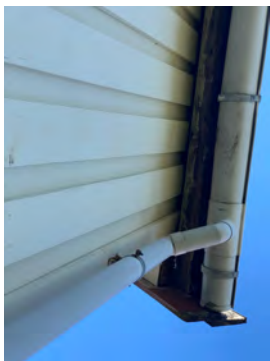
Lite/begrenset lufting fra raft.

Kostnadsestimat gjelder etablering av plast i etasjeskillet samt lufting av konstruksjonen.

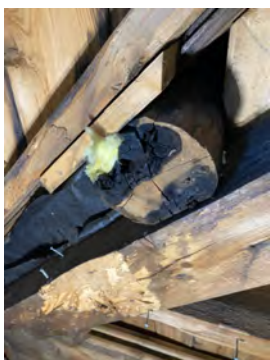
Takås er forkullet i ende.

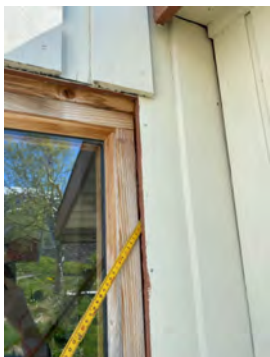
Glippe i omramming. Ubehandlet vindu.

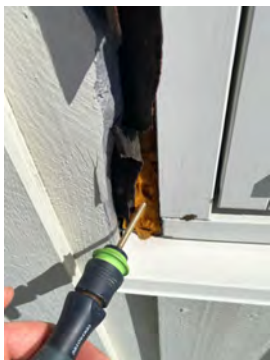
Synlig byggskum.

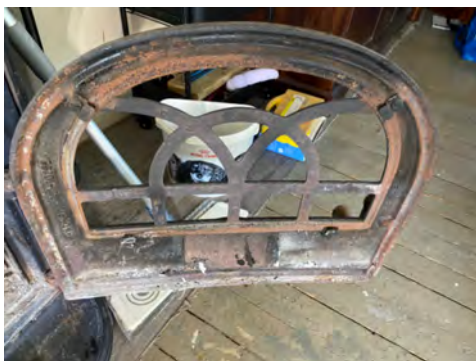
- Pipe og ildsted: Det er påvist sprekker og/eller riss i pipe. Ildfast plate mangler på gulvet under/foran ildstedet. Pipevanger er ikke synlige. Det er påvist betydelige sprekker i pipe. Glass og/eller pakning i døren på vedovnen mangler. Sotluken var åpen, og det er mye synlig sot i skorsteinen.

Manglende glass/pakning på dør til vedovn

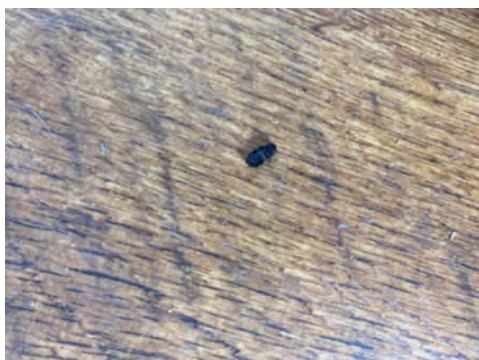
Fleskebille

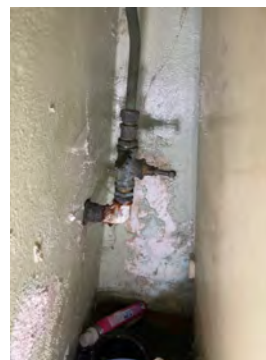
Det er registrert irr og rust på stoppekrane. Stoppekrane er ikke funksjonell grunnet påviste avvik. Levetid- Vannrør av kobber over 25 år - "Mer enn halvparten av forventet brukstid er oppbrukt" = TG 2

Stoppekrane.

Konsekvensen av å ikke utbedre forholdene er økt risiko for lekkasjer og vannskader, samt at stoppekrane ikke vil fungere ved behov for avstengning av vannet. Videre kan aldrende kobberrør medføre plutselige skader og driftsavbrudd.

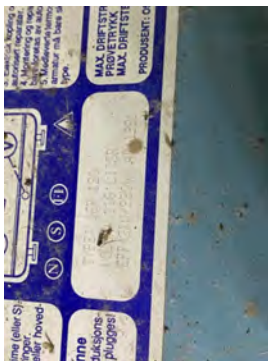
Årstall 1991.

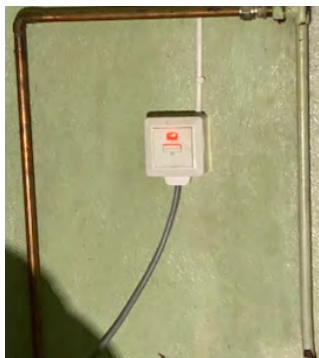
El-tilkobling.

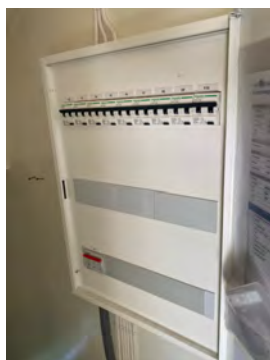
El-skap med automatsikringer.

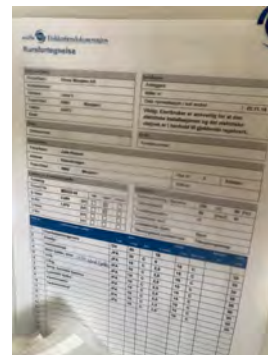
Kursoversikt.

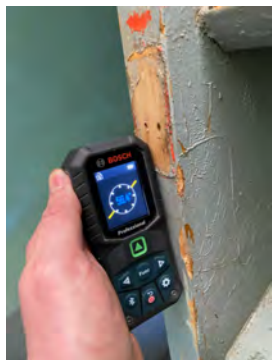
Bratt stigningsvinke, trappevange.

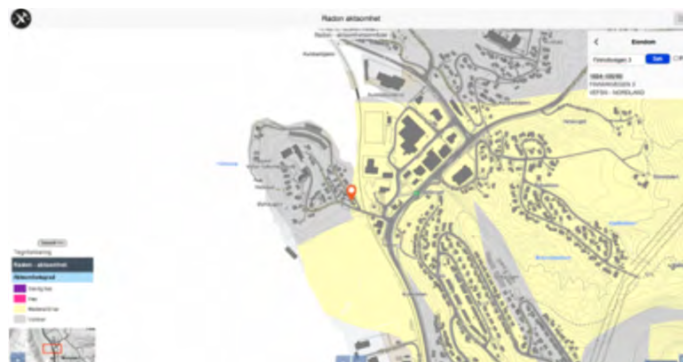
I følge kart fra NGU ligger området i en sone med aktsomhetsgrad på moderat til lav.

Det anbefales å innhente ytterligere informasjon om grunnforhold og eventuelt gjennomføre geoteknisk vurdering, for å avklare risiko knyttet til kvikkleire og sikre nødvendige tiltak mot skredfare.
