# SALGSOPPGAVE

**VOLLSTAD 6**  
**8658 MOSJØEN**  
**Markedsverdi: Kr. 2 500 000**

# Tilstandsrapport

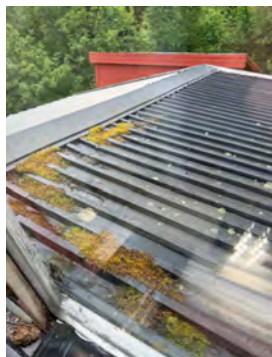
Mosegroing.

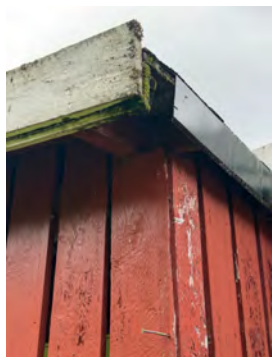
Manglende taktenne.

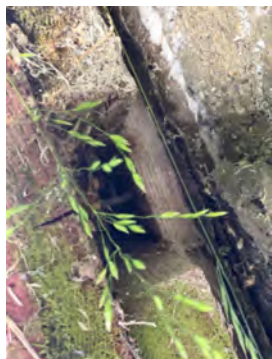
Manglende musetetting.

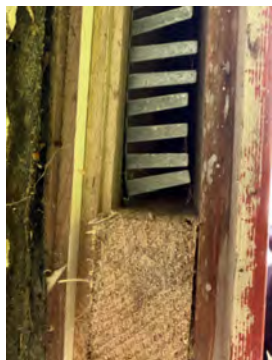
Åpninger bør generelt ikke være større enn 6 mm.

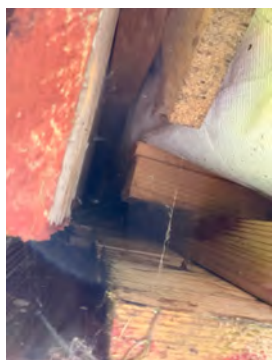
Manglende musesperre.

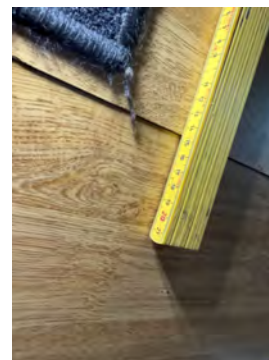
Laminatgulv i stuen er stedvis gått fra hverandre i skjøter og har enkelte hakk.

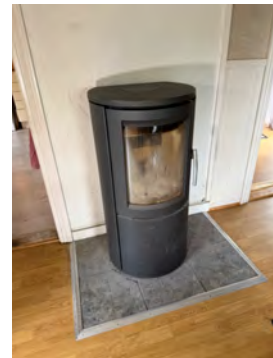
Vedovn plassert i stuen.

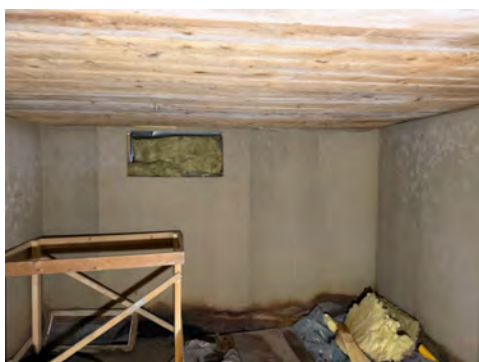
Fukt/råteskader mot veggplater.

- Det påviste fuktnivå gir grunn til å overvåke konstruksjonen jevnlig for å se utvikling over tid, og eventuelt foreta tiltak for å unngå fuktskader.
- Alt av organiske materialer må fjernes.
- Ytterligere undersøkelser må foretas for å få kartlagt tilstanden og omfanget på eventuelle skader.
- Det anbefales at alt treverk i kjeller fjernes og at kjelleren har mest mulig åpne murkonstruksjoner med god utlufting.

Det bør iverksettes tiltak for å forbedre ventilasjonen og redusere luftfuktigheten i kjelleren, for å hindre videre utvikling av fukt- og råteskader.

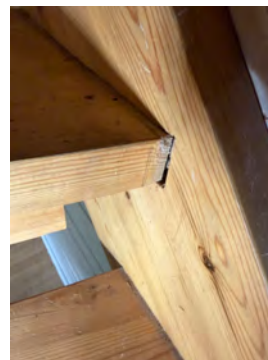
Trinn er løsnet fra vange.

Trinn bør etterstrammes eller festes på nytt slik at trinnet sitter godt mot vangen. Dersom tiltak ikke utføres, kan det føre til økt slitasje og risiko for skade.

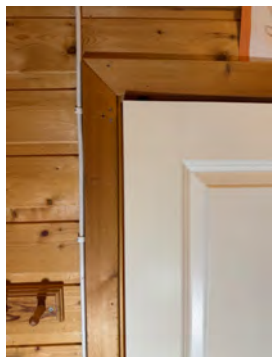
Enkelte dører må justeres.

Døren til soverommet i loftsetasjen bør justeres slik at den ikke tar i gulvet, og øvrige dører som tar i karmen bør også justeres. Dette vil sikre normal funksjon og forhindre unødvendig slitasje på dører og karmen.

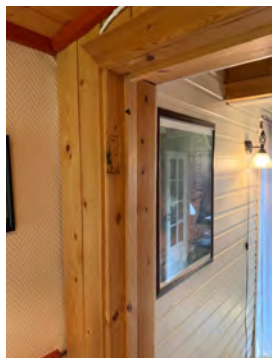
Enkelte dører er demontert.

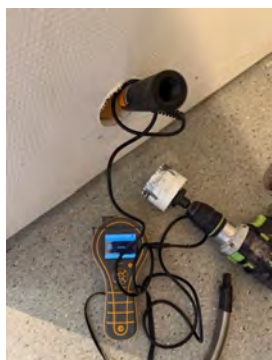
Hulltaking er foretatt i skilleveggen mellom bad/vaskerom. Fuktmåling foretatt med Protimeter MMS3 med pigger i bunnsvillen i skilleveggen, korrigert for nordisk tre for å måle vekt%. Det ble ikke registrert fukt i bunnsvillen ved fuktmålingen.

Hulltaking er foretatt uten å påvise unormale forhold.

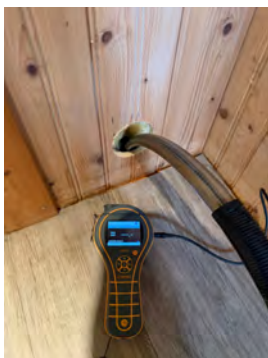
Hulltaking er foretatt i skilleveggen mellom vaskerom/. Fuktmåling foretatt med Protimeter MMS3 med pigger i bunnsvillen i skilleveggen, korrigert for nordisk tre for å måle vekt%. Det ble ikke registrert fukt i bunnsvillen ved fuktmålingen.

Hulltaking er foretatt uten å påvise unormale forhold.

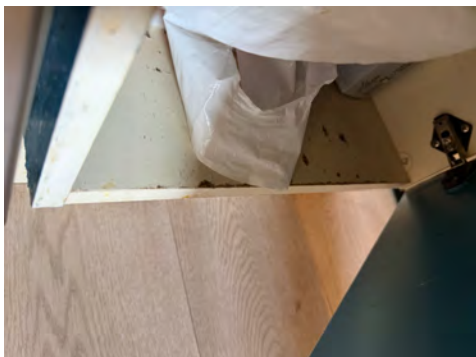
Slitasje skrog.

Slitte overflater og skrog bør vurderes utbedret for å opprettholde kjøkkenets brukskvalitet og levetid.

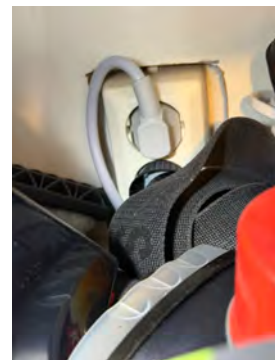
Tilkobling via stikkontakt.

Det bør etableres fast tilkobling av varmtvannsbereder i henhold til gjeldende forskrift, for å redusere risikoen for varmgang og brann som kan oppstå ved bruk av vanlig stikkontakt.

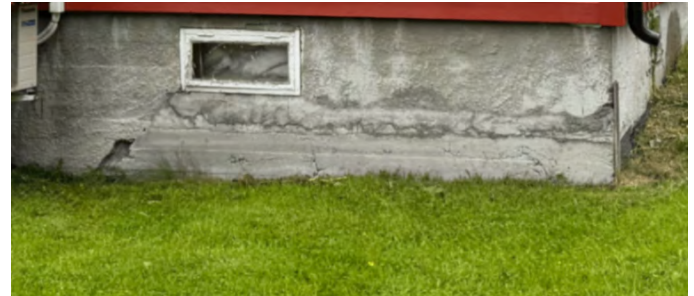
Vorteplast er stedvis avsluttet under terrenget og mangler klemplis i topp.

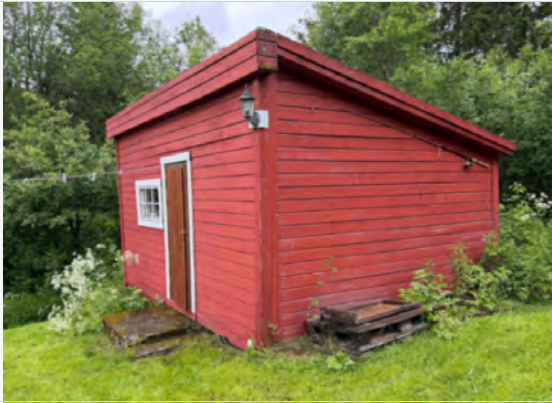
## Bod

Takkonstruksjon av langsgående tømmeråser, utvendig tekking med bølgeblekkplater uten undertak.

I henhold til NS punkt 21.6. Gis det en helhetsvurdering av boden TG 3.

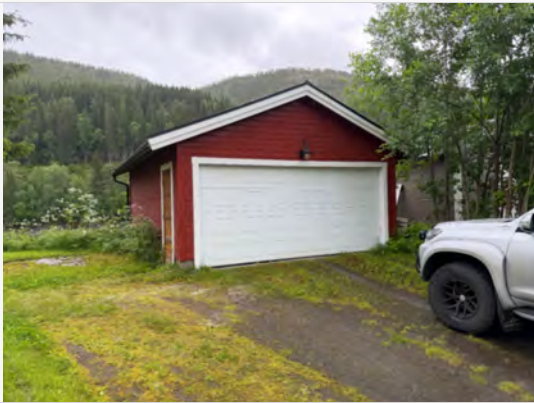
## Garasje

I henhold til NS punkt 21.6. Gis det en helhetsvurdering av garasjen TG 2.

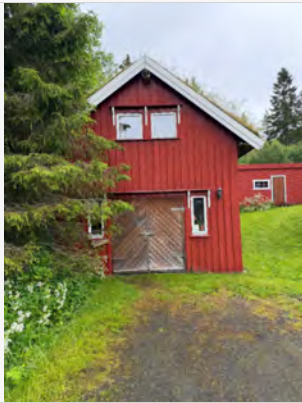
## Uthus/bod

I henhold til NS punkt 21.6. Gis det en helhetsvurdering av bygget TG 2.
