# Tilstandsrapport

Boligbygg med flere boenheter

Liavegen 21 G, 2420 TRYSIL

Befaringsdato: 22.06.2026

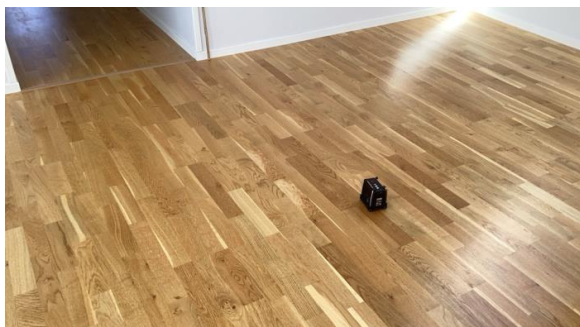
## Etasjeskille/gulv mot grunn

- Målt høydeforskjell på mellom 10 - 20 mm innenfor en lengde på 2 meter. Tilstandsgrad 2 gis med bakgrunn i standardens krav til godkjente måleavvik.

Det er påvist høydeavvik på mellom 10 og 20 mm innenfor en lengde på 2 meter. Størst avvik påvist på soverom og vindfang,

Høydeavvik kan variere med årstidene.

Ingen umiddelbare tiltak anbefales, da avviket har små konsekvenser og normalt ikke vil merkes i daglig bruk.

Dersom høydeavviket øker over tid, bør det vurderes nærmere undersøkelser og eventuelt utbedring for å unngå fremtidige skjevheter eller problemer med innredning.

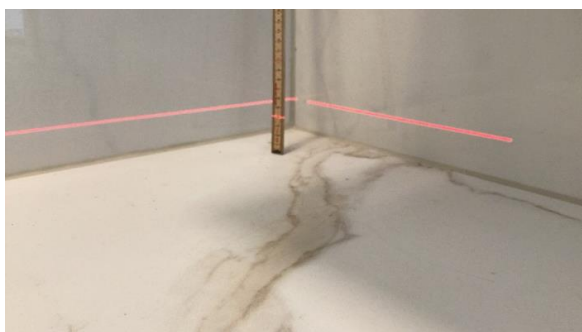
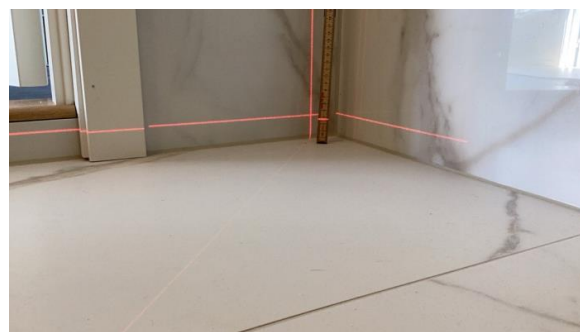
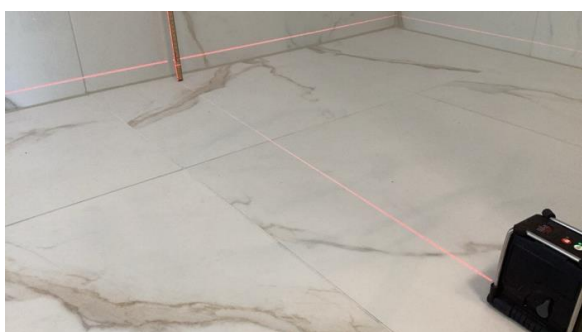
1:100 utenfor dusjnisje. 1:50 eller mer i dusjnisje.

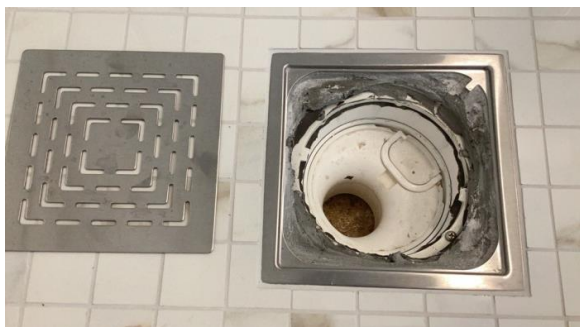
Sluk av plast. Smøremembran.

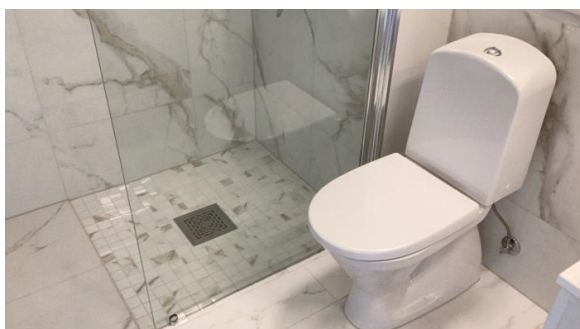
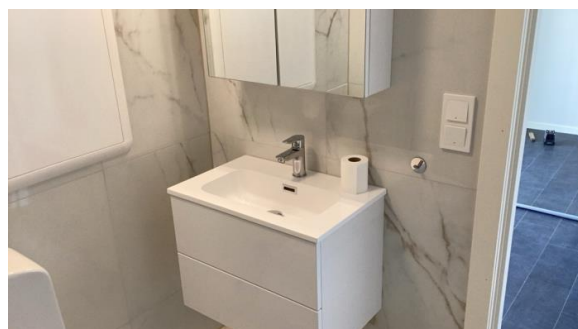
## ! TG 1 Sanitærutstyr og innredning

Innredning med nedfelt servant, glatte dører. Gulvmontert toalett. Dusjhjørne.

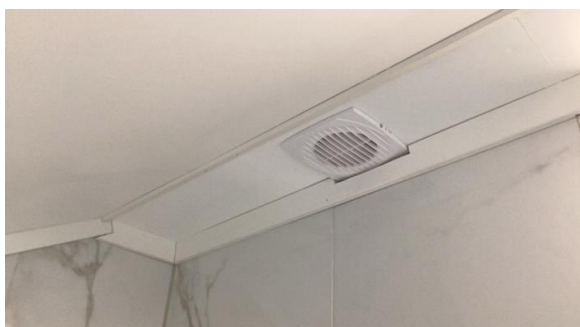
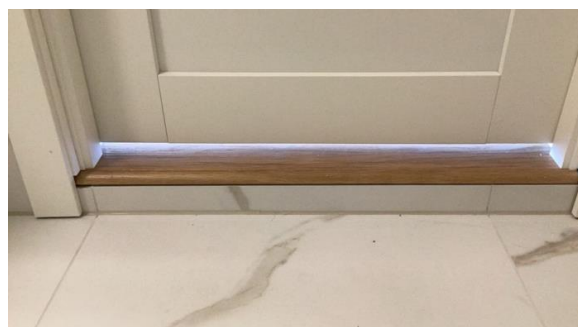
## ! TG 1 Ventilasjon

Takmontert ventil Luftespalte under dør.

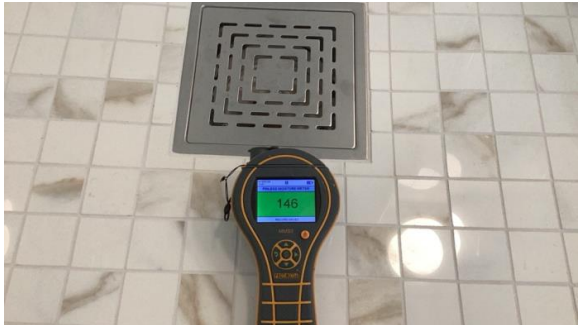
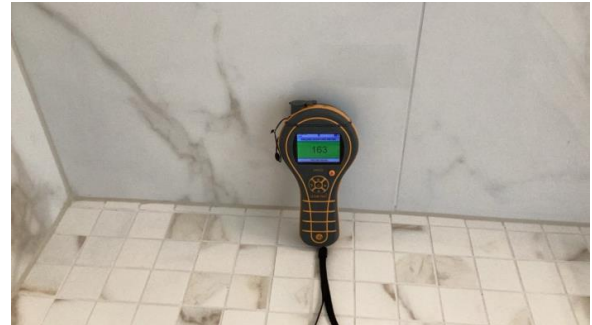
Badet er nytt. Overflatesøk viser ingen tegn til forhøyet fuktighet.

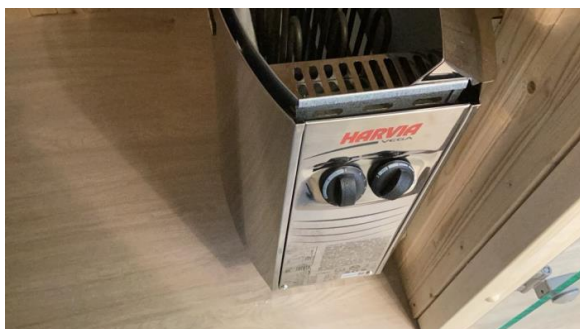
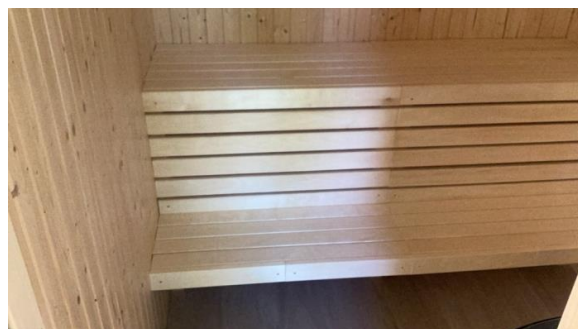
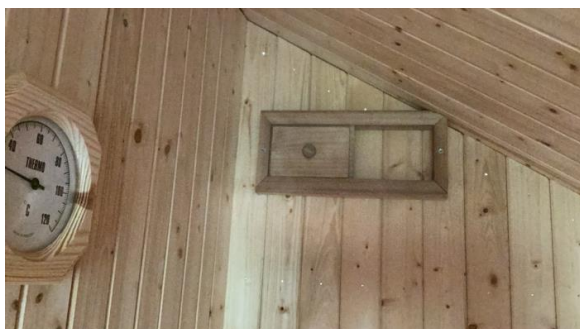
Overflater på benk er av osp. Vegger og tak er av gran. Parkettgulv. Ventilasjon under glassdør og ventil på vegg. Elektrisk badstueovn.

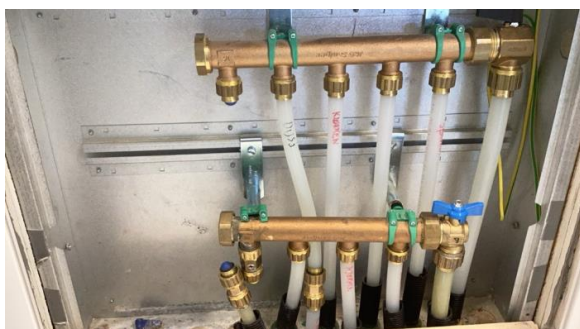
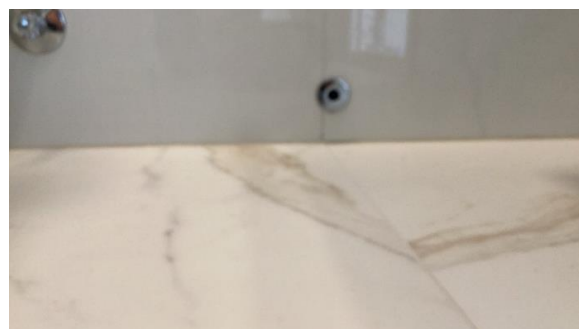
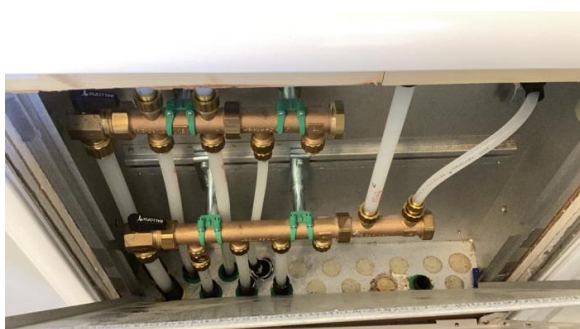
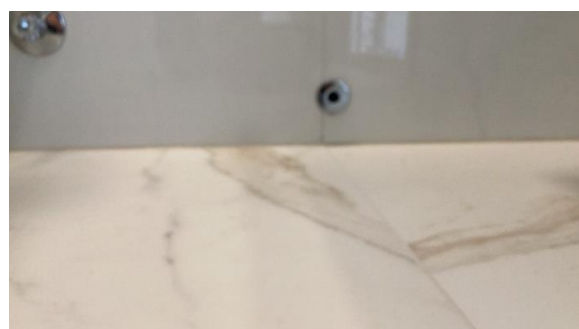
#### TG 1 Vannledninger

Besiktiget i rørskap. Fordelingsskap på begge bad.

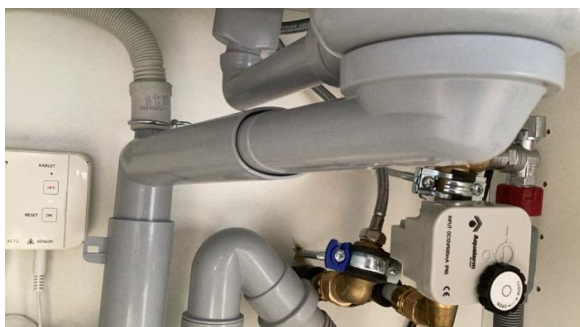
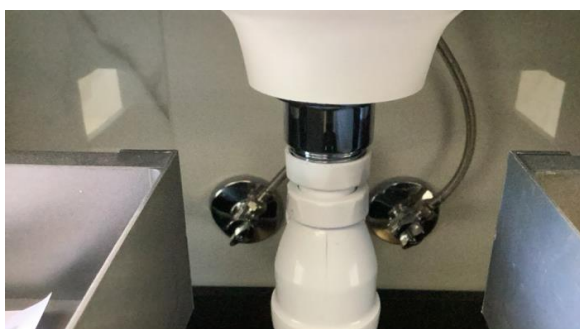
## TG1 Avløpsrør

Avløp av åpne og skjulte rørføringer av plast. Sluk av plast. Stakemuligheter for avløpsnett.

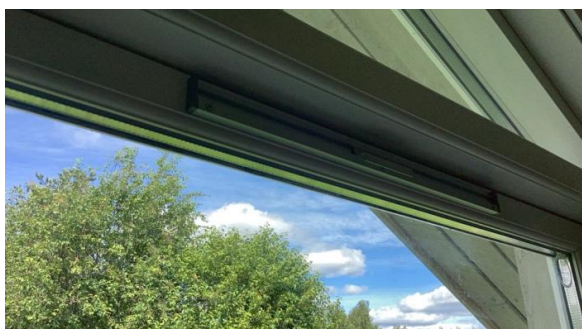
## TG1 Ventilasjon

Mekanisk ventilasjon fra våtrom, ellers naturlig ventilasjon gjennom vinduer.

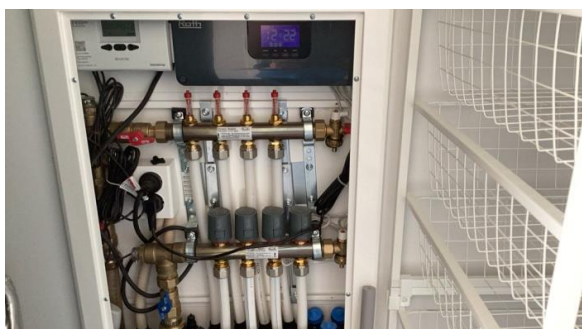
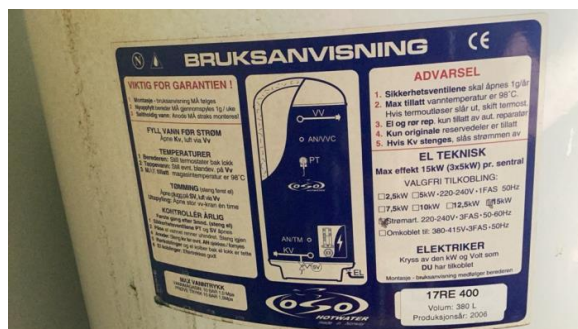
## ! TG 1 Vannbåren varme
