# TILSTANDSRAPPORT

Enebolig

Homborsundveien 57

20.08.2026

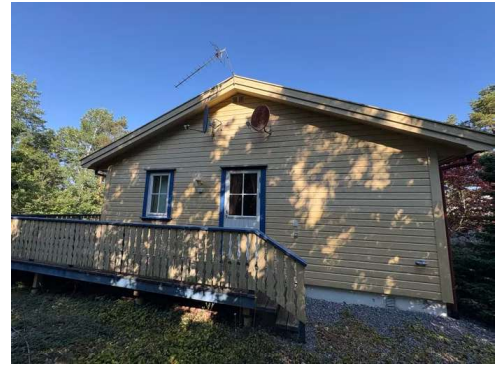
bolig mot sør

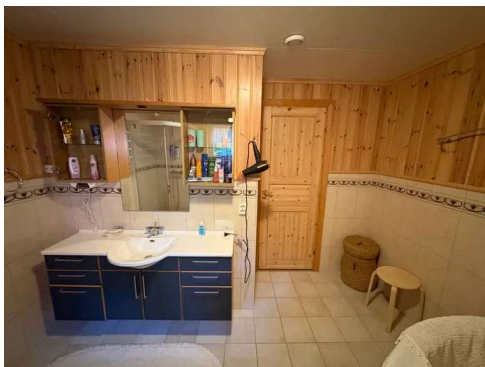
Baderomsinnredning fra HTH

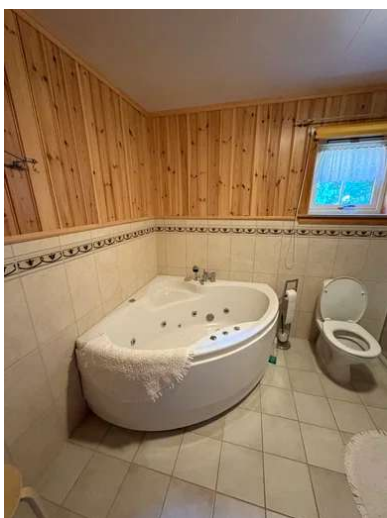
Badekar med massasjedyser.

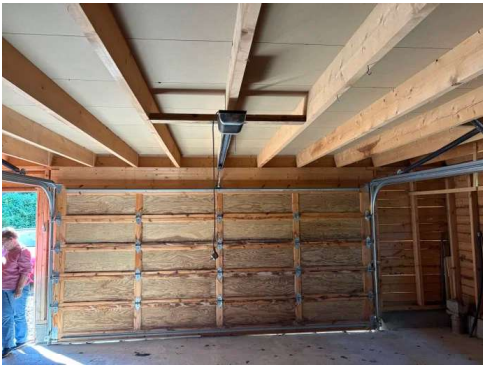
port i trepanel med portåpner

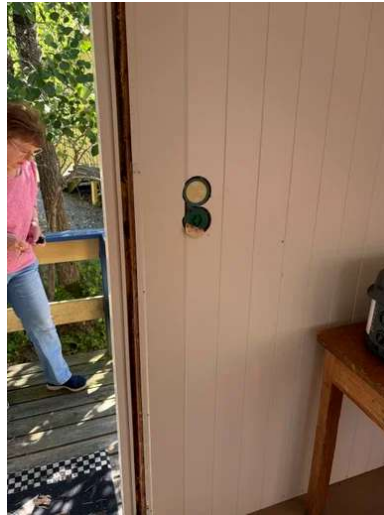
el-trekkerør/boks
